# Diagnostikaaruanne

## 2023 PEUGEOT 308 Allure Business

# Ettevalmistus- ja remondiaruanne

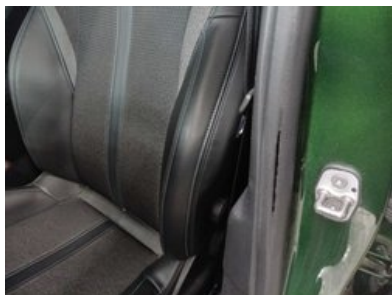
### ✓ 1. Uksed: Uste Kummitihendid

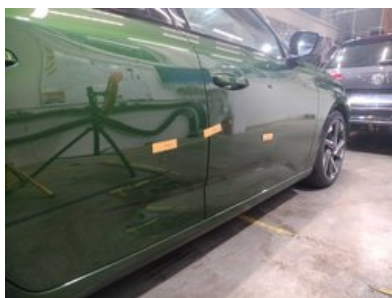
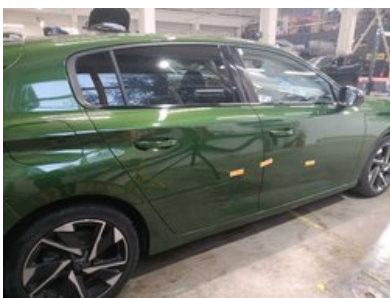
### ✓ 1. Külg: Vasak ja Parem Külg - Nähtavad Kahjustused ja Kriimustused

- ✓ 1. Mõlkideta Remontimine

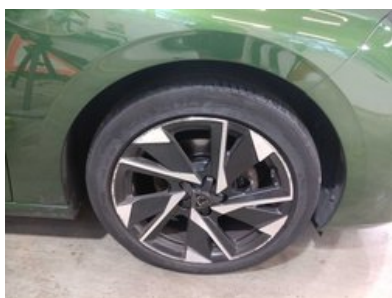
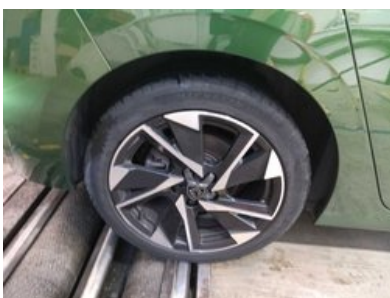
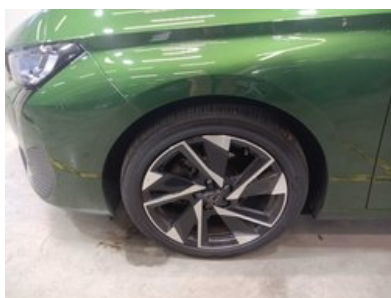
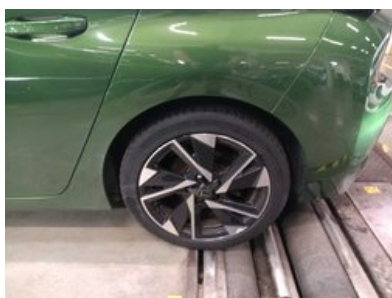
### ✓ 2. Külg: Veljed - Seisukord

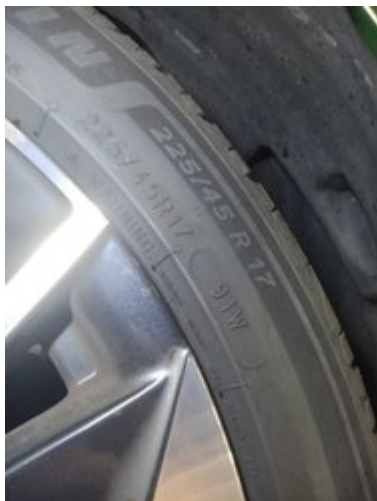
### ✓ 1. MUU: Vahetada Rehve

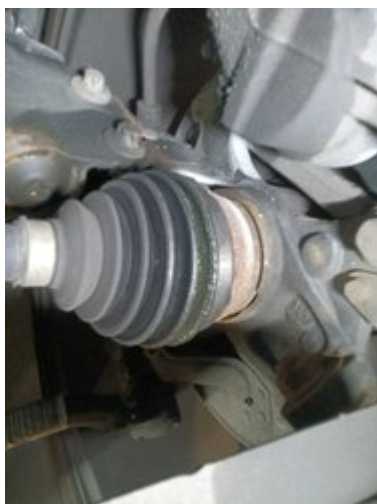
### ✓ 3. LÕPPHAMMASTIK, VÕLL JA TELJED: Veovõll - Vasak

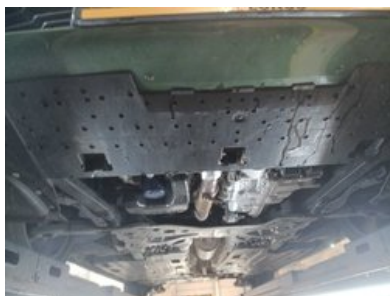
### ✓ 4. KERE - EESOSA: Aluskaitse
