# Diagnostikaaruanne

## 2016 CITROEN C4 PICASSO Business

Longo poolt läbi viidud põhjaliku diagnostika käigus, 21 puudust olid tuvastatud sõidukis.

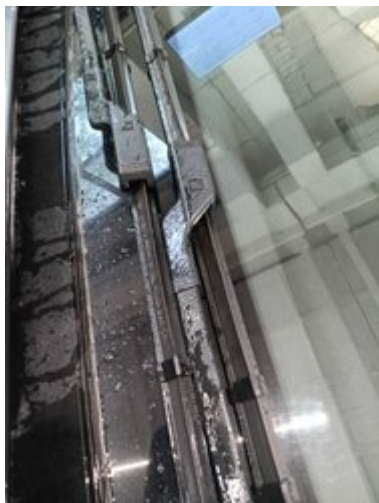
- ✓ **1. Esiosa:** Klaasipuhasti Kumm ja Käepide (Ees ja Taga) - Seisukord

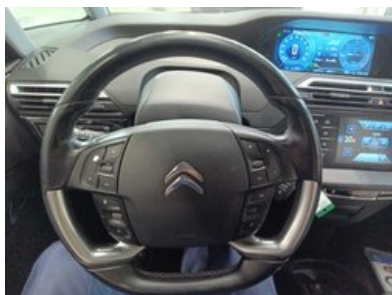
- ✓ **2. Esiosa:** Rool - Seisukord

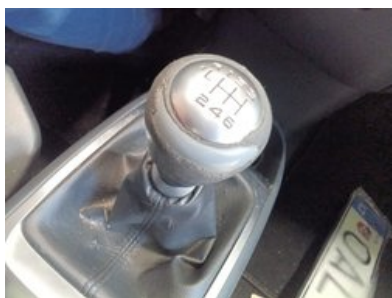
- ✓ **3. Salong:** Käigukang Katik ja Käigukang Nupp - Seisukord

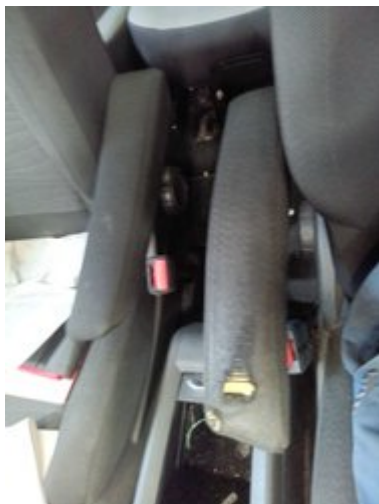
✓ **4. Salong:** Käetugi - Toimimine ja Seisukord

- ✓ 1. Esitulede Reguleerimine
- ✓ 2. Vaheta Pörkekaitse Võred
- ✓ 3. Vaheta Käetugi

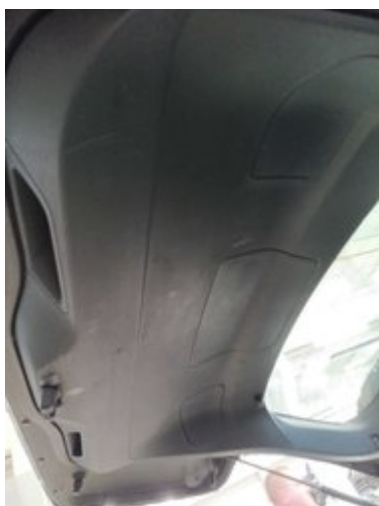
✓ **5. Salong:** Katted ja liistud - Seisukord

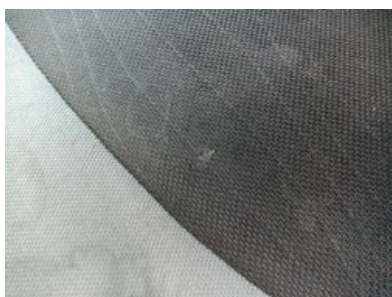
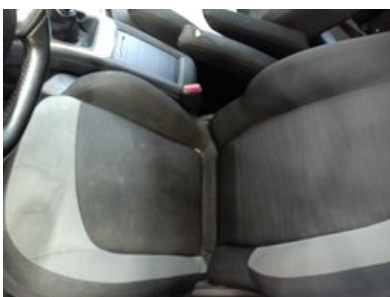
✓ **6. Istmed:** Kõik Istmed - Seisukord

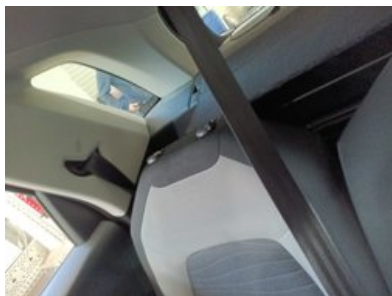
✓ **7. Istmed:** Kõik Istmed - Seisukord

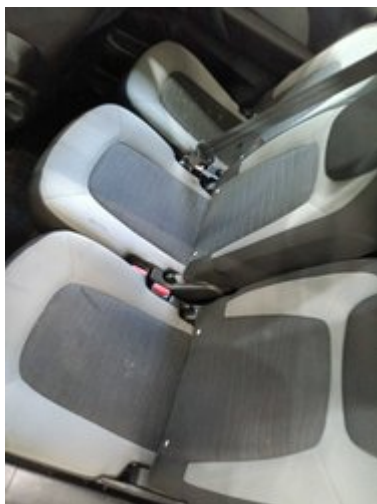
✓ **8. Istmed:** Kõik Istmed - Seisukord

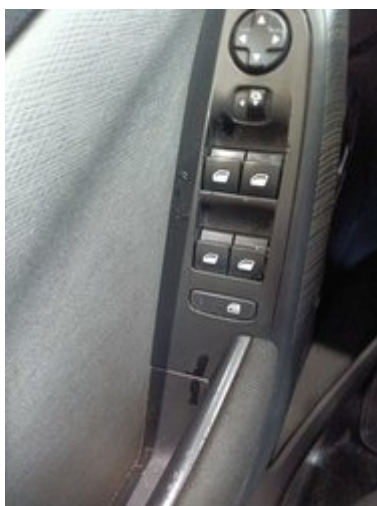
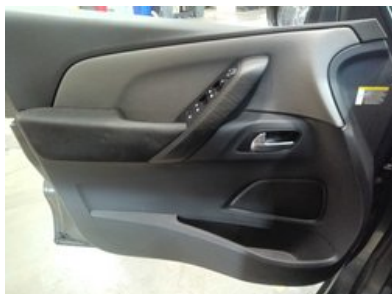
✓ **9. Uksed:** Katted ja liistud - Seisukord

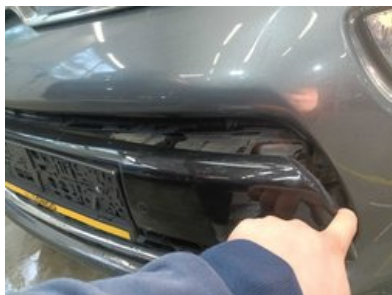
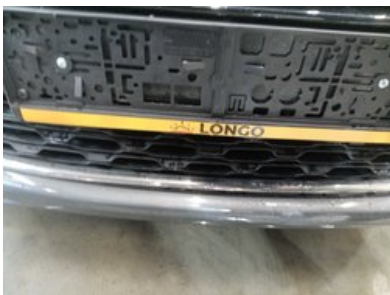
### ✓ 1. Esiosa: Esivõre - Seisukord

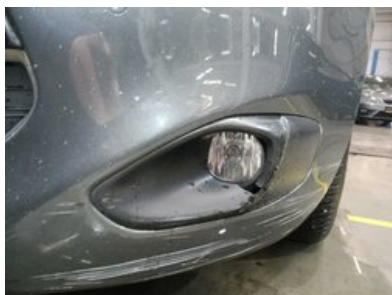
### ✓ 2. Esiosa: Esivõre - Seisukord

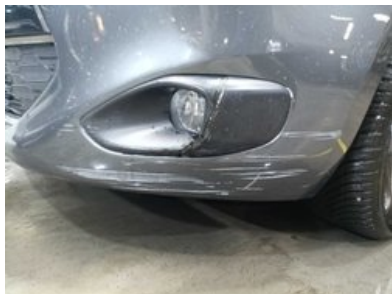
### ✓ 3. Esiosa: Esistange - Seisukord ja Joondus

- ✓ 1. Esipörkekaitse Värvimine

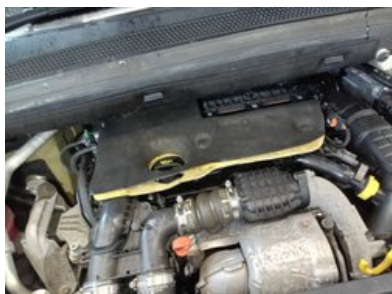
### ✓ 4. Esiosa: Mootorikatte Terviklikkus

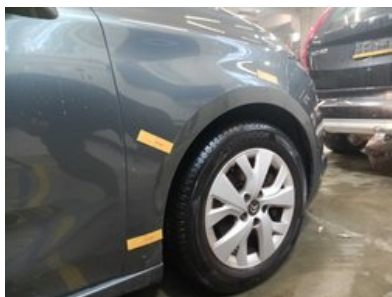
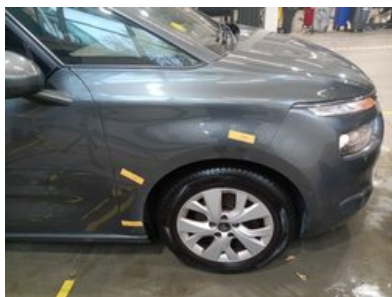
✓ **5. Külg:** Vasak ja Parem Külg - Nähtavad Kahjustused ja Kriimustused

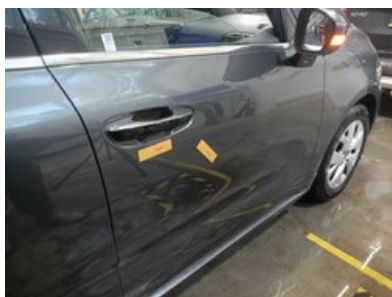
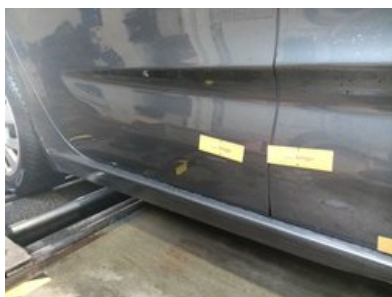
✓ **6. Külg:** Vasak ja Parem Külg - Nähtavad Kahjustused ja Kriimustused

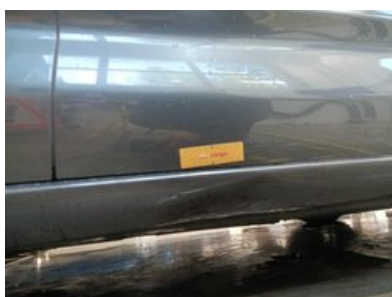
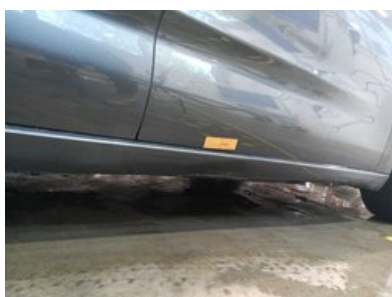
✓ **7. Külg:** Vasak ja Parem Külg - Nähtavad Kahjustused ja Kriimustused

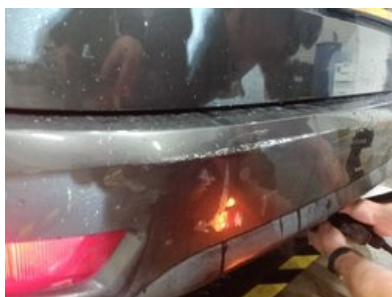
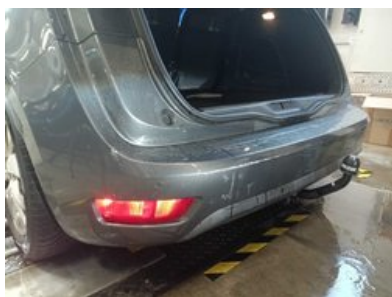
✓ **8. Tagaosa:** Tagumine stange - Seisukord ja joondus

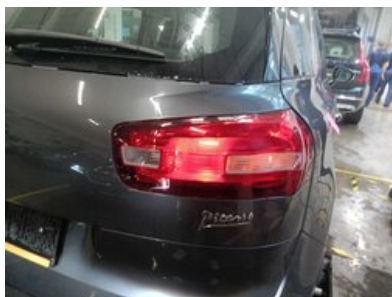
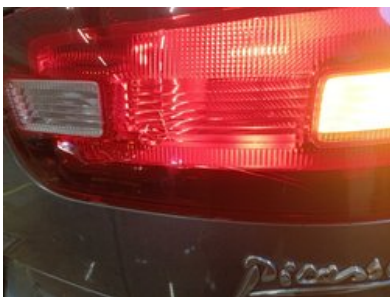
- ✓ **9. Tuled:** Tagatuled (Pidurituled, udutuled, suunatud) - Toimimine, kahjustused ja värv

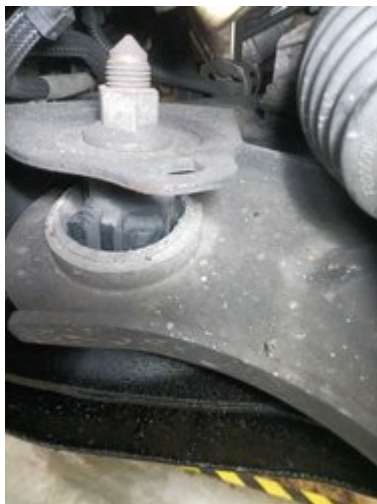
- ✓ **1. MUU:** Mootoriõli ja Filtri Vahetus
- ✓ **2. VEDRUSTUS:** Vedrustuse Alumise Õla Puksid Mõlemad

- ✓ 1. Mootoriõli ja Filtri Vahetus
- ✓ 2. Vaheta Esiklaasi Kojamees (Mehaaniline)
- ✓ 3. Amortisaatorid (Paar)
