# Diagnostikaaruanne

## 2022 HYUNDAI KONA Comfort

### Diagnostika üksikasjad

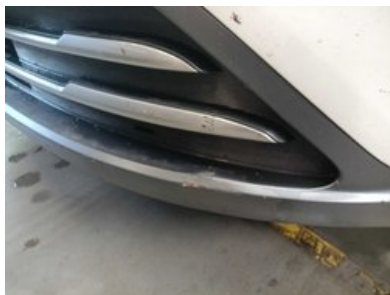
### ✓ 1. Esiosa: Esistange - Seisukord ja Joondus

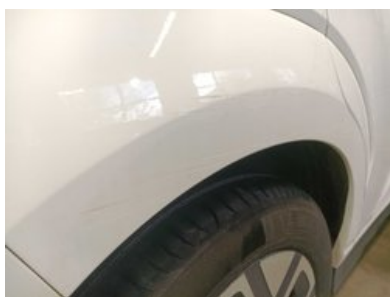
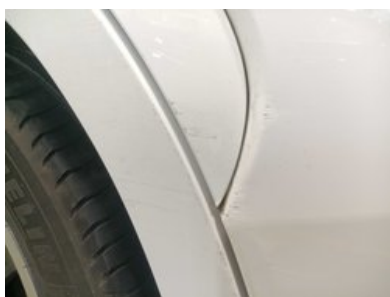
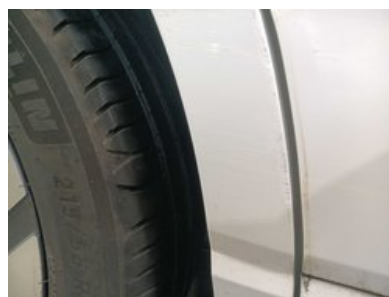
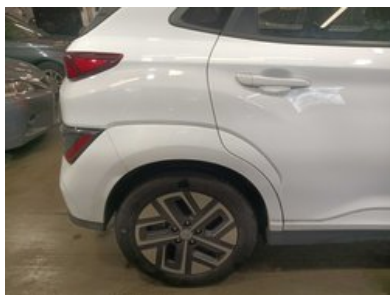
### ✓ 2. Külg: Vasak ja Parem Külg - Nähtavad Kahjustused ja Kriimustused

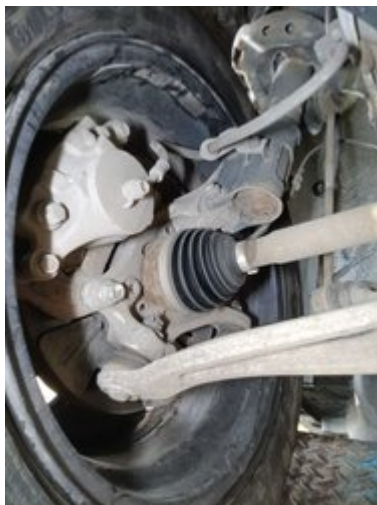
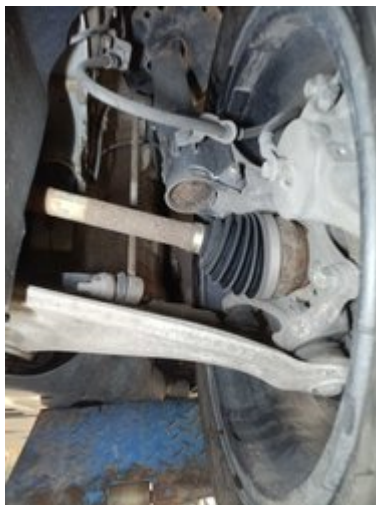
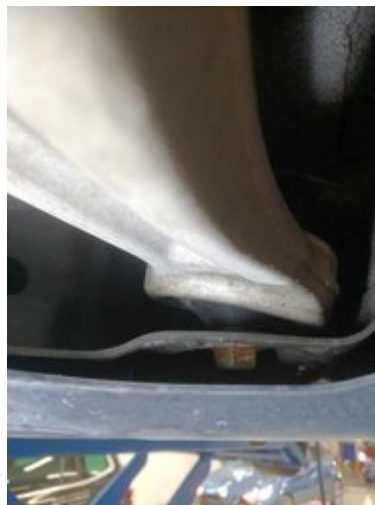
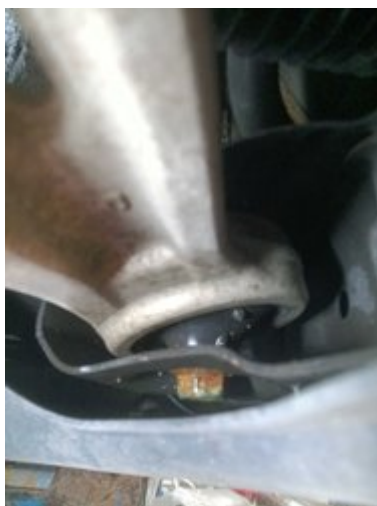
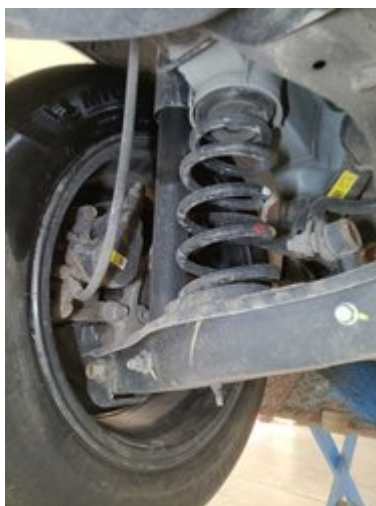
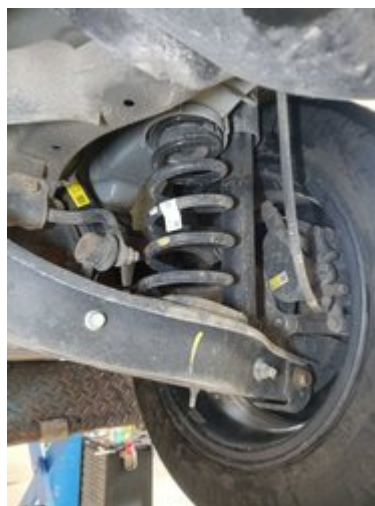
### ✓ 1. VEDRUSTUS: Veermiku seisukord

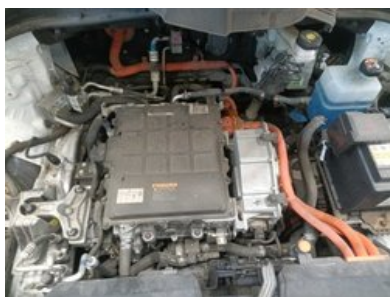
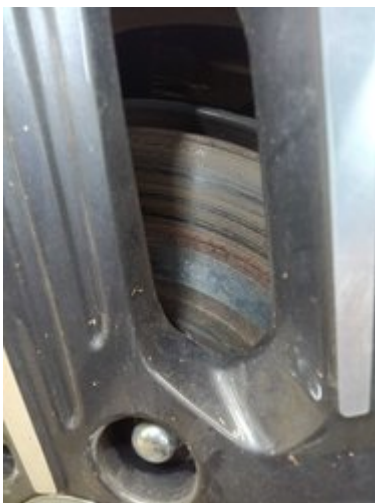
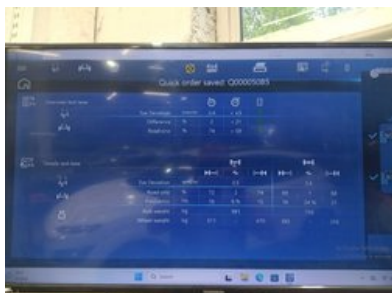
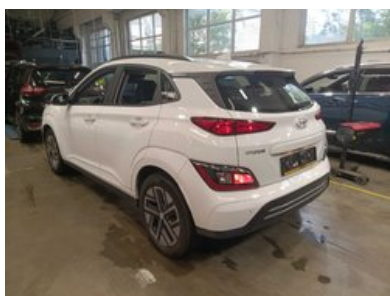
### ✓ 2. MOOTOR: Other
