Diagnostikaaruanne

2014 TOYOTA AURIS Aspiration

Longo poolt läbi viidud põhjaliku diagnostika käigus, 9 puudust olid tuvastatud sõidukis.

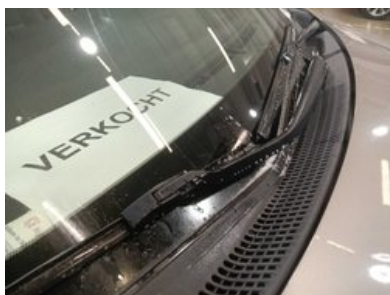
- ✔ **1. Esiosa:** Klaasipuhasti Kumm ja Käepide (Ees ja Taga) - Seisukord

- ✓ 1. Mootoriõli ja Filtri Vahetus
- ✓ 2. Laadida Akut
- ✓ 3. Vaheta Esiklaasi Kojamees (Mehaaniline)

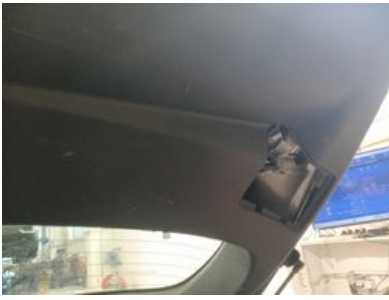
✓ **2. Salong:** Katted ja liistud - Seisukord

- ✓ 1. Vahetada Pagasiruumi Siseplasti
- ✓ 2. Vahetada Pagasiruumi Sisevalgustite Katteid

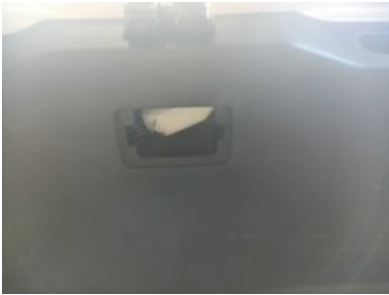
✓ **3. Salong:** Katted ja liistud - Seisukord

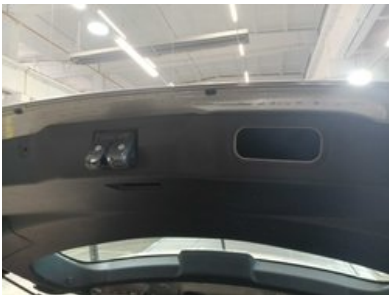
✓ **4. Salong:** Katted ja liistud - Seisukord

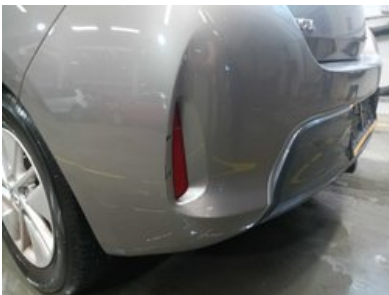
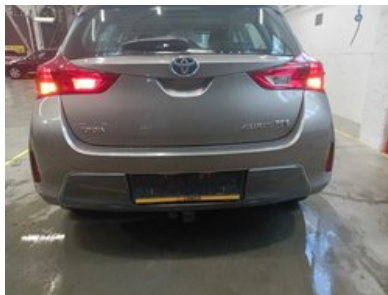
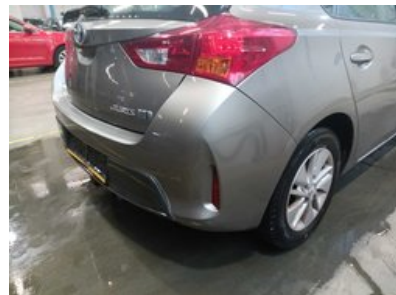
✓ **1. Tagaosa:** Tagumine stange - Seisukord ja joendus

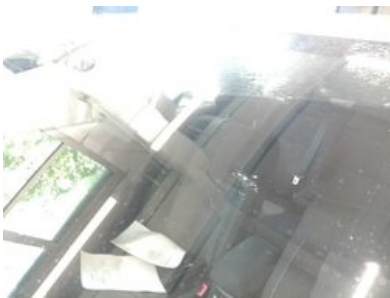
- ✔ **2. Esiosa:** Esiklaasi terviklikkus - puuduvad tehnõlevaatust välistavad kahjustused

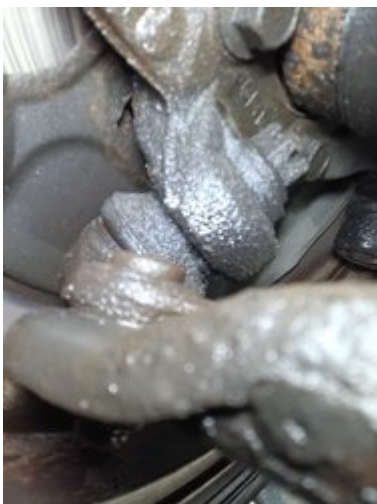
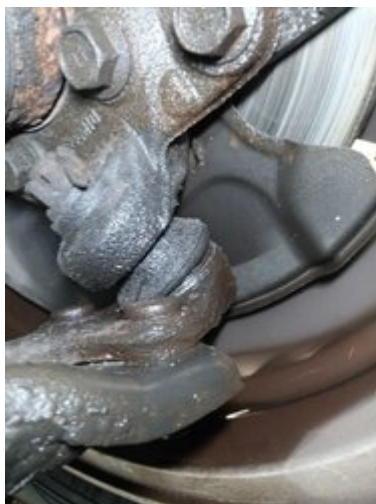
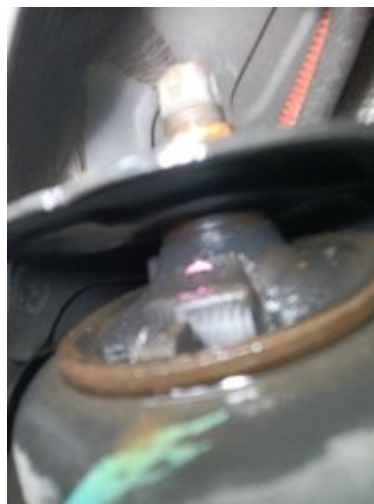
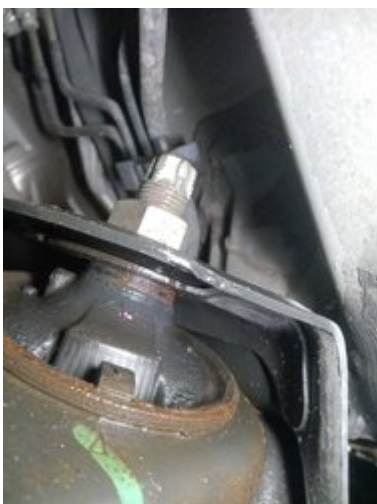
- ✔ **1. VEDRUSTUS:** Vedrustuse Alumine Õlg

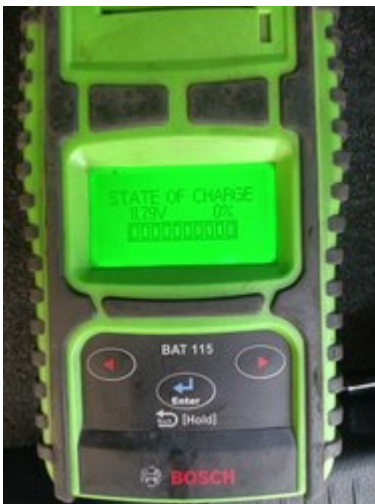
✓ **2. MUU:** Laadida Akut
