# Diagnostikaaruanne

## 2015 PEUGEOT 5008 Executive

Läbisõit lõpetamise kuupäeval: 212 407 km

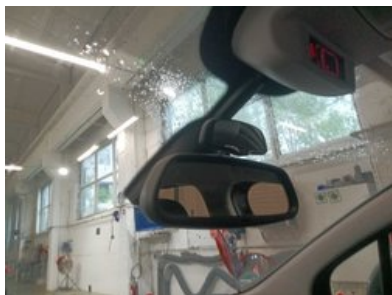
- ✓ **1. Esiosa:** Tagavaate peegel - Toimimine ja kinnituse terviklikkus

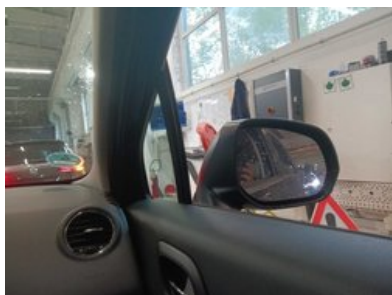
- ✓ **2. Uksed:** Välised Küljepeeglid - Elektrooniline Juhtimine, Kokkuklappimine ja Reguleerimine

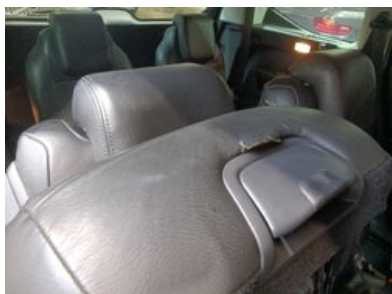
- ✓ **3. Istmed:** Kõik Istmed - Seisukord

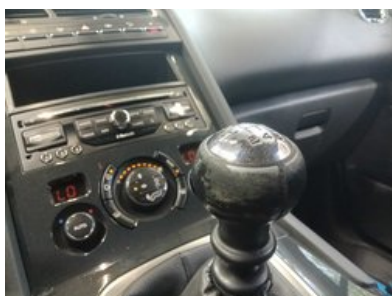
- ✓ **4. Salong:** Käigukang Katik ja Käigukang Nupp - Seisukord

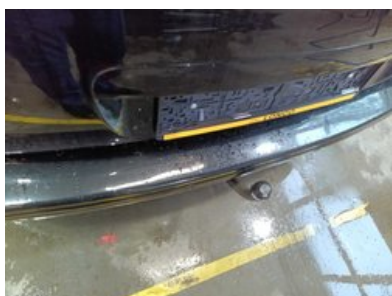
✓ **5. Tagaosa:** Tagumine stange - Seisukord ja joondus
