# Diagnostikaaruanne

## 2014 OPEL MOKKA

Longo poolt läbi viidud põhjaliku diagnostika käigus, 10 puudust olid tuvastatud sõidukis.

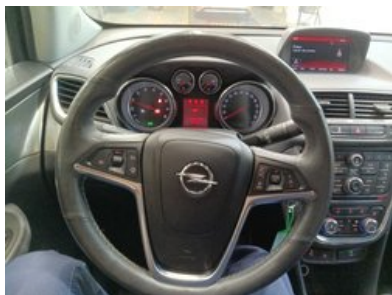
### ✓ 1. Esiosa: Rool - Seisukord

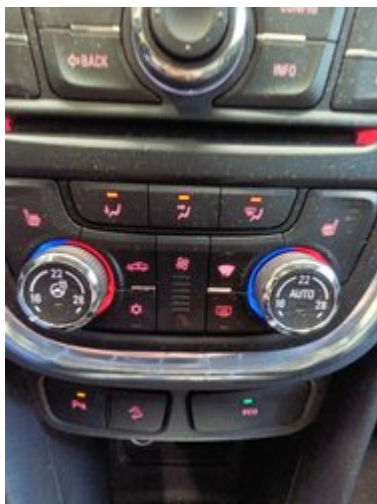
### ✓ 2. Esiosa: Armatuurlaud - Seisukord ja Nuppude Toimimine

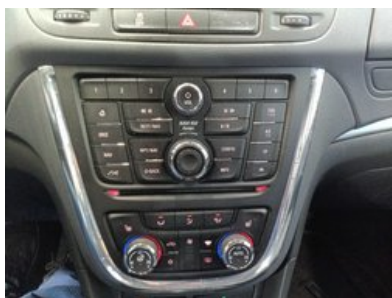
### ✓ 3. Esiosa: Armatuurlaud - Seisukord ja Nuppude Toimimine

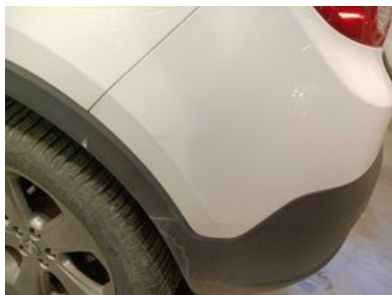
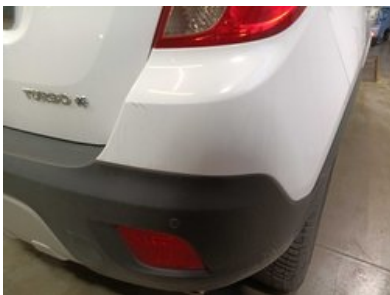
- ✔ **1. Tagaosa:** Tagumine stange - Seisukord ja joondus

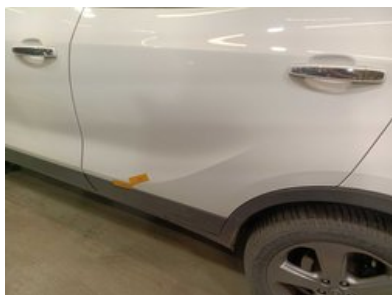
- ✔ **2. Külg:** Vasak ja Parem Külg - Nähtavad Kahjustused ja Kriimustused

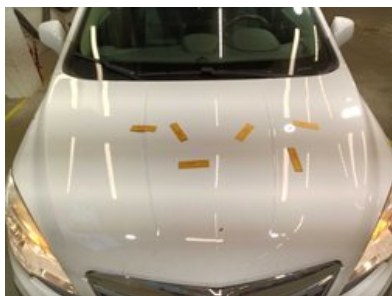
- ✔ **3. Esiosa:** Kapott - Nähtavad Kahjustused

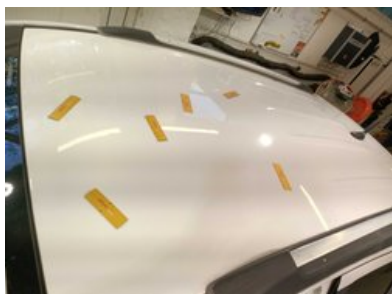
- ✔ **4. Muu:** Katus - Nähtavad kahjustused (nt rahekahjustused)

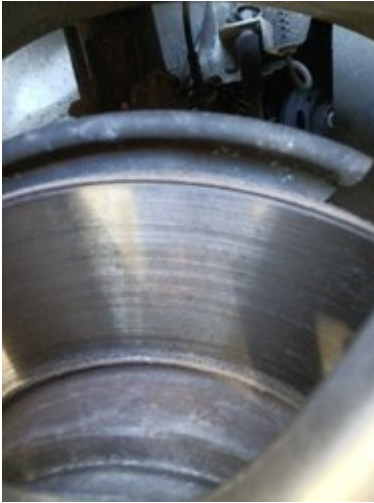
### ✓ 2. PIDURID: Esimesed Pidurikettad Mõlemad koos Klotside

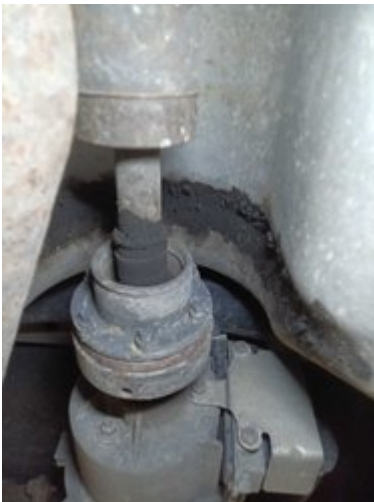
### ✓ 3. LÕPPHAMMASTIK, VÕLL JA TELJED: Lõppülekanne
