Diagnostikaaruanne

2017 NISSAN QASHQAI

Diagnostika üksikasjad

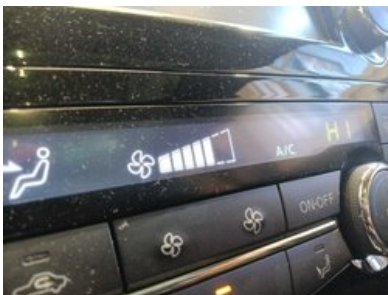
✔ **1. Toiming:** Küttesüsteem - Toimimine

- ✓ 1. Vaheta Küttesüsteem

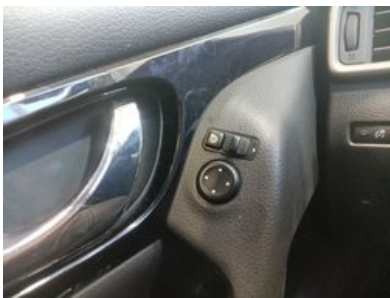
- ✓ **2. Uksed:** Välised Küljepeeglid - Elektrooniline Juhtimine, Kokkuklappimine ja Reguleerimine

- ✓ 1. Roolivarras Otsliiges Mõlemalt Poolt
- ✓ 2. Esimese Vedrustuse Alumine Hoob
- ✓ 3. Kliimaseadme Täitmine
- ✓ 4. Rataste Joondus
- ✓ 5. Laadida Akut
- ✓ 6. Remondita Elektroonilised Peeglijuhtimised

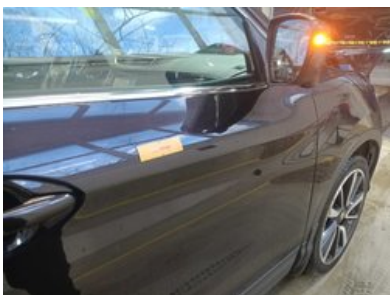
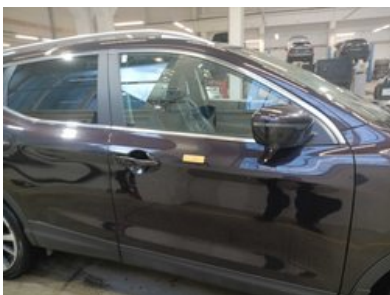
- ✓ **1. Külg:** Vasak ja Parem Külg - Nähtavad Kahjustused ja Kriimustused

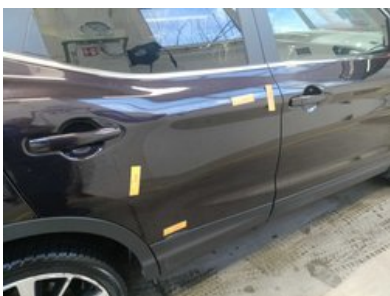
- ✓ **2. Külg:** Vasak ja Parem Külg - Nähtavad Kahjustused ja Kriimustused

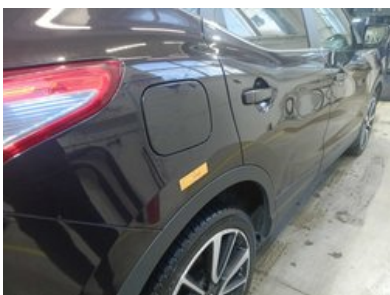
- ✓ **3. Külg:** Vasak ja Parem Külg - Nähtavad Kahjustused ja Kriimustused

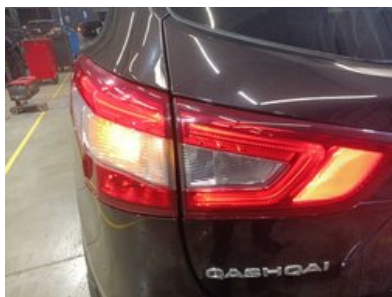
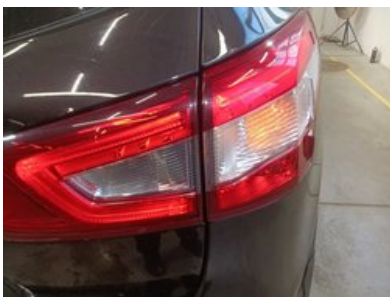
✓ **4. Külg:** Keredetailide Geomeetria

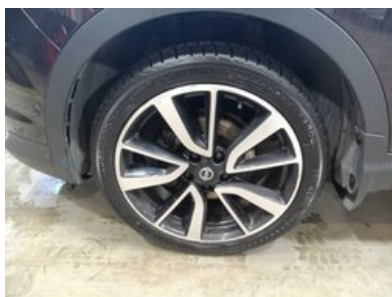
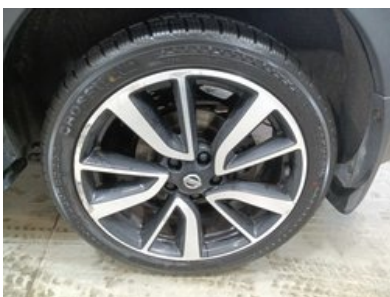
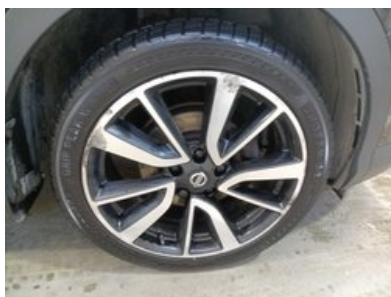
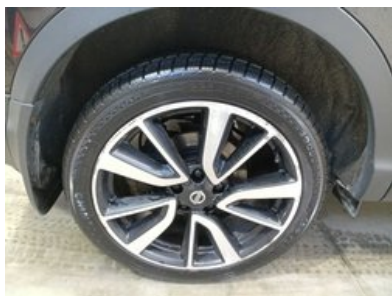
✓ **5. Külg:** Veljed - Seisukord

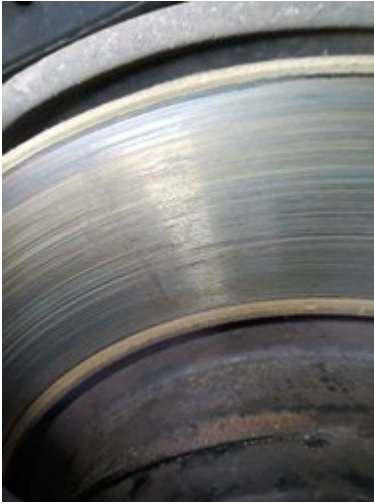
✓ **5. MUU:** Esimesed Pidurikettad koos Klotsidega

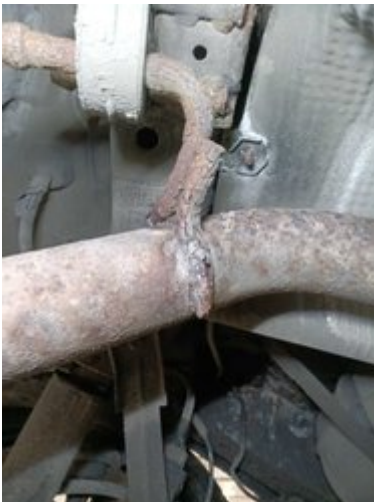
✓ **8. MUU:** Heitgaasi Kinnitus

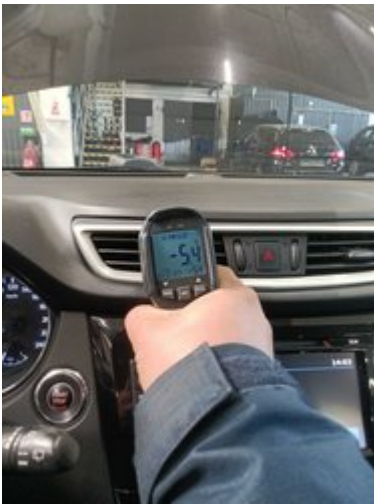
✓ 10. MUU: Kliimaseadme Täitmine
