# Diagnostikaaruanne

## 2020 HYUNDAI KONA Comfort

### Tuvastatud puuduste kokkuvõte

Longo poolt läbi viidud põhjaliku diagnostika käigus, 6 puudust olid tuvastatud sõidukis.

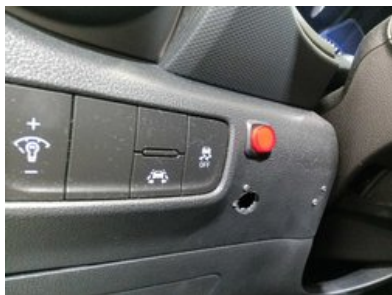
- ✓ **1. Esiosa:** Armatuurlaud - Seisukord ja Nuppude Toimimine

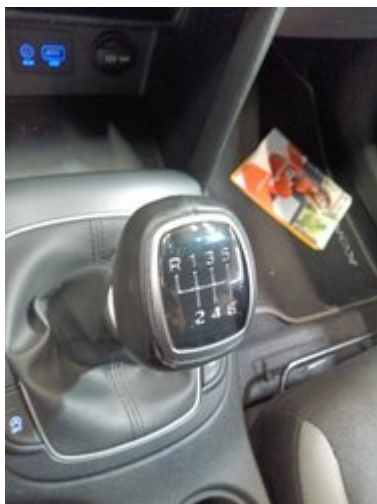
- ✓ **2. Salong:** Käigukang Katik ja Käigukang Nupp - Seisukord

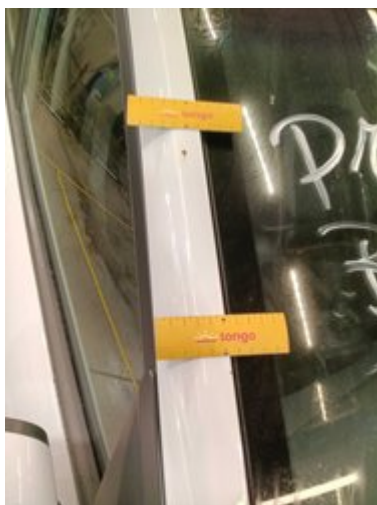
- ✓ **1. Külg:** Vasak ja Parem Külg - Nähtavad Kahjustused ja Kriimustused

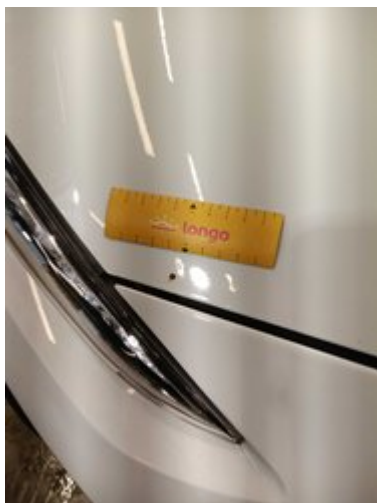
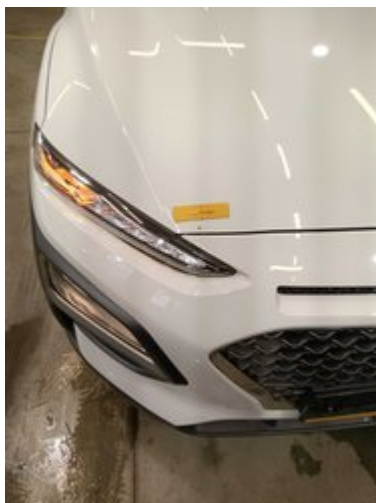
✓ **2. Esiosa:** Kapott - Nähtavad Kahjustused

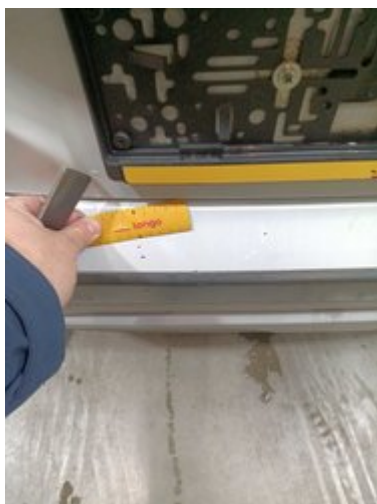
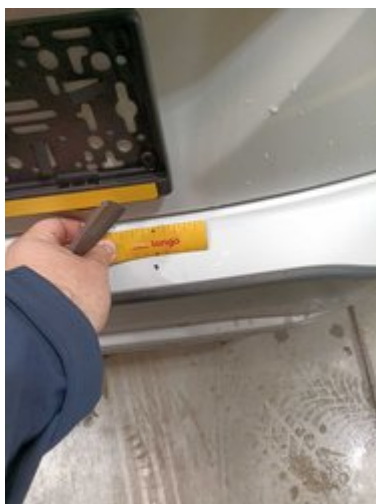
✓ **3. Tagaosa:** Tagumine stange - Seisukord ja joondus

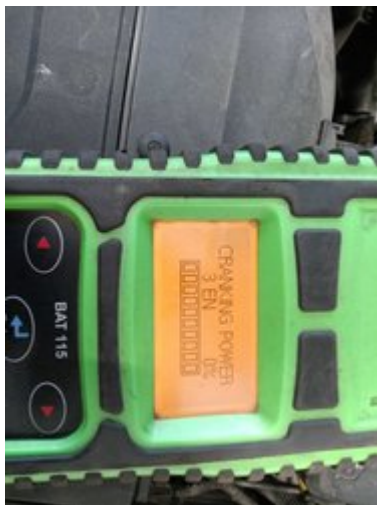
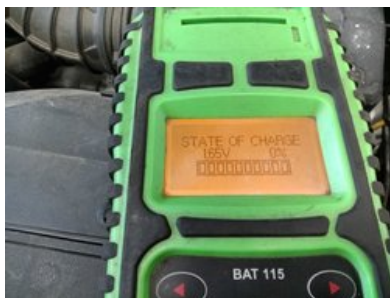
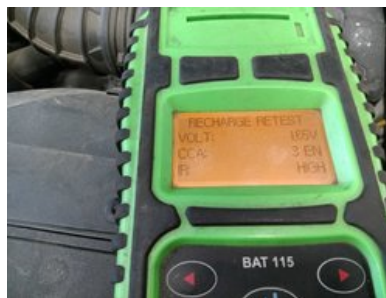
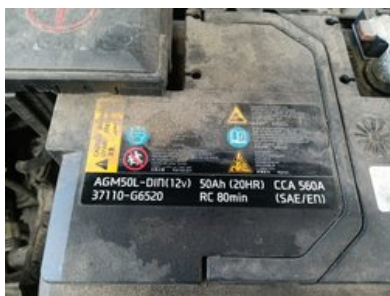
### ✓ 1. ÜLDINE ELEKTER: Aku

- ✓ 1. Aku

- 1. Aku (YBX9027)
