# Diagnostikaaruanne

## 2014 HONDA CR-V Elegance

Sõiduk on kontrollitud vastavalt Longo 150-punktilisele kontrollnimekirjale, mis hõlmab kere välispinda, salongi ning tehnilist seisukorda. Läbiviidud kontrolli ja hindamise ajal kättesaadava teabe põhjal ei tuvastatud viiteid sõiduki osalemisele rasketes liiklusõnnetustes. Hooldusajaloo ja kohustuslike tehnoulevaatuste teave põhineb kättesaadaval dokumentatsioonil ning ekspordiriigi andmetel. Palume arvestada, et sõidukil võib esineda loomulikke kulumist, mis on aksepteeritav ning mida ei pruugita eraldi parandada.

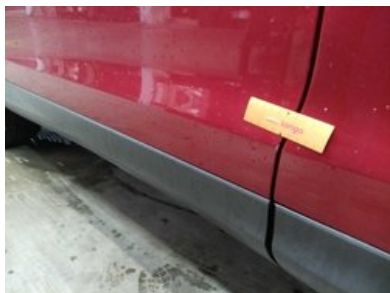
- ✓ **1. Külg:** Vasak ja Parem Külg - Nähtavad Kahjustused ja Kriimustused

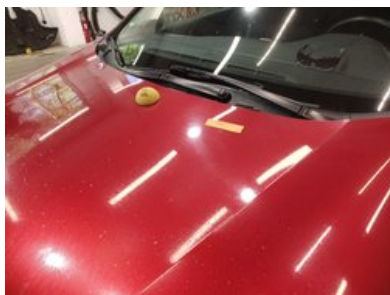
- ✓ **2. Esiosa:** Kapott - Nähtavad Kahjustused

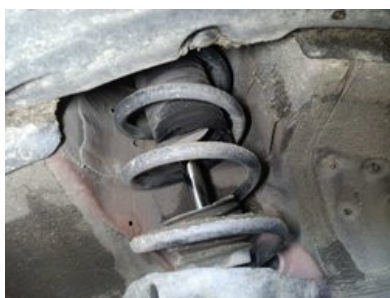
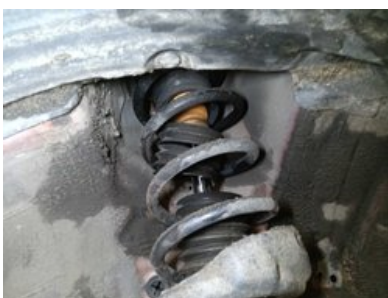
- ✓ **1. VEDRUSTUS:** Amortisaatorite Kate

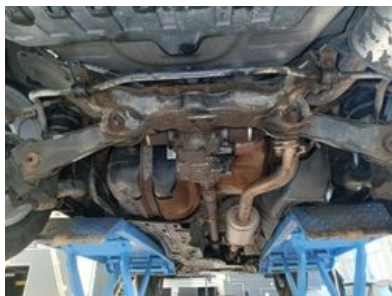
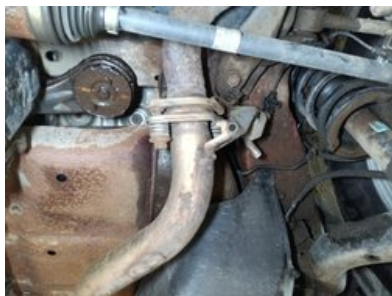
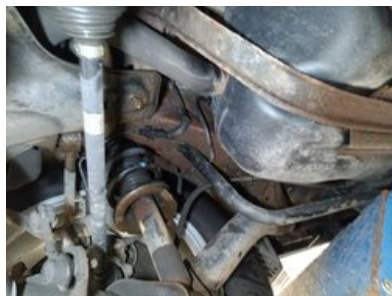
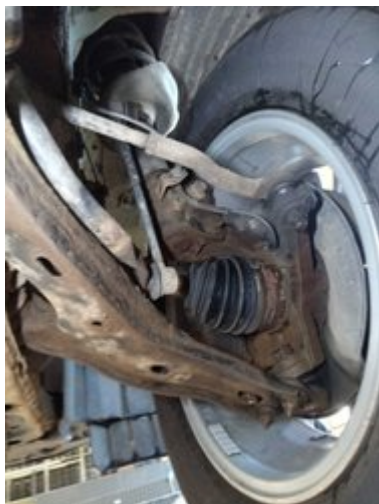
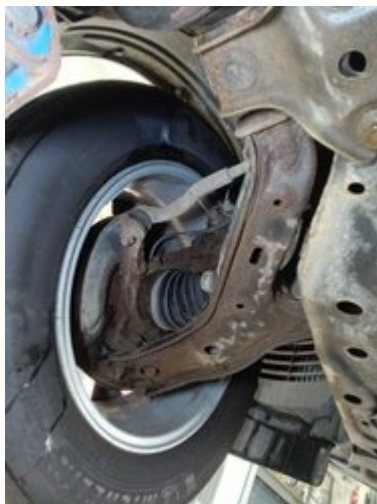
✓ **3. KERE - KESKOSA:** Korrosioon

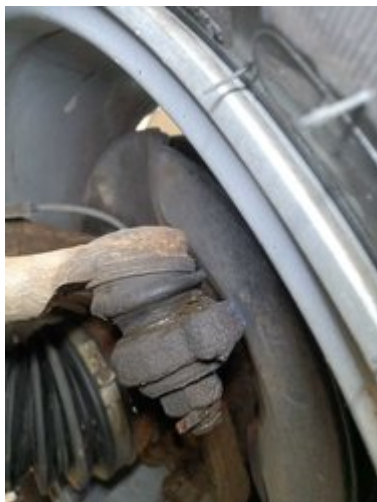
✓ **4. ROOL:** Roolivarda Otsakaant

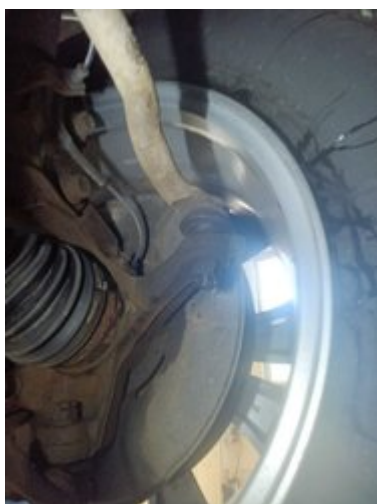
✓ **5. ROOL:** Rataste Joondamine
