# Diagnostikaaruanne

## 2020 PEUGEOT 3008 Executive

### Tuvastatud puuduste kokkuvõte

Longo poolt läbi viidud põhjaliku diagnostika käigus, 4 puudust olid tuvastatud sõidukis.

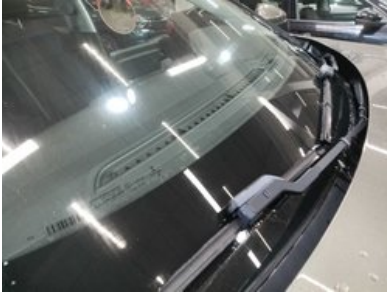
- ✓ **1. Esiosa:** Klaasipuhasti Kumm ja Käepide (Ees ja Taga) - Seisukord

- ✓ 1. Vaheta Esiklaasi Kojamees (Mehaaniline)

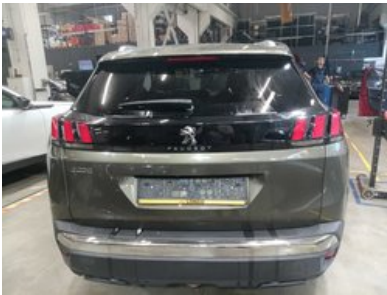
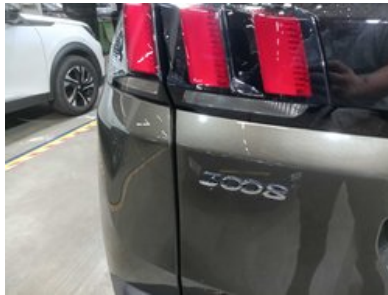
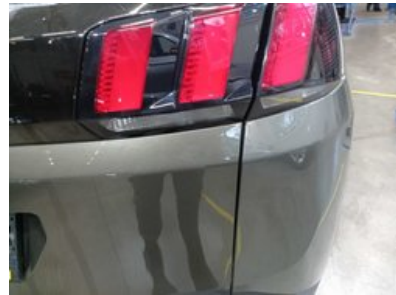
- ✓ **1. Tagaosa:** Pagasiluuk - Nähtavad kahjustused

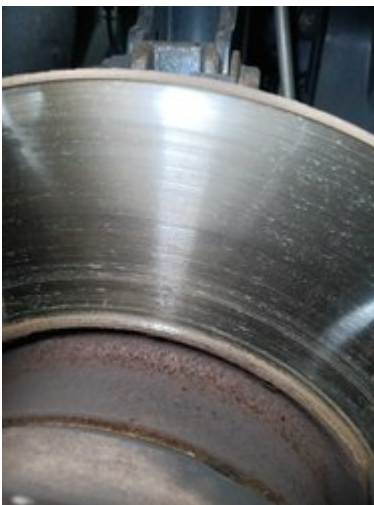
- ✓ **1. PIDURID:** Esimesed Pidurikettad Mõlemad
