# Diagnostikaaruanne

## 2018 OPEL ASTRA Business

### Diagnostika üksikasjad

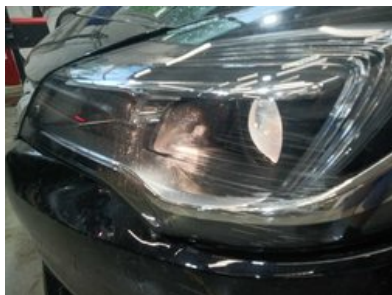
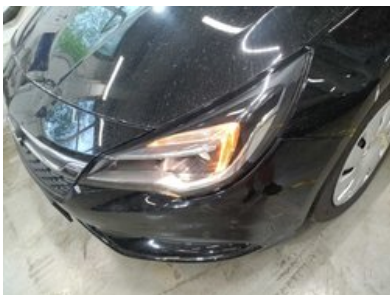
- ✔ **1. Tuled:** Esituled (Päevatuled, Kaugtuled, Udu, Suunatud) - Põhiline Toimimine, Kahjustused ja Värv

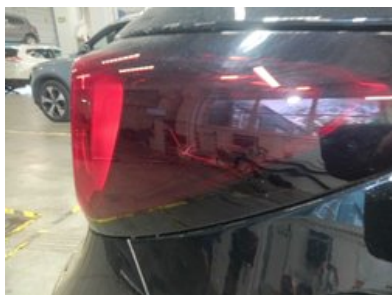
- ✔ **2. Tuled:** Tagatuled (Pidurituled, udutuled, suunatud) - Toimimine, kahjustused ja värv

- ✓ 1. Vaheta Tagumised Tuled
- ✓ 2. Muu: Parema Külje Plastkatteid
- ✓ 3. Muu: Esipuhvri Nurga Remont

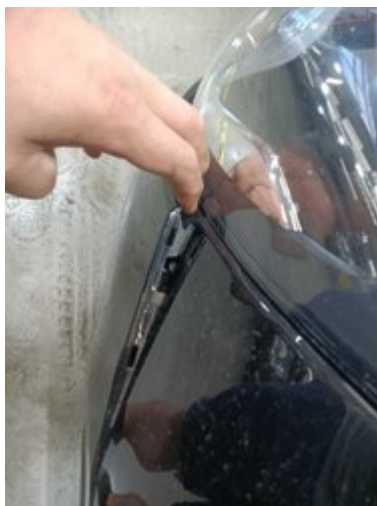
- ✔ **3. Esiosa:** Esistange - Seisukord ja Joondus

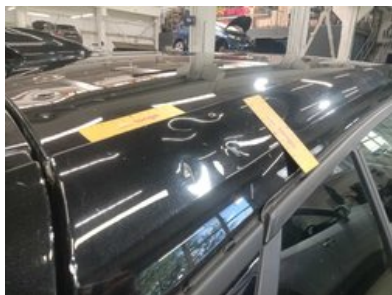
✓ **6. Külg:** Vasak ja Parem Külg - Nähtavad Kahjustused ja Kriimustused

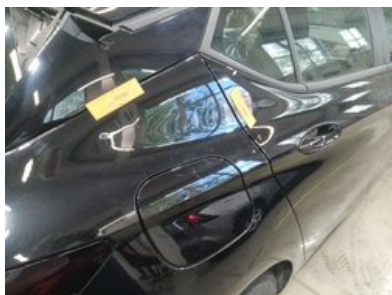
✓ **7. Külg:** Vasak ja Parem Külg - Nähtavad Kahjustused ja Kriimustused

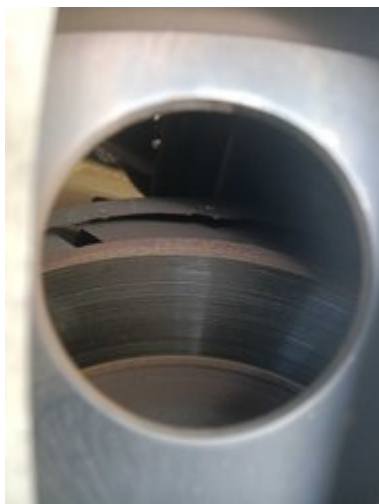
- 
- ✓ **2. PIDURID:** Tagumine Piduri Ketas (Mõlemad) koos Klotsidega
