Diagnostikaaruanne

2019 KIA OPTIMA DynamicPlusLine

Diagnostika üksikasjad

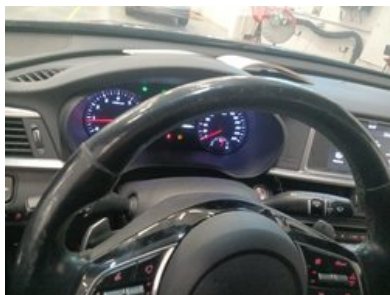
✔ 1. Esiosa: Rool - Seisukord

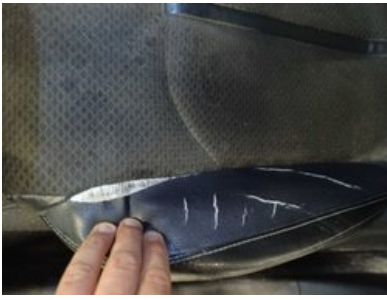
✓ **2. Istmed:** Kõik Istmed - Seisukord

- ✓ 1. Õmble Eesmine Iste

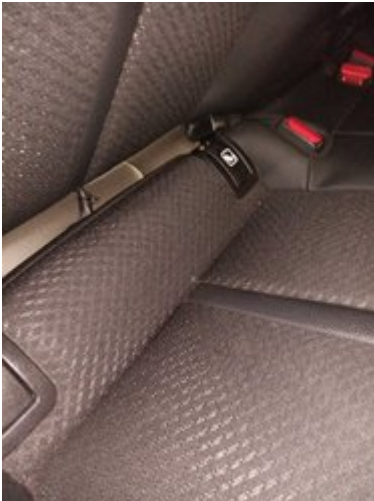
✓ **3. Istmed:** Kõik Istmed - Seisukord

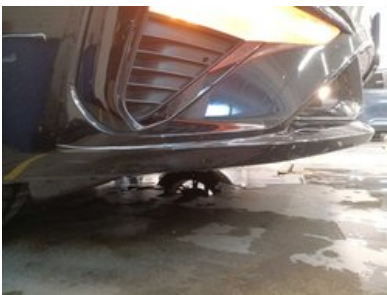
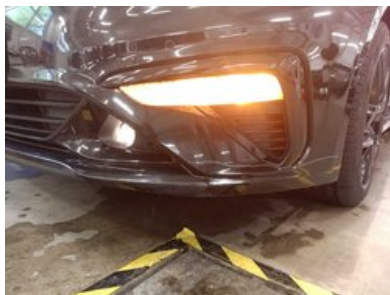
✓ **1. Esiosa:** Esistange - Seisukord ja Joondus

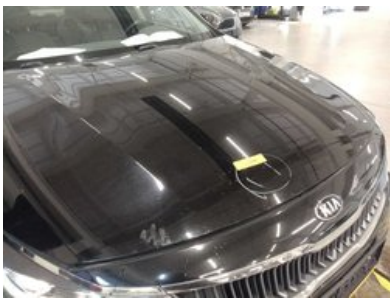
✓ **2. Esiosa:** Kapott - Nähtavad Kahjustused

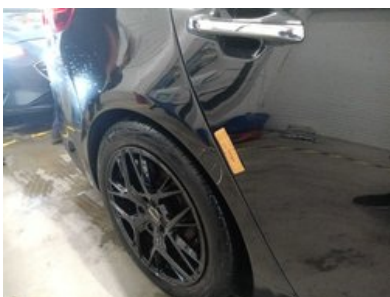
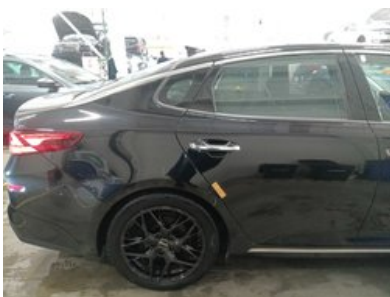
✓ **3. Külg:** Vasak ja Parem Külg - Nähtavad Kahjustused ja Kriimustused

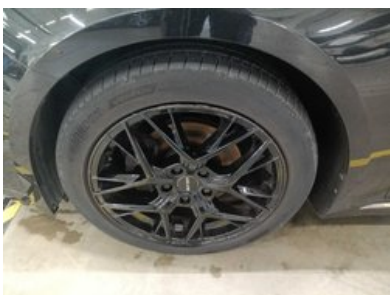
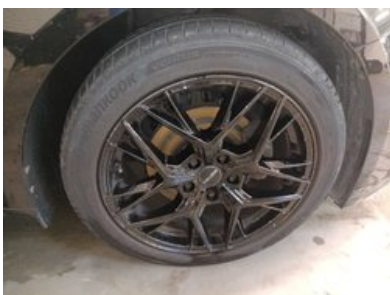
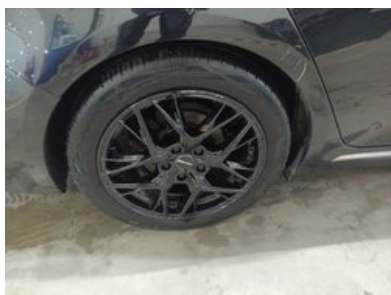
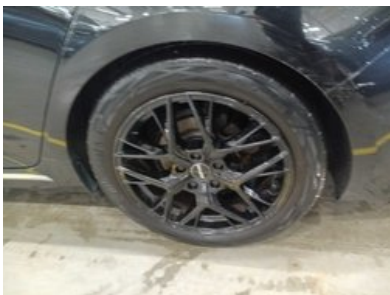
✓ **4. Külg:** Veljed - Seisukord

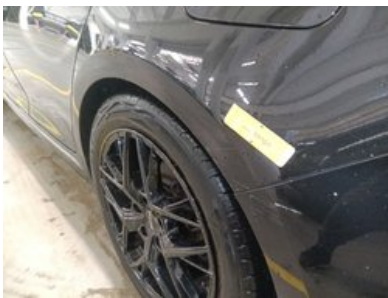
✓ **5. Muu:** Täiendavad Poleerimistööd

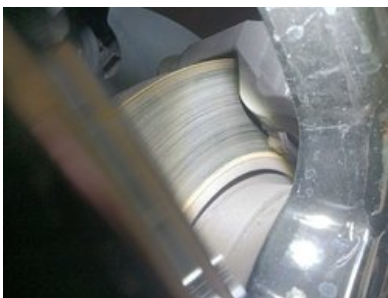
✓ **3. PIDURID:** Esimesed Piduriklotsid (Kõik)

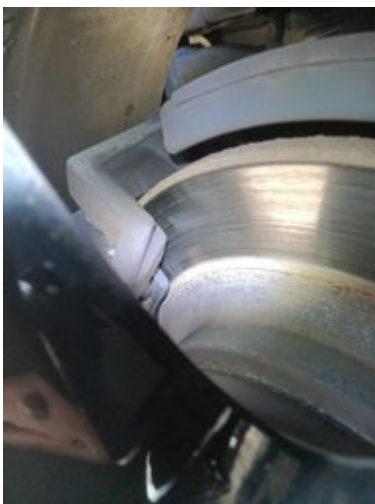
✓ **4. PIDURID:** Tagumine Piduri Ketas (Mõlemad)

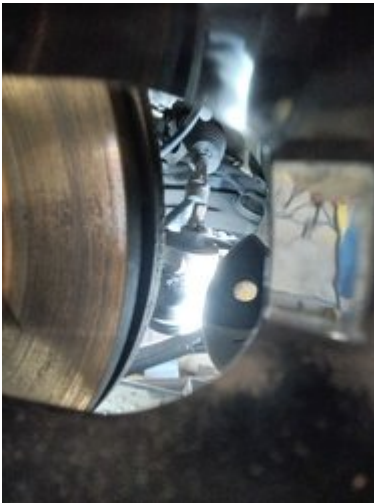
✓ **5. ROOL:** Roolivarda Otsakliips (Mõlemad)
