# Diagnostikaaruanne

## 2021 OPEL INSIGNIA Edition

Sõiduk on kontrollitud vastavalt Longo 150-punktilisele kontrollnimekirjale, mis hõlmab kere välispinda, salongi ning tehnilist seisukorda. Läbiviidud kontrolli ja hindamise ajal kättesaadava teabe põhjal ei tuvastatud viiteid sõiduki osalemisele rasketes liiklusõnnetustes. Hooldusajaloo ja kohustuslike tehnöölevaatuste teave põhineb kättesaadaval dokumentatsioonil ning ekspordiriigi andmetel. Palume arvestada, et sõidukil võib esineda loomulikke kulumist, mis on aksepteeritav ning mida ei pruugita eraldi parandada.

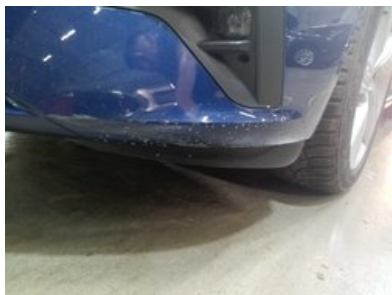
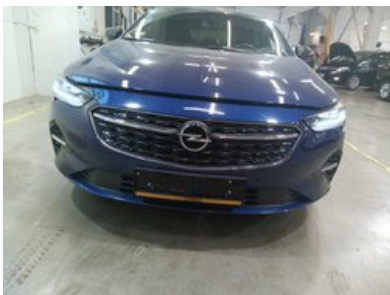
### ✓ 1. Esiosa: Esistange - Seisukord ja Joondus

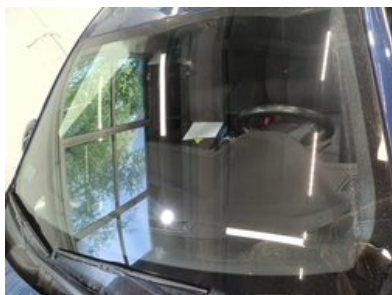
### ✓ 2. Esiosa: Esiklaasi terviklikkus - puuduvad tehnölevaatust välistavad kahjustused

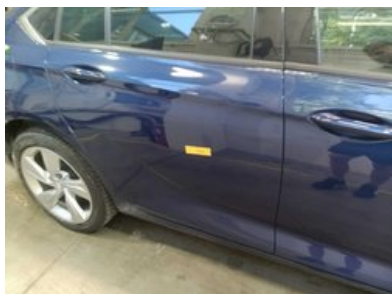
### ✓ 3. Külg: Vasak ja Parem Külg - Nähtavad Kahjustused ja Kriimustused

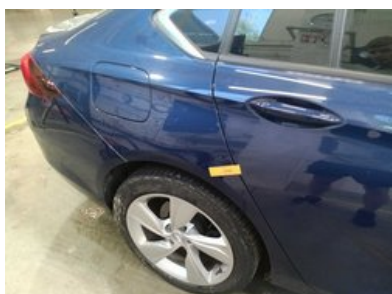
### ✓ 4. Külg: Vasak ja Parem Külg - Nähtavad Kahjustused ja Kriimustused
