# Diagnostikaaruanne

## 2015 OPEL MERIVA Cosmo

# Ettevalmistus- ja remondiaruanne

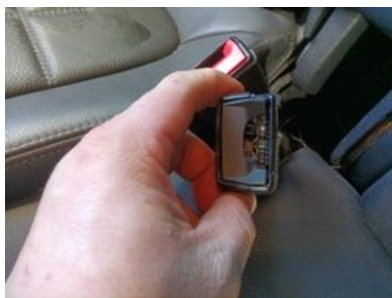
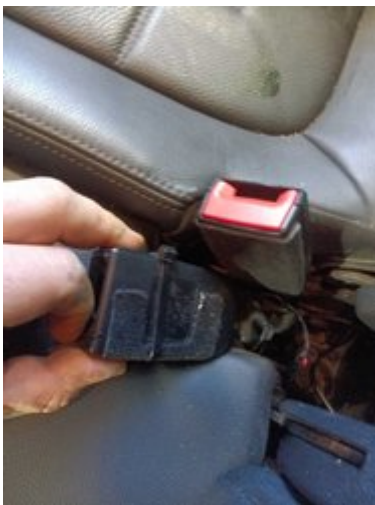
### ✓ 1. Istmed: Turvavööd - Toimimine ja lukustusmehhanism

- ✓ 1. Vaheta Juhtpedaalide Kumm
- ✓ 2. Kõikide Välispeeglite Vahetus
- ✓ 3. Vaheta Turvavöösid / Kinnitusi
- ✓ 4. Vaheta Element Esipaneelis

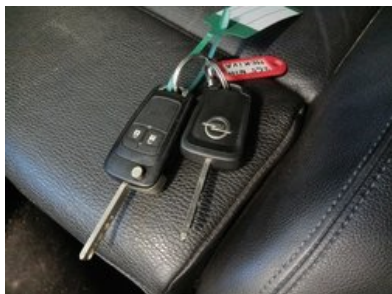
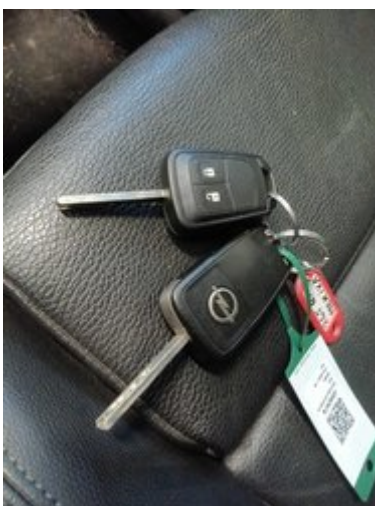
### ✓ 2. Salong: Tarvikud - Toimimine ja Seisukord

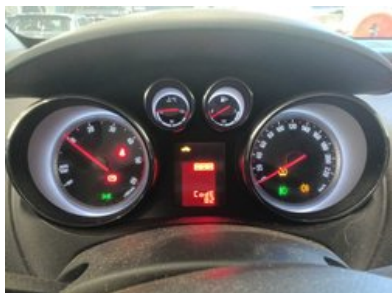
### ✓ 3. Salong: Tarvikud - Toimimine ja Seisukord

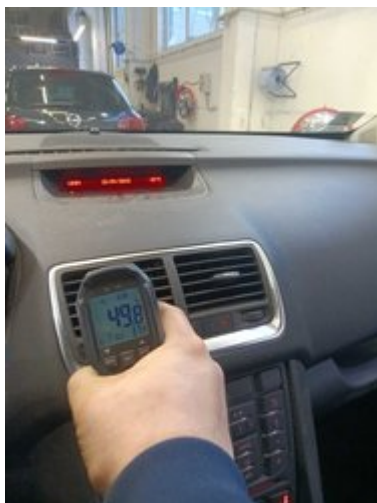
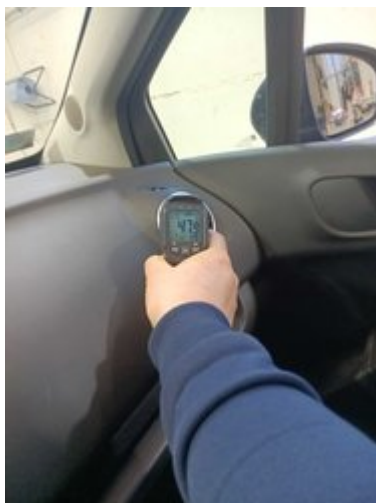
✓ **4. Salong:** Tarvikud - Toimimine ja Seisukord

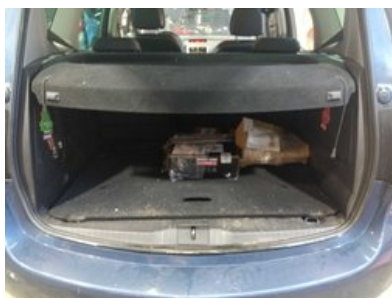
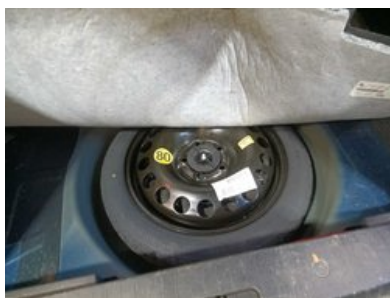
✓ **5. Salong:** Tarvikud - Toimimine ja Seisukord

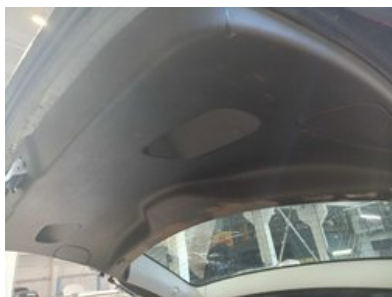
✓ **6. Salong:** Katted ja liistud - Seisukord

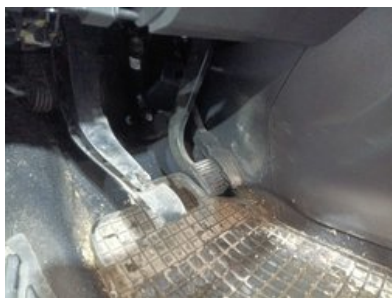
✓ **7. Esiosa:** Juhtimispedaalid - Seisukord

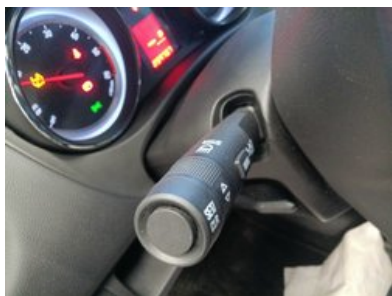
✓ **9. Esiosa:** Rool - Seisukord

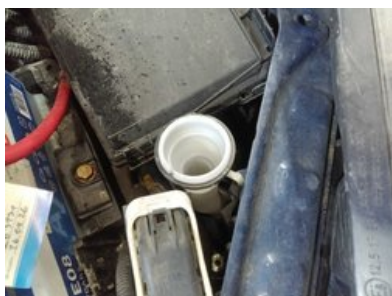
✓ **1. Esiosa:** Klaasipesuvedeliku Tase (Talvel Ka Talvine Vedelik)

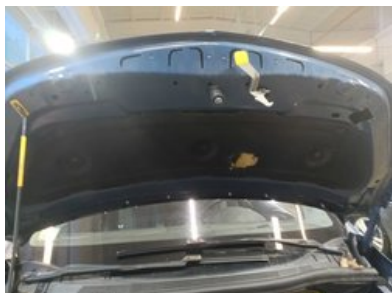
✓ **2. Esiosa:** Kapoti Heliisolatsioon - Seisukord

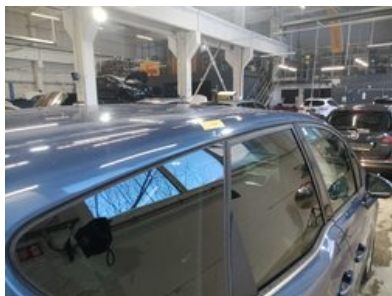
✓ **3. Külg:** Vasak ja Parem Külg - Nähtavad Kahjustused ja Kriimustused

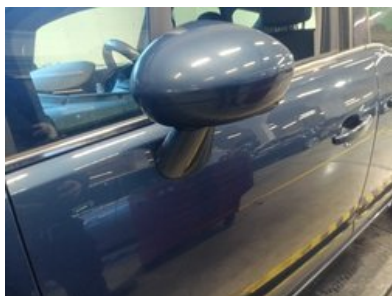
✓ **4. Külg:** Välispeeglid - Peeglite Terviklikkus ja Kinnitamine Auto Külge

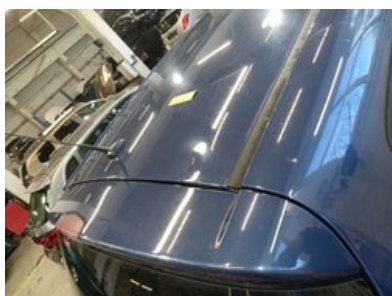
✓ **5. Muu:** Katus - Nähtavad kahjustused (nt rahekahjustused)

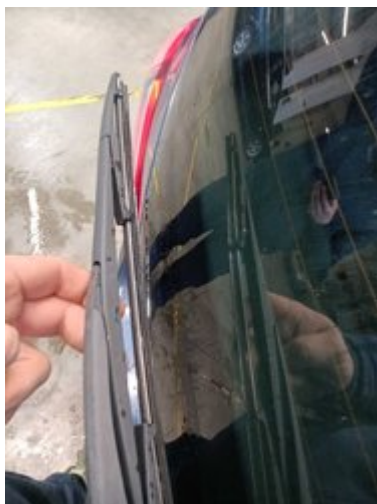
✓ **6. Muu:** Kuuldavad Märgid (Lahtised Osad, Kolisemine jne)

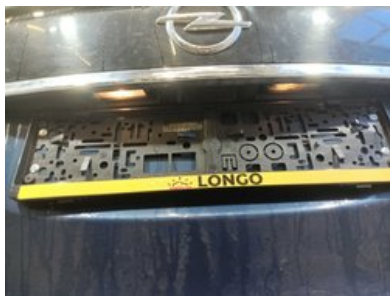
✓ **7. Tuled:** Lambipirnid

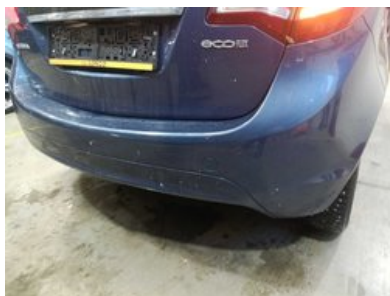
✓ **8. Tagaosa:** Tagumine stange - Seisukord ja joondus

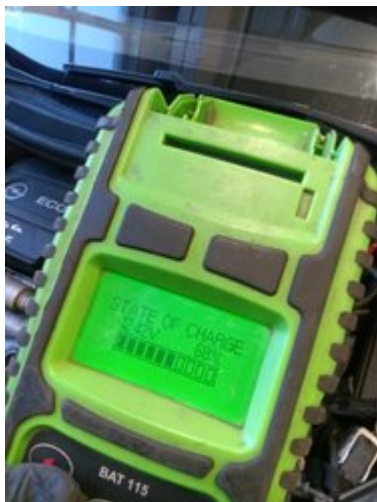
✓ **2. MUU:** Laadida Akut

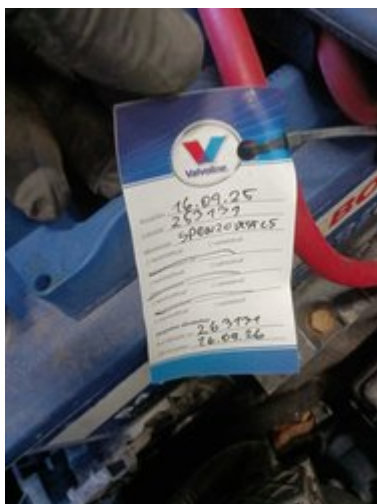
✓ **3. MUU:** Mootooriõli ja Filtri Vahetus

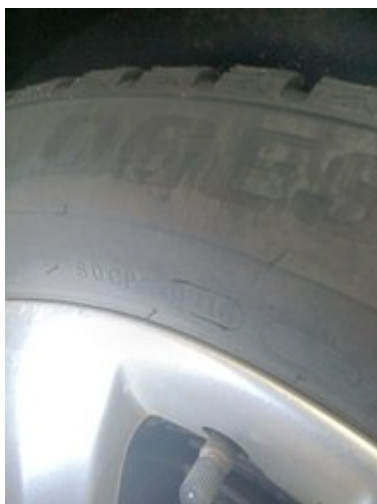
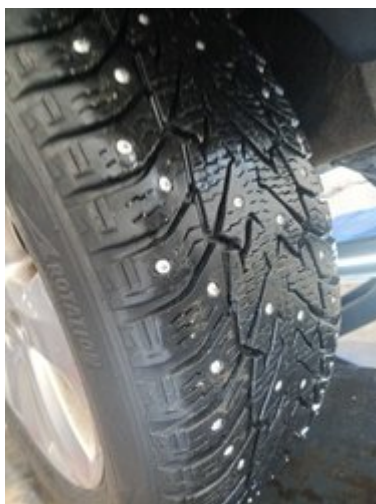
✓ **4. MUU:** Vahetada Rehve

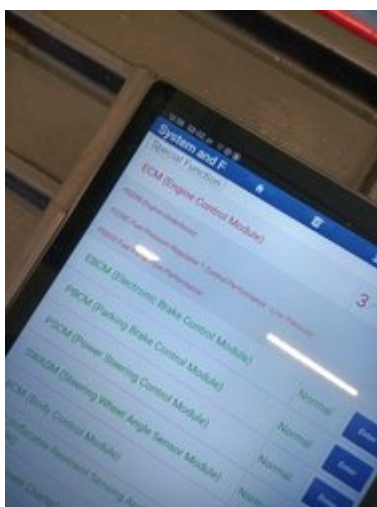
✓ **5. MOOTORI JUHTIMINE - KÜTUS:** Kütuse Filter (Liinifiltri)

- ✓ 1. Kütusefiltri (Torujuhtmes)
- ✓ 2. Esimesed Pidurikettad (Mõlemad)
- ✓ 3. Tagumine Piduriketask (Mõlemad)
- ✓ 4. Laadida Akut
- ✓ 5. Numbrimärgi Valgustuse Pirnide Vahetus
- ✓ 6. Pritsme Mahuti
- ✓ 7. Turbolaadija
- ✓ 8. Jahutussüsteemi Täitmine

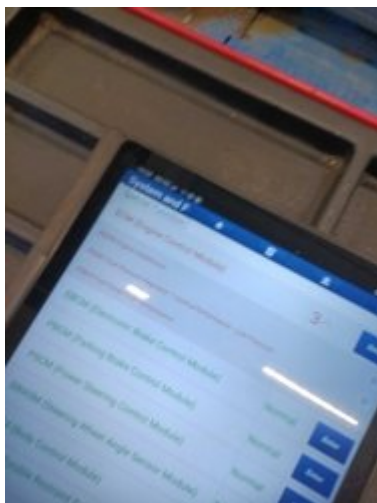
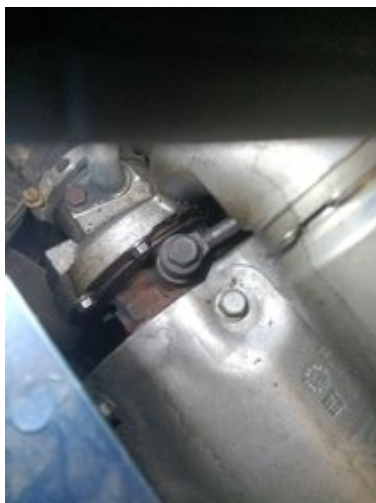
## ✓ 6. MOOTORI JUHTIMINE - KÜTUS: Turbokompressor

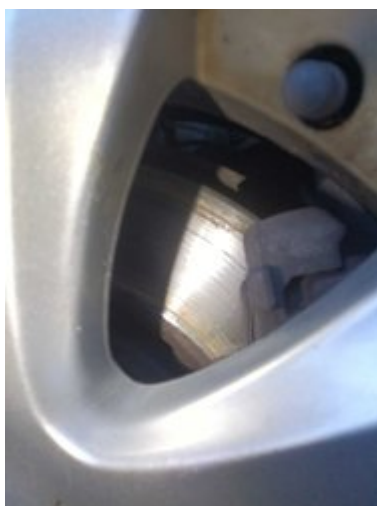
✔ **7. PIDURID:** Esimesed Pidurikettad Mõlemad

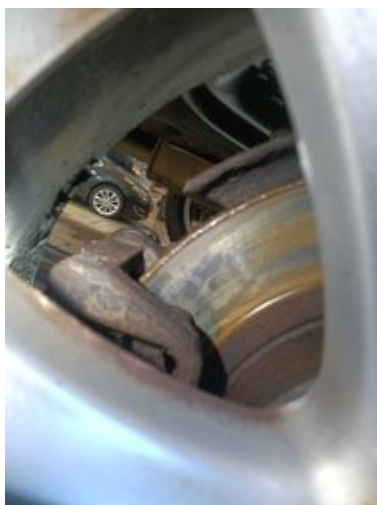
✔ **8. PIDURID:** Tagumine Piduri Ketas (Mõlemad)
