# Diagnostikaaruanne

## 2018 SUZUKI VITARA S

Longo poolt läbi viidud põhjaliku diagnostika käigus, 9 puudust olid tuvastatud sõidukis.

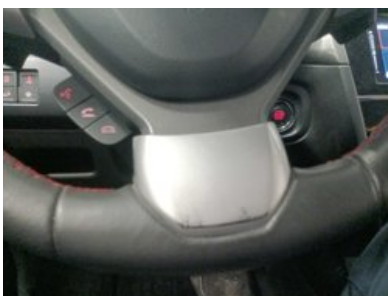
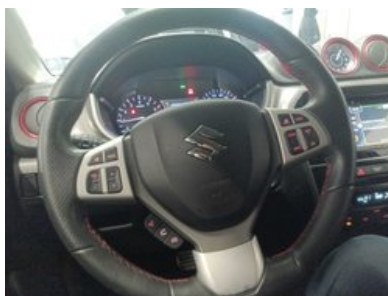
#### ✔ 1. Esiosa: Rool - Seisukord

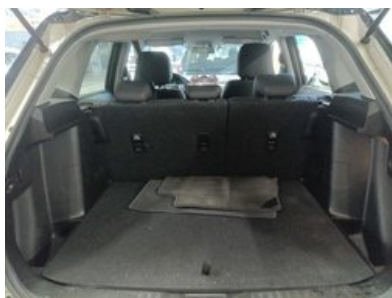
✓ **2. Salong:** Pagasiruumi kate - Toimimine ja seisukord

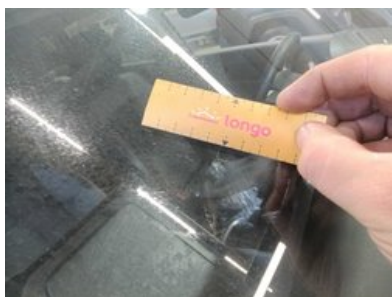
✓ **1. Esiosa:** Esiklaasi terviklikkus - puuduvad tehnöölevaatust välistavad kahjustused

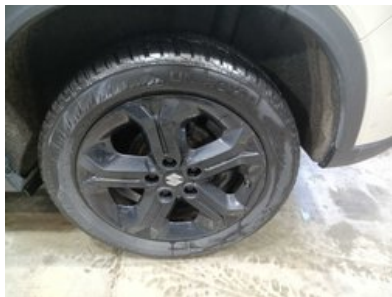
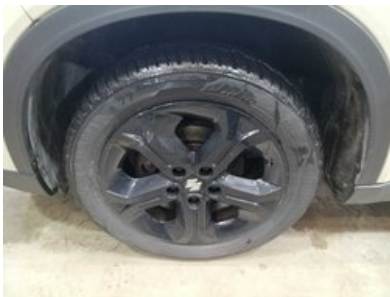
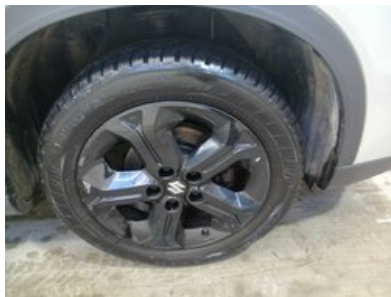
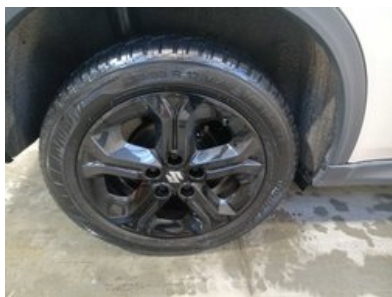
✓ **2. Külg:** Veljed - Seisukord

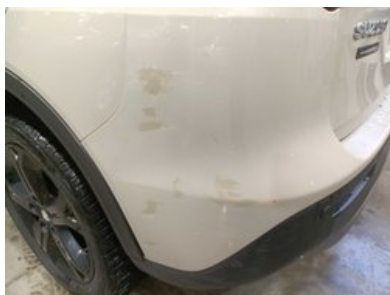
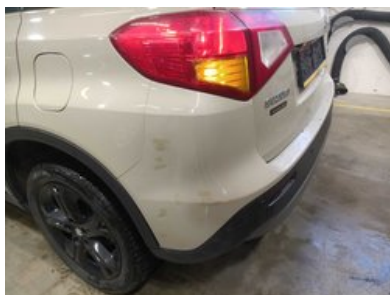
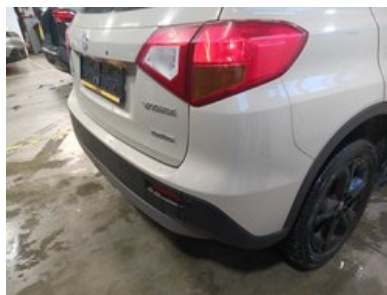
✓ **3. Tagaosa:** Tagumine stange - Seisukord ja joondus

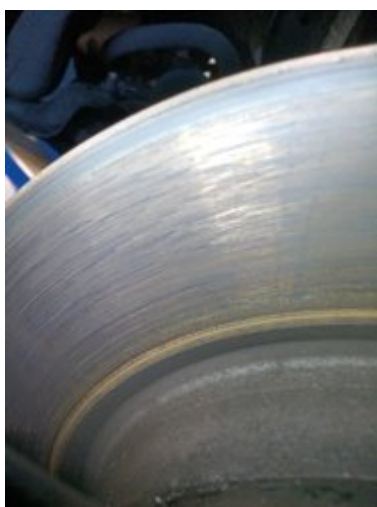
✓ **1. PIDURID:** Esimesed Pidurikettad Mõlemad
