Diagnostikaaruanne

2016 NISSAN QASHQAI N-Connecta

Diagnostika üksikasjad

Tuvastatud puuduste kokkuvõte

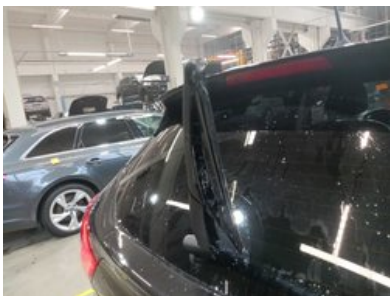
✓ **2. Esiosa:** Klaasipuhasti Kumm ja Käepide (Ees ja Taga) - Seisukord

- ✓ 1. Kliimaseadme Täitmine
- ✓ 2. Generaatori Rihm
- ✓ 3. Esimesed Pidurikettad koos Klotsidega
- ✓ 4. Vedrustuse Alumine Völl
- ✓ 5. Laadida Akut
- ✓ 6. Mootoriõli ja Filter
- ✓ 7. Vaheta Tagaklaasi Kuhjar (Mehaaniline)

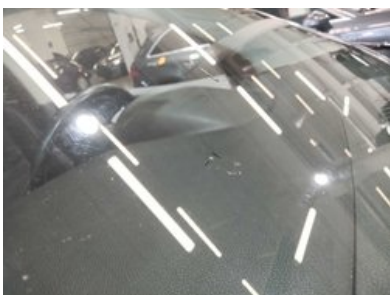
✓ **1. Esiosa:** Esiklaasi terviklikkus - puuduvad tehnöülevaatust välistavad kahjustused

- ✓ 1. Esiklaasi Remont
- ✓ 2. Tagapõrke Nurga Remont

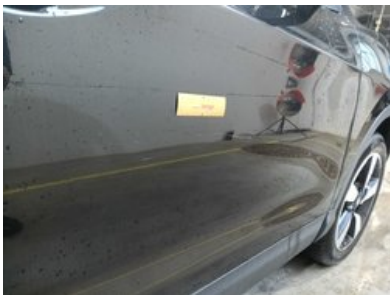
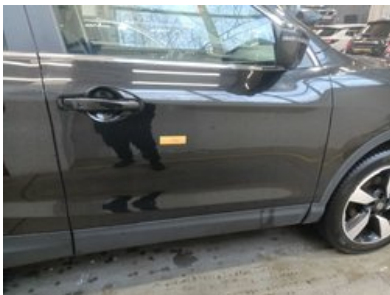
✓ **2. Külq:** Vasak ja Parem Külq - Nähtavad Kahjustused ja Kriimustused

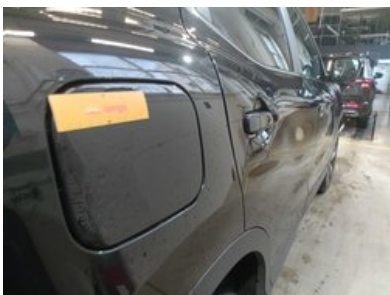
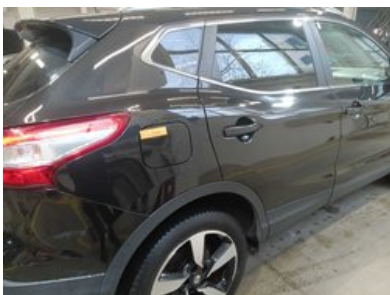
✓ **3. Külq:** Vasak ja Parem Külq - Nähtavad Kahjustused ja Kriimustused

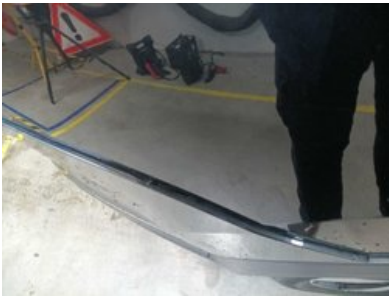
✔ **8. Tagaosa:** Tagumine stange - Seisukord ja joendus
