# Diagnostikaaruanne

## 2020 SUBARU FORESTER Luxury

Läbisõit lõpetamise kuupäeval: 213 388 km

Kontrollitud Longo Shared Service sertifitseeritud diagnostika meeskonna poolt: Mindaugas G., Eimantas A., Arnas S.

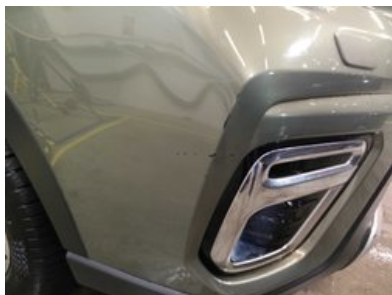
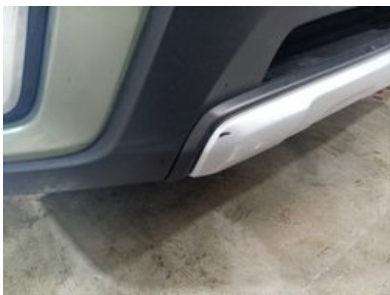
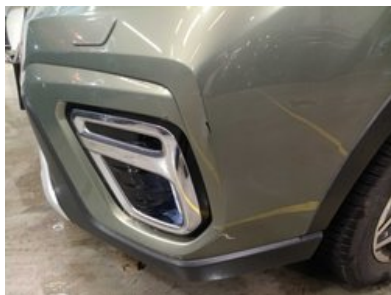
- ✓ **1. Esiosa:** Esistange - Seisukord ja Joondus

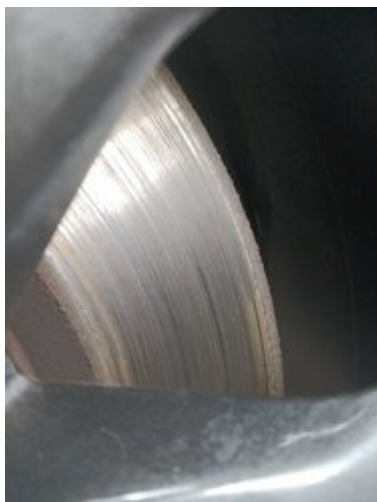
- ✓ **1. MUU:** Mootoriõli ja Filtri Vahetus
- ✓ **2. PIDURID:** Esimesed Pidurikettad Mõlemad

- ✓ 1. Mootoriõli ja Filtri Vahetus

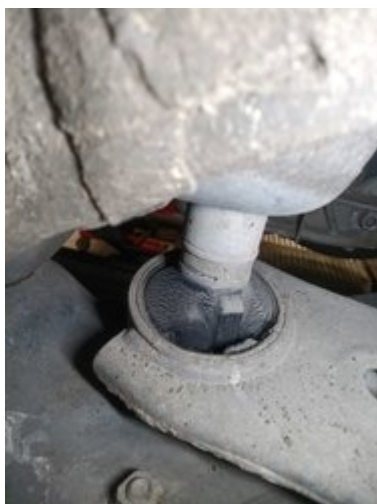
- ✓ **3. VEDRUSTUS:** Vedrustuse Alumine Õlg Mõlemad

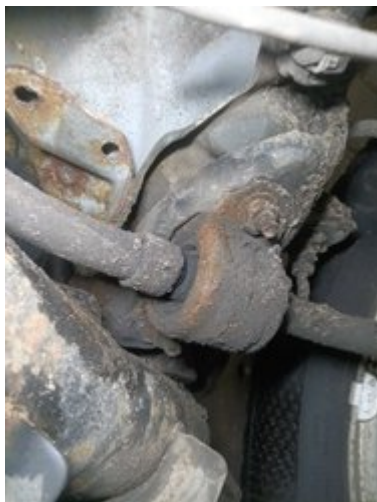
#### ✓ 4. VEDRUSTUS: Stabilisaator
