Diagnostikaaruanne

2017 VOLVO V60 Nordic+

Longo poolt läbi viidud põhjaliku diagnostika käigus, 22 puudust olid tuvastatud sõidukis.

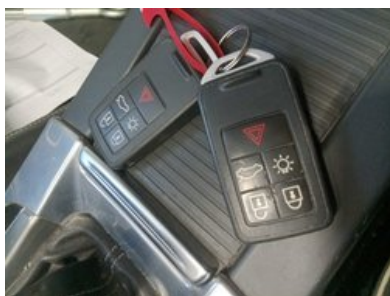
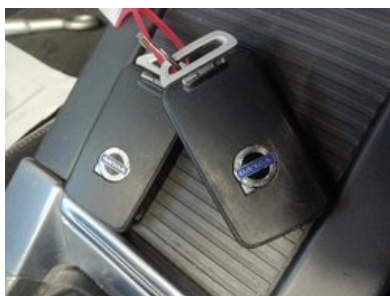
✔ **1. Salong:** Tarvikud - Toimimine ja Seisukord

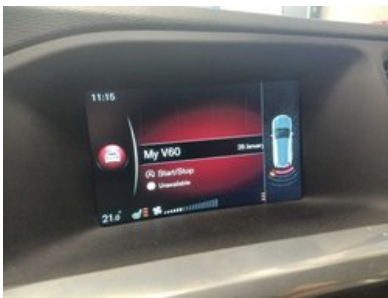
✓ **2. Salong:** Tarvikud - Toimimine ja Seisukord

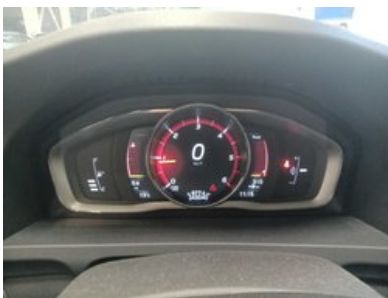
✓ **3. Salong:** Tarvikud - Toimimine ja Seisukord

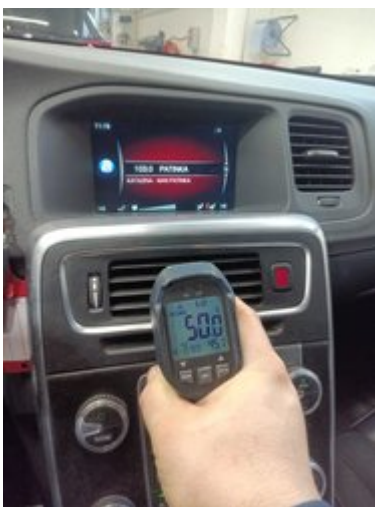
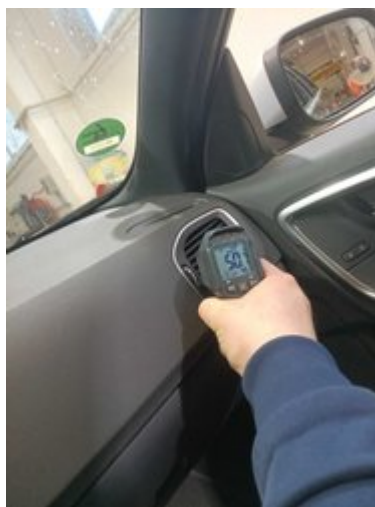
✓ **4. Salong:** Tarvikud - Toimimine ja Seisukord

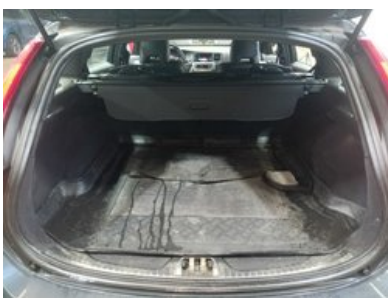
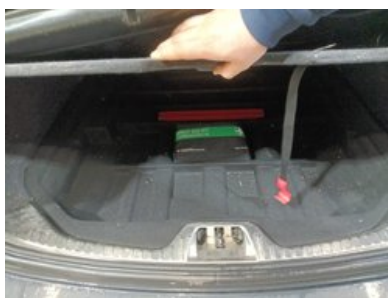
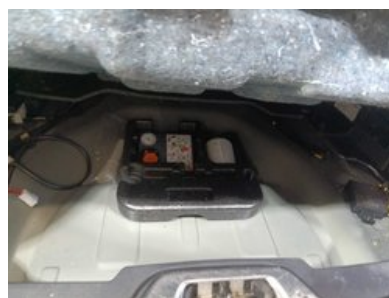
✓ **5. Salong:** Tarvikud - Toimimine ja Seisukord

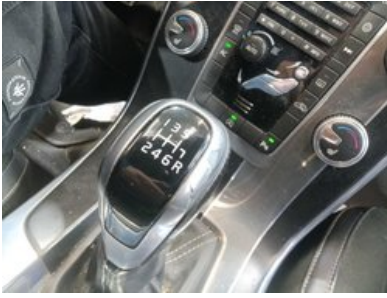
✓ **6. Salong:** Käigukang Katik ja Käigukang Nupp - Seisukord

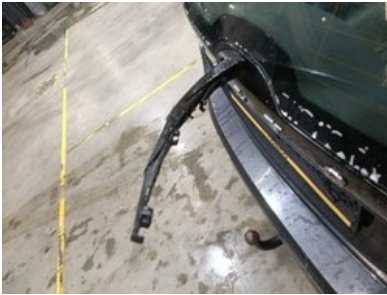
✓ **7. Esiosa:** Klaasipuhasti Kumm ja Käepide (Ees ja Taga) - Seisukord

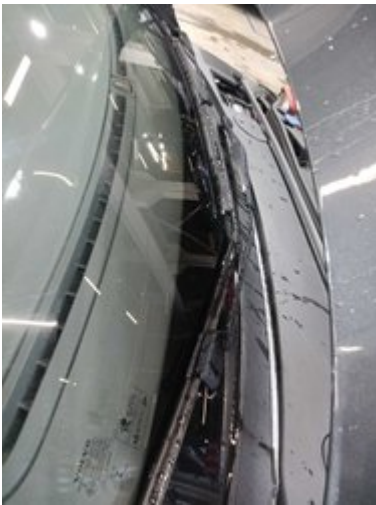
✓ **8. Esiosa:** Klaasipuhasti Kumm ja Käepide (Ees ja Taga) - Seisukord

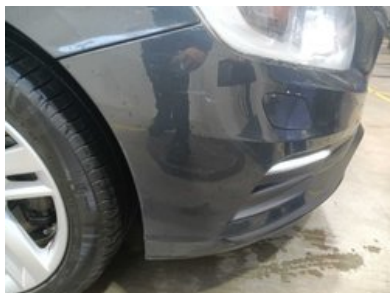
- ✔ **1. Esiosa:** Esistange - Seisukord ja Joondus

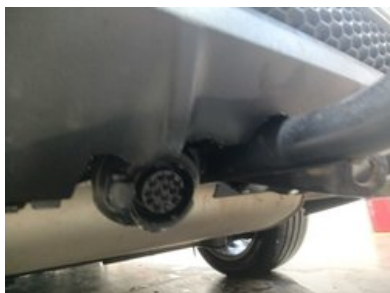
- ✔ **2. Tagaosa:** Kärakonks (Kinnitus, eemaldamismehhanism, välise valgustuse pistik, pistiku paksus)

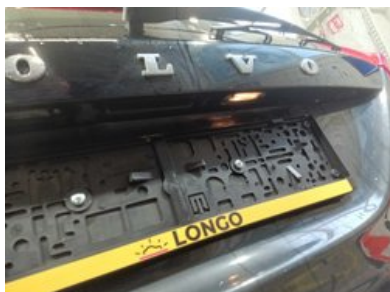
- ✔ **3. Tuled:** Lambipirnid

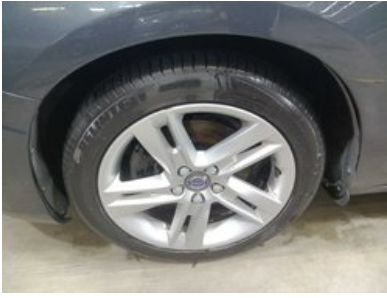
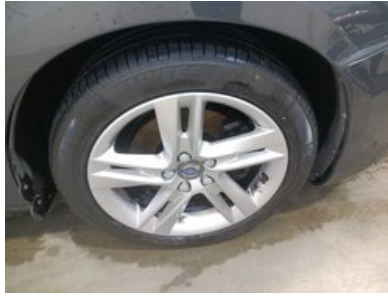
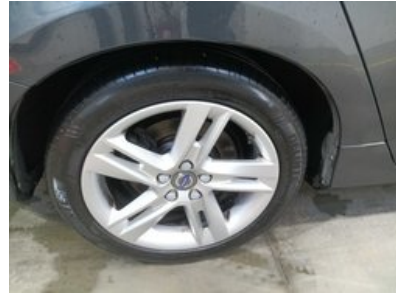
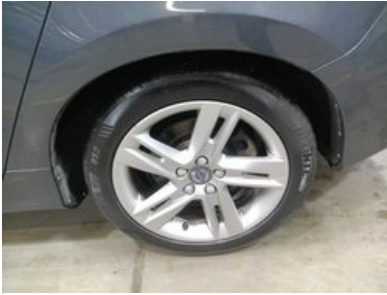
✓ **4. Külg:** Veljed - Seisukord

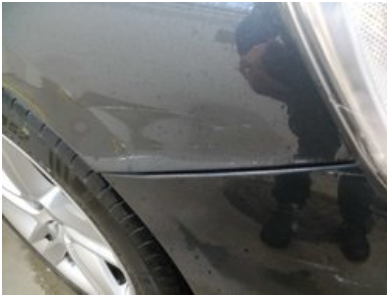
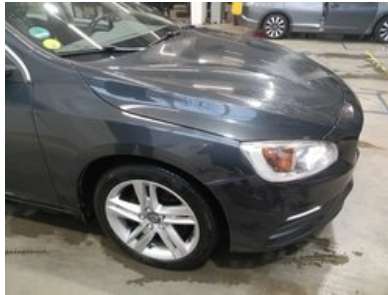
✓ **5. Külg:** Vasak ja Parem Külg - Nähtavad Kahjustused ja Kriimustused

- ✓ 1. Esitiiva Värvimine

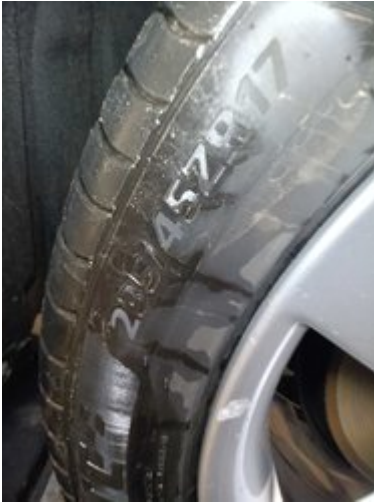
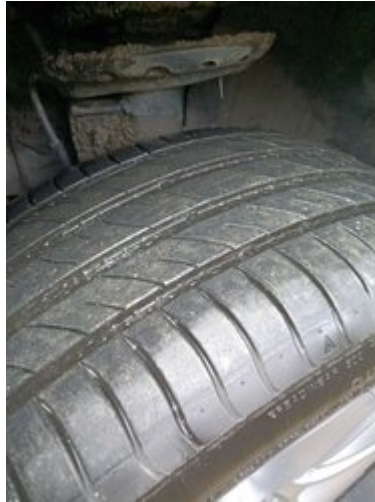
✓ **4. MUU:** Vahetada Rehve

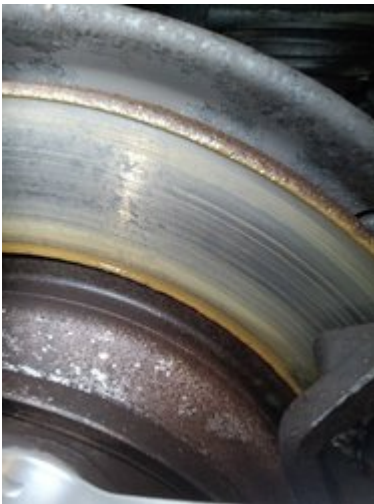
✓ **5. PIDURID:** Tagumine Piduri Ketas (Mõlemad)

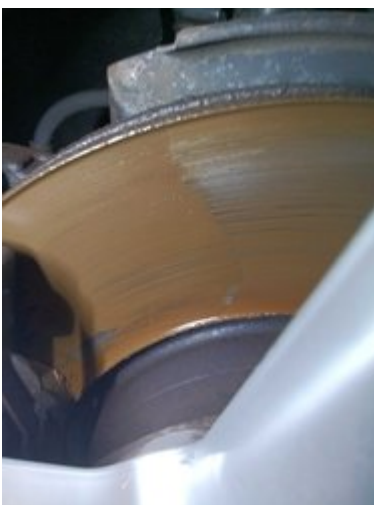
✓ **6. PIDURID:** Esimesed Pidurikettad Mõlemad

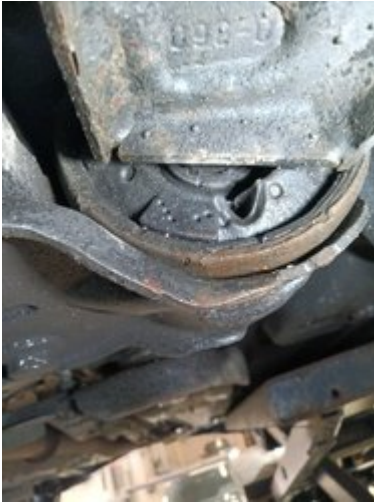
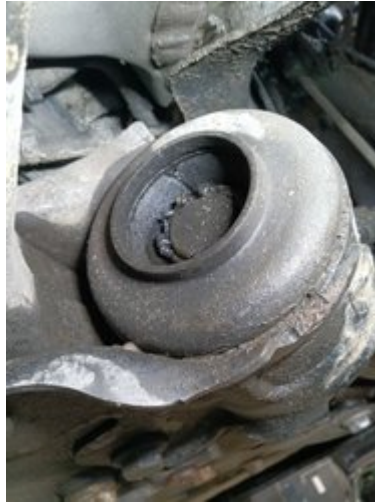
✓ **7. VEDRUSTUS:** Vedrustuse Alumise Õla Tagumine Puks

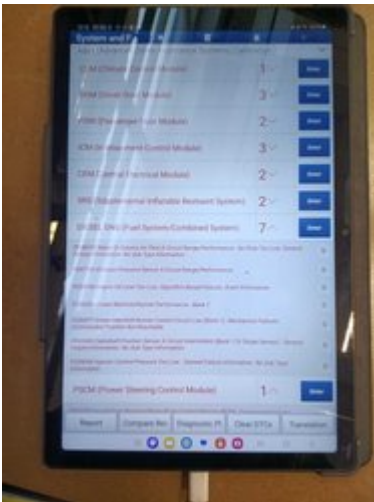
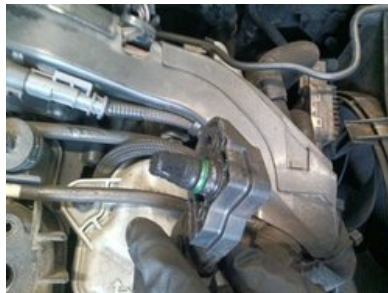
✓ **8. MOOTORI JUHTIMINE - KÜTUS:** Sisselaskekollektori Tihend

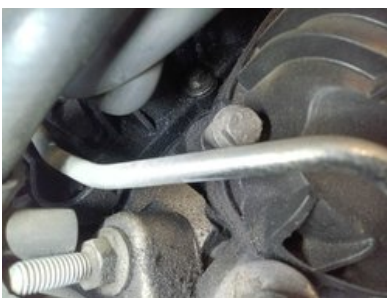
✓ **9. MOOTOR:** Kammelvälli Klapiate ja Tihend
