# Diagnostikaaruanne

## 2016 OPEL ZAFIRA TOURER Comfort

### Tuvastatud puuduste kokkuvõte

Longo poolt läbi viidud põhjaliku diagnostika käigus, 13 puudust olid tuvastatud sõidukis.

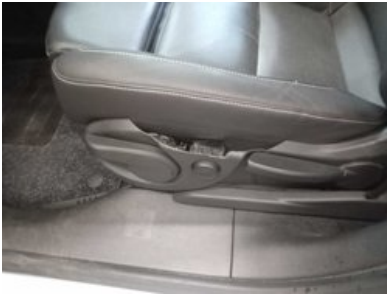
✓ **1. Istmed:** Kõik Istmed - Seisukord

- ✓ 1. Vaheta Istme Külplastik

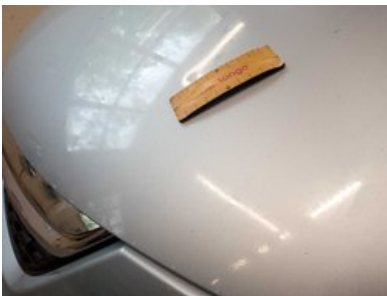
✓ **1. Esiosa:** Kapott - Nähtavad Kahjustused

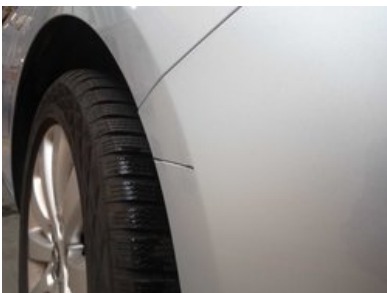
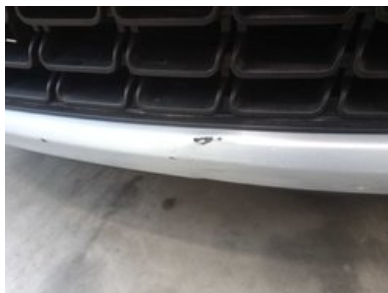
✓ **2. Esiosa:** Esistange - Seisukord ja Joondus

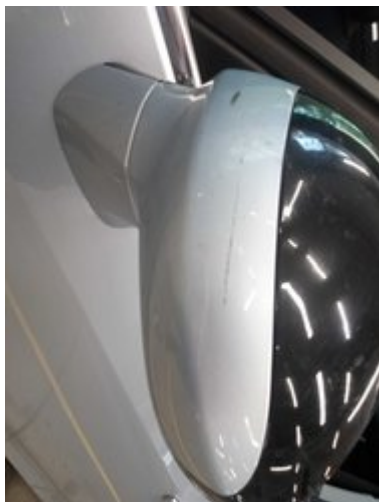
✓ **3. Külg:** Välispeeglid - Peeglite Terviklikkus ja Kinnitamine Auto Külge

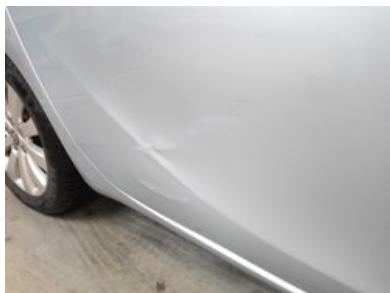
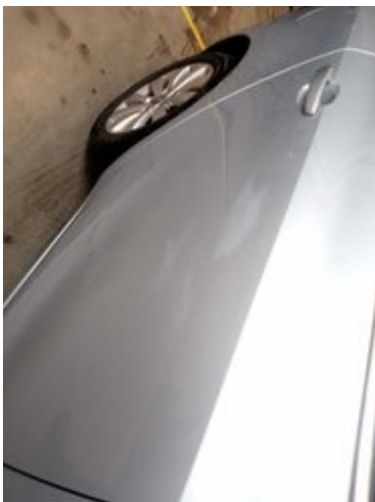
✓ **4. Külg:** Vasak ja Parem Külg - Nähtavad Kahjustused ja Kriimustused

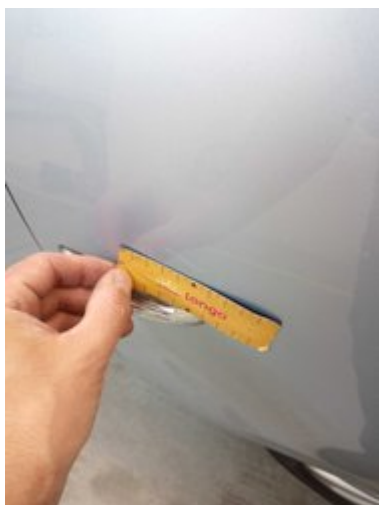
✓ **5. Külg:** Vasak ja Parem Külg - Nähtavad Kahjustused ja Kriimustused

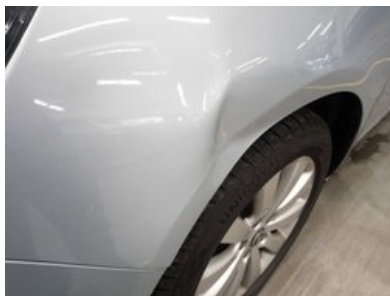
✓ **6. Külg:** Vasak ja Parem Külg - Nähtavad Kahjustused ja Kriimustused

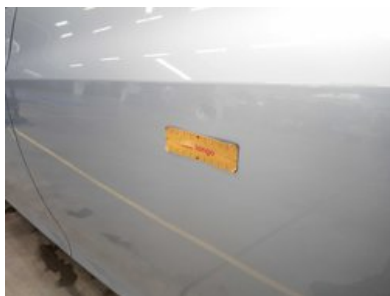
✓ **7. Külg:** Vasak ja Parem Külg - Nähtavad Kahjustused ja Kriimustused

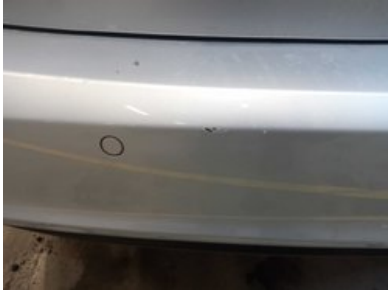
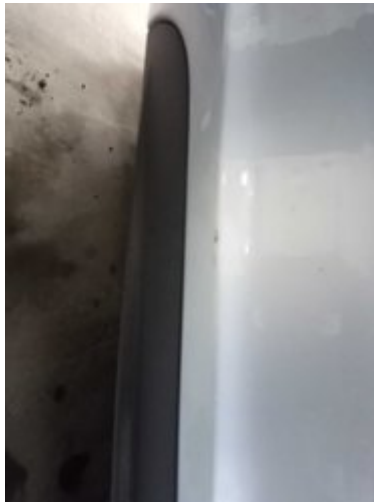
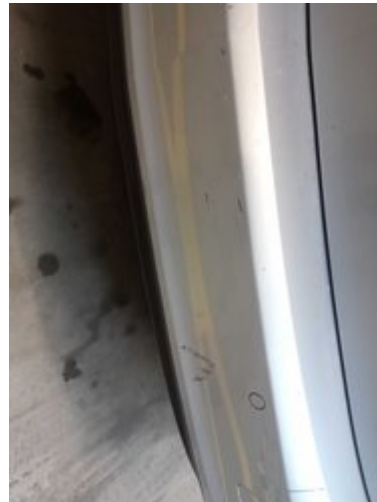
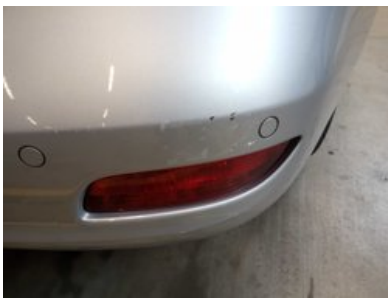
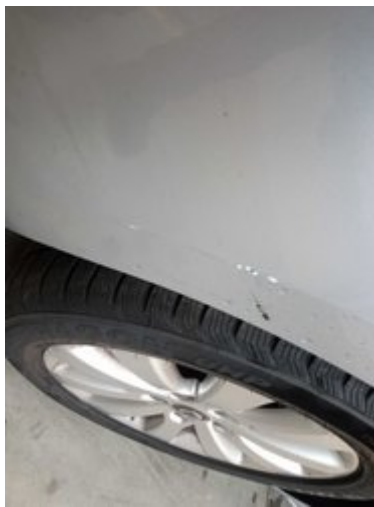
✓ **8. Tagaosa:** Tagumine stange - Seisukord ja joondus

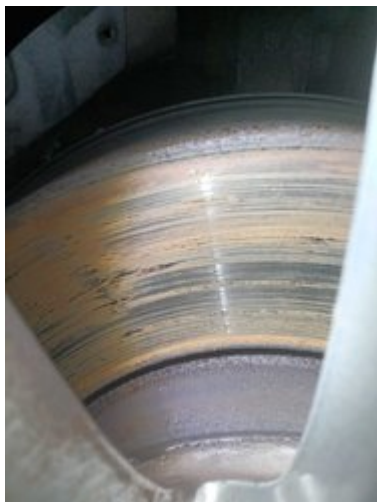
### ✓ 3. PIDURID: Esimesed Pidurikettad Mõlemad
