# Diagnostikaaruanne

## 2014 NISSAN JUKE Tekna

### Diagnostika üksikasjad

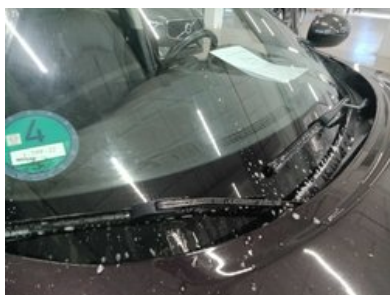
- ✔ **1. Esiosa:** Klaasipuhasti Kumm ja Käepide (Ees ja Taga) - Seisukord

- ✓ 1. Mootoriõli ja Filtri Vahetus
- ✓ 2. Vedrustuse Alumine Võll
- ✓ 3. Vaheta Esiklaasi Kojamees (Mehaaniline)
- ✓ 4. Numbrimärgi Valgustuse Pirnide Vahetus

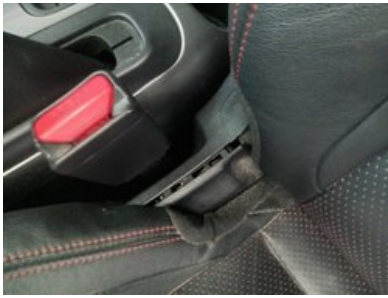
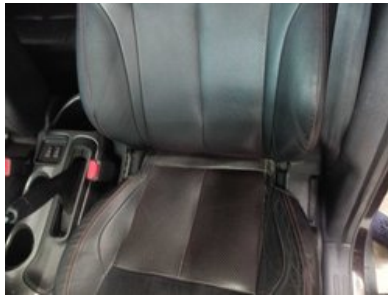
✓ **2. Istmed:** Kõik Istmed - Seisukord

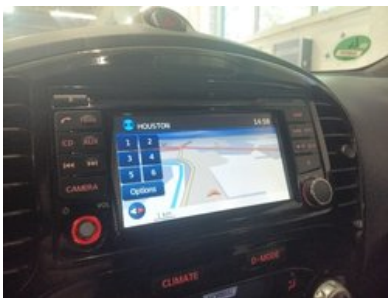
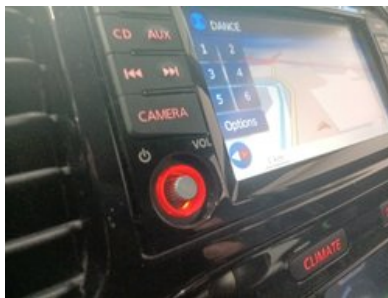
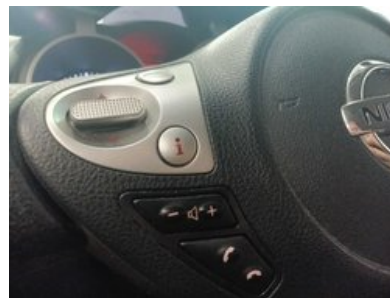
✓ **3. Toiming:** Navigatsiooni- ja raadiosüsteem - Toimimine

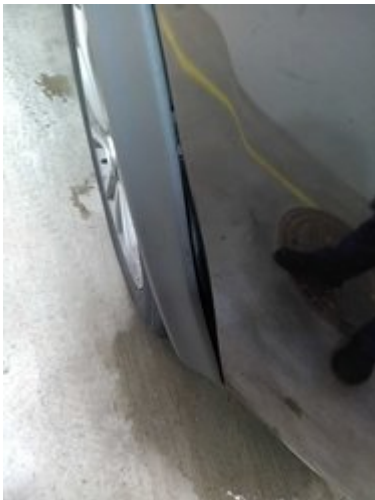
✓ **2. Külg:** Vasak ja Parem Külg - Nähtavad Kahjustused ja Kriimustused

- ✓ 1. Kere pesemine
- ✓ 2. Salongi süvapuhasus ainult hüpoallergeensete puhastusvahendidega
- ✓ 3. Kere poleerimine pärast puhastamist

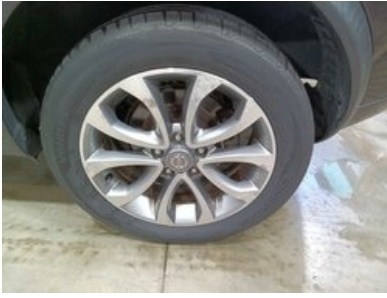
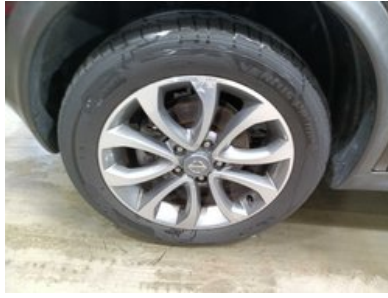
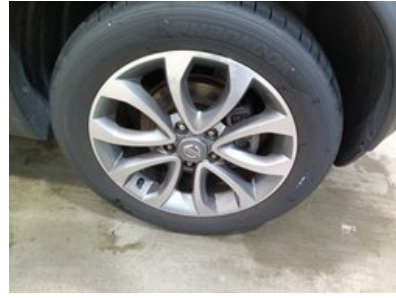
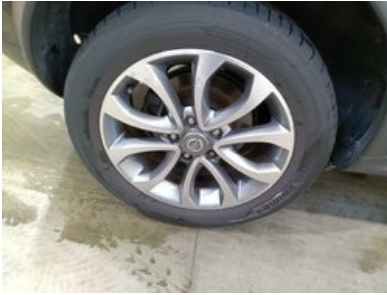
✓ **3. Külg:** Veljed - Seisukord

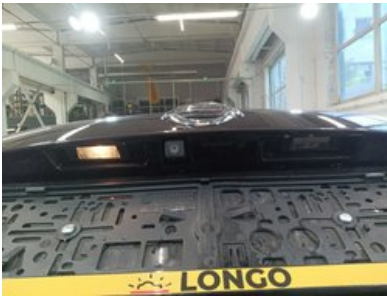
✓ **4. Tuled:** Lambipirnid

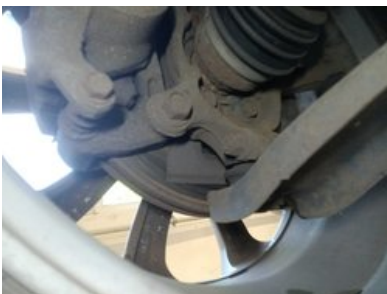
✓ **2. VEDRUSTUS:** Vedrustuse Alumine Õlg
