# Diagnostikaaruanne

## 2015 CITROEN C4 CACTUS Business

Longo poolt läbi viidud põhjaliku diagnostika käigus, 10 puudust olid tuvastatud sõidukis.

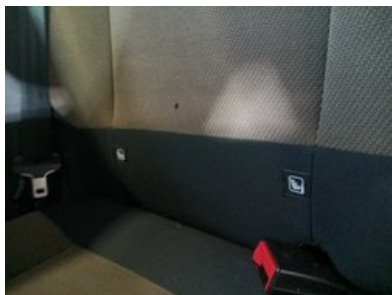
- ✓ **1. Istmed:** Kõik Istmed - Seisukord

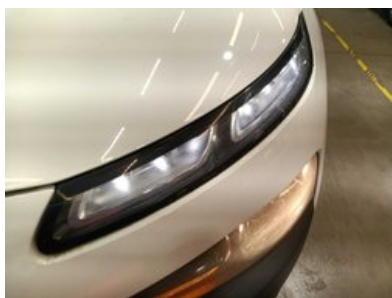
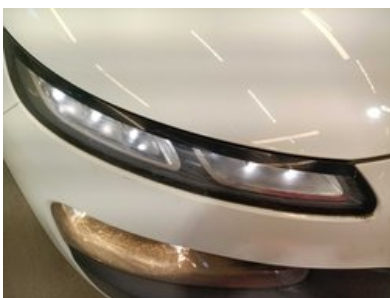
- ✓ **1. Muu:** Täiendavad Poleerimistööd

- ✓ 1. Kere pesemine
- ✓ 2. Kere poleerimine pärast puhastamist

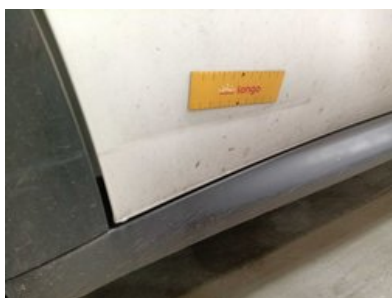
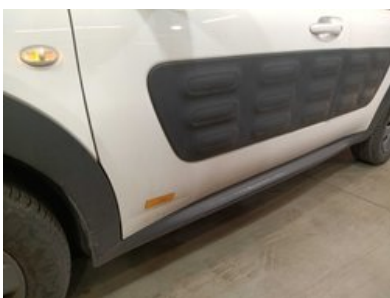
- ✓ **2. Külg:** Vasak ja Parem Külg - Nähtavad Kahjustused ja Kriimustused

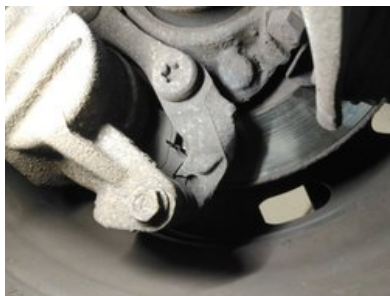
✓ **2. PIDURID:** Esimesed Pidurikettad Mõlemad koos Klotside

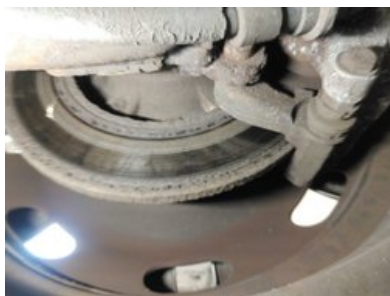
✓ **3. PIDURID:** Tagumine Piduriketas (Mõlemad) - Piduriklotsid Eemaldatud

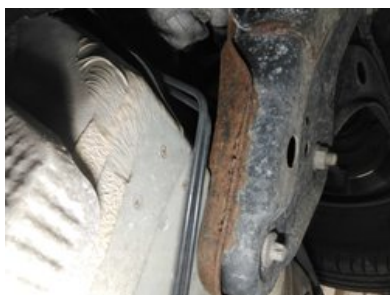
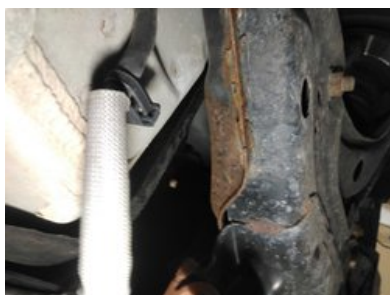
✓ **4. LÖPPHAMMASTIK, VÖLL JA TELJED:** Esimine Sild - Komplekt

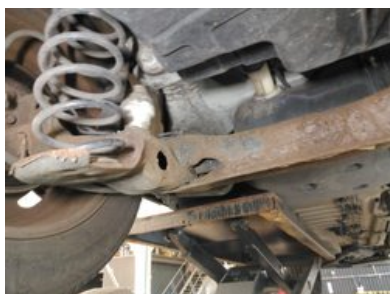
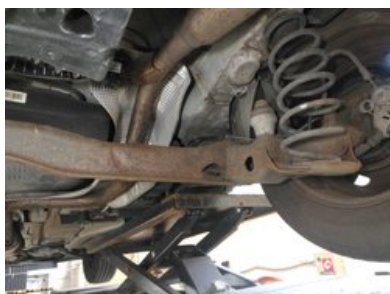
✓ **5. LÖPPHAMMASTIK, VÖLL JA TELJED:** Tagumine Telg - Täielik

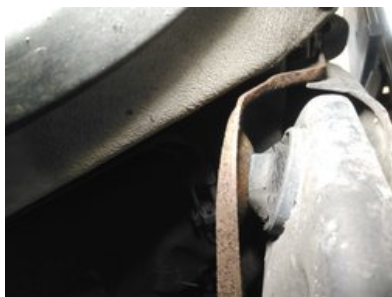
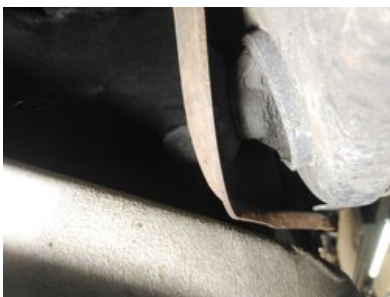
✓ **6. VEDRUSTUS:** Vedrustuse Alumine Ölg Mõlemad

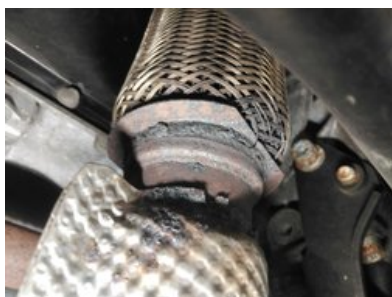
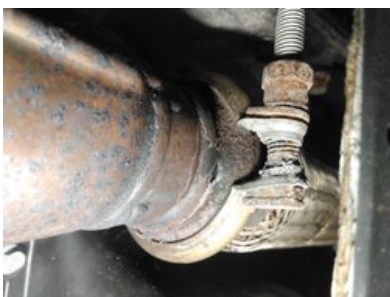
✓ **7. HEITGAASISÜSTEEM:** Toru - Esi/Allalaskuv
