# Diagnostikaaruanne

## 2017 VOLKSWAGEN CARAVELLE

### Tuvastatud puuduste kokkuvõte

Longo poolt läbi viidud põhjaliku diagnostika käigus, 19 puudust olid tuvastatud sõidukis.

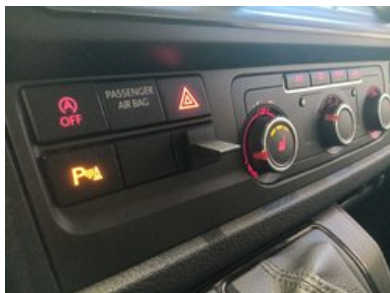
### ✓ 1. Salong: Katted ja liistud - Seisukord

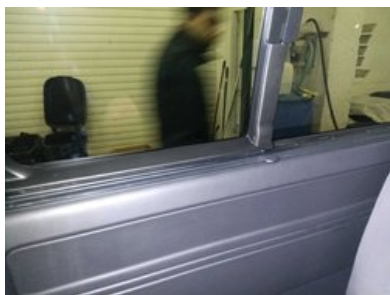
### ✓ 2. Uksed: Katted ja liistud - Seisukord

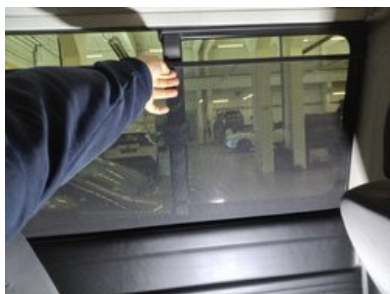
### ✓ 3. Uksed: Katted ja liistud - Seisukord

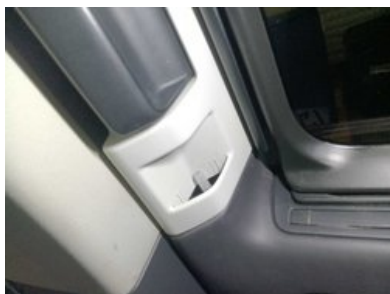
### ✓ 4. Uksed: Katted ja liistud - Seisukord

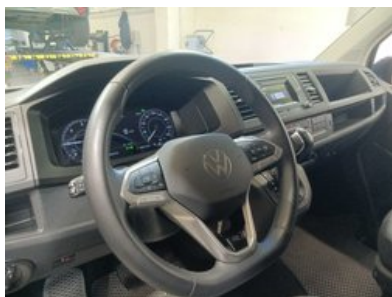
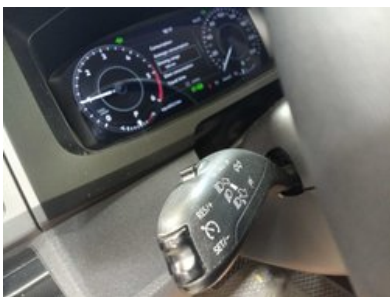
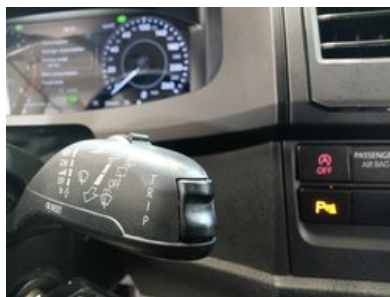
✓ **5. Esiosa:** Rool - Seisukord

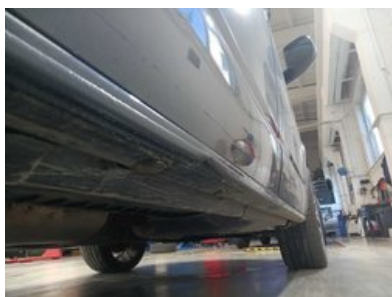
✓ **1. Külg:** Vasak ja Parem Külg - Nähtavad Kahjustused ja Kriimustused

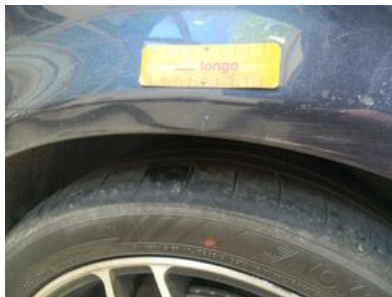
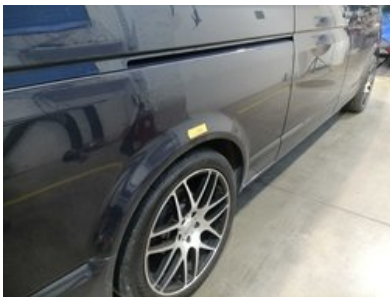
✓ **2. Külg:** Vasak ja Parem Külg - Nähtavad Kahjustused ja Kriimustused

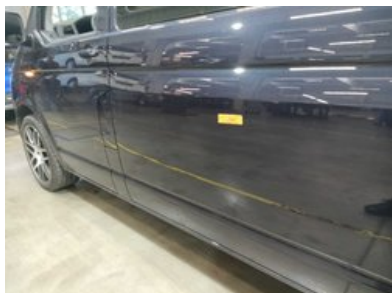
✓ **3. Külg:** Vasak ja Parem Külg - Nähtavad Kahjustused ja Kriimustused

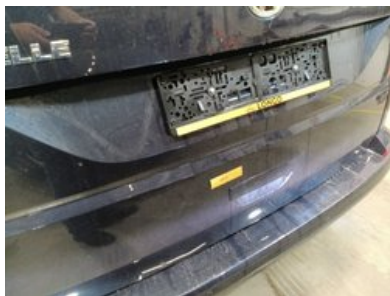
✓ **4. Tagaosa:** Pagasiluuk - Nähtavad kahjustused

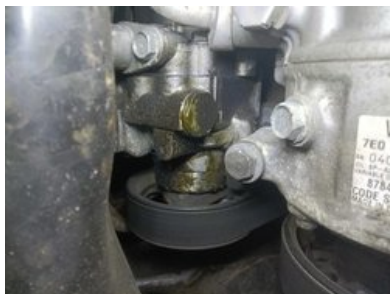
✓ **2. ROOL:** Roolivõimendi Pumba Mootor

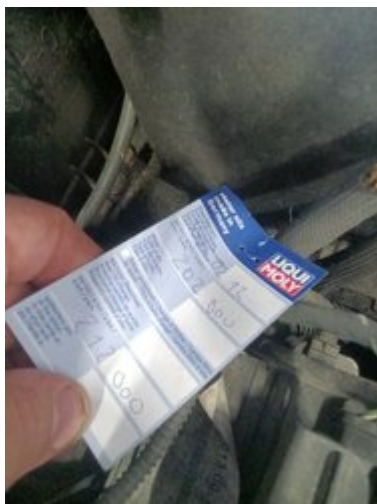
✓ **4. MUU:** Mootoriõli ja Filtri Vahetus

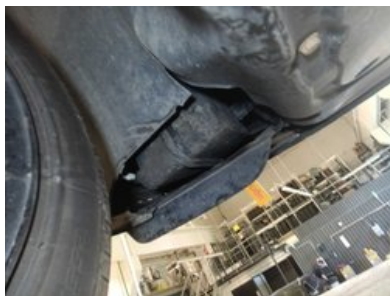
✓ **5. KERE - EESOSA:** Kahjustus

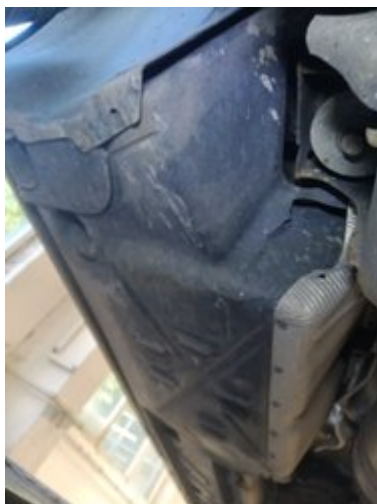
✓ **6. KERE - EESOSA:** Kahjustus

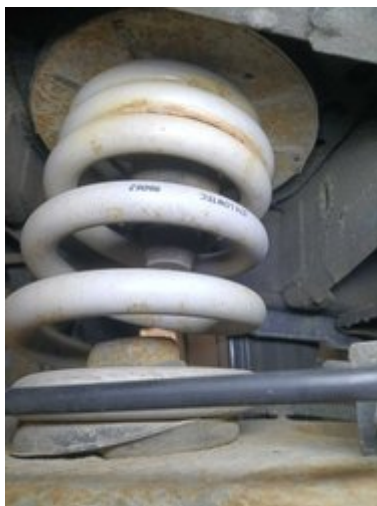
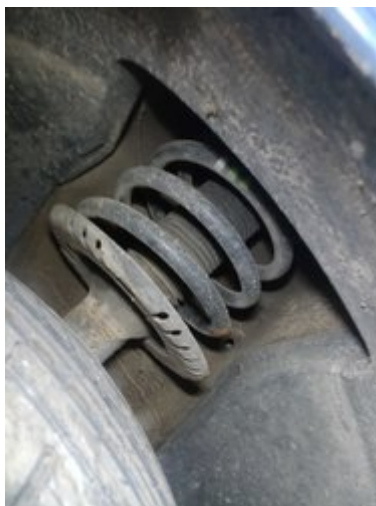
✓ **7. VEDRUSTUS:** Keermikvedrud (Mõlemad)

- ✓ 1. Roolivarras (Mõlemad)
- ✓ 2. Vedrupoldid (Mõlemad)

- 1. Keerevedru (65044)
- 2. Sisemine Roolivarras (44-03654)

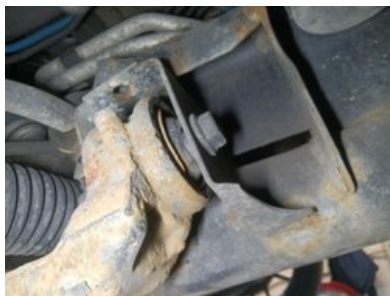
✓ **8. VEDRUSTUS:** Vedrustuse Alumine Õlg Tagumine Mõlemad

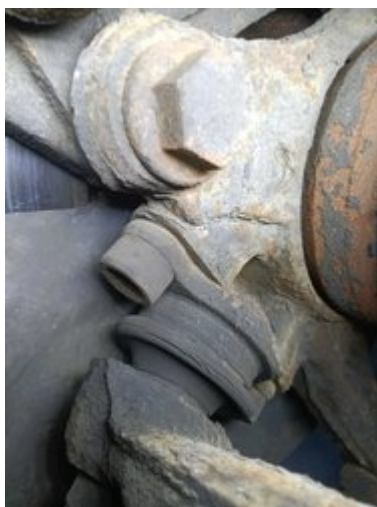
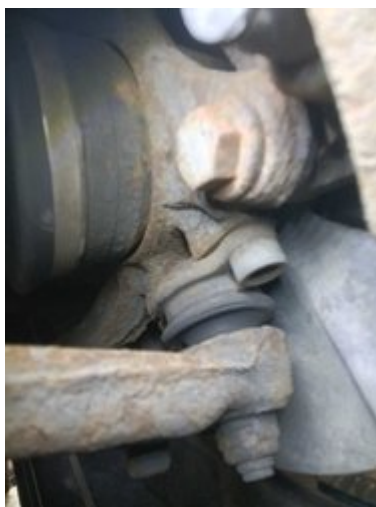
✓ **9. VEDRUSTUS:** Kuuliiges Alumine Mõlemad Pooled

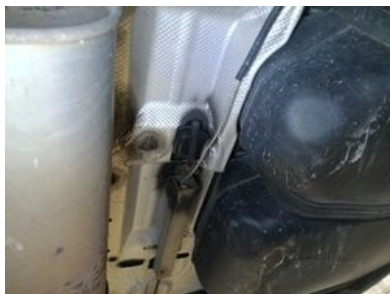
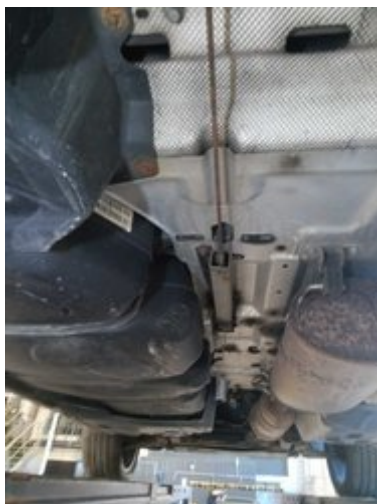
✓ **10. PIDURID:** Seisupiduri Juhtimismoodul
