# Diagnostikaaruanne

## 2019 HYUNDAI TUCSON Premium

### Diagnostika üksikasjad

Longo poolt läbi viidud põhjaliku diagnostika käigus, 4 puudust olid tuvastatud sõidukis.

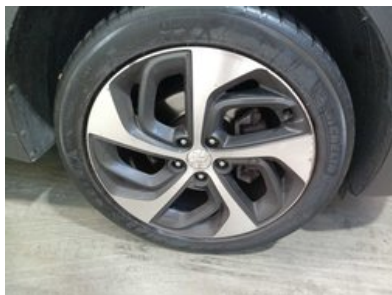
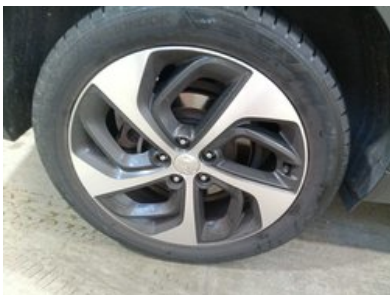
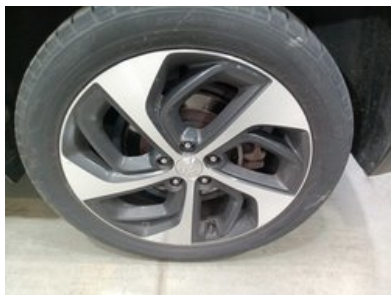
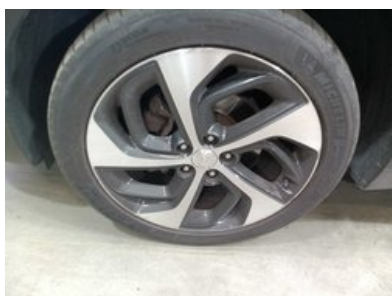
### ✓ 1. Külg: Veljed - Seisukord

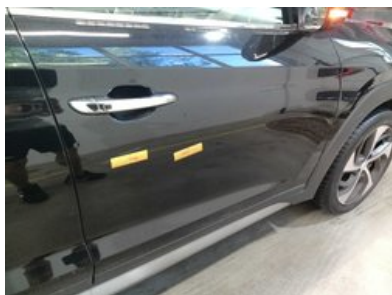
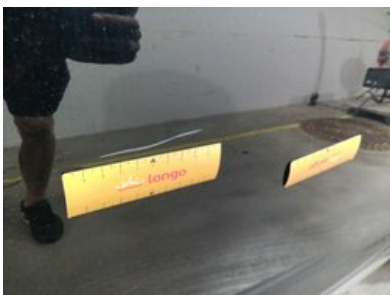
### ✓ 2. Muu: Täiendavad Poleerimistööd

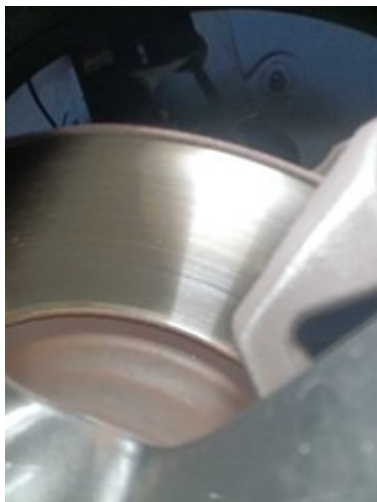
## ✓ 2. PIDURID: Esimesed Pidurikettad Mõlemad
