# Diagnostikaaruanne

## 2017 BMW 320 High Executive

### Diagnostika üksikasjad

### Tuvastatud puuduste kokkuvõte

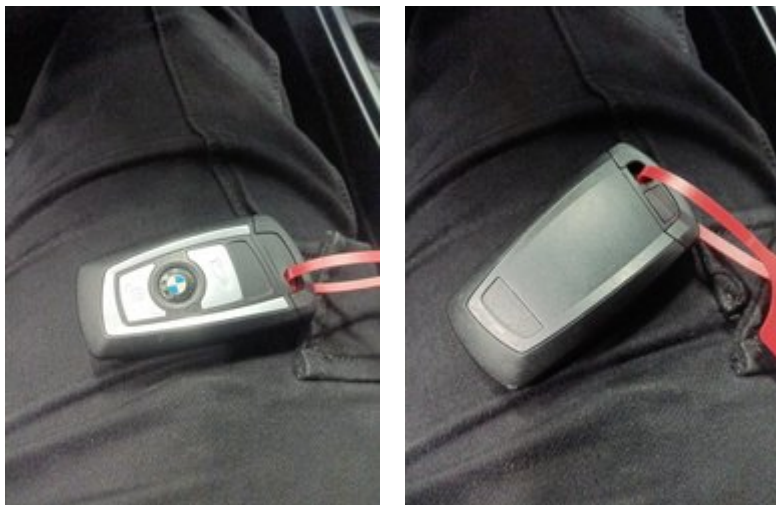
### ✓ 1. Salong: Tarvikud - Toimimine ja Seisukord

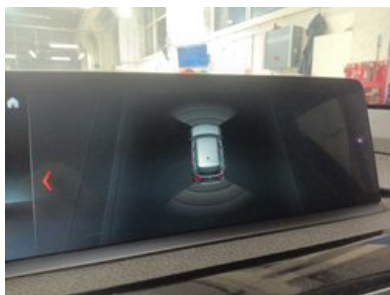
### ✓ 2. Salong: Tarvikud - Toimimine ja Seisukord

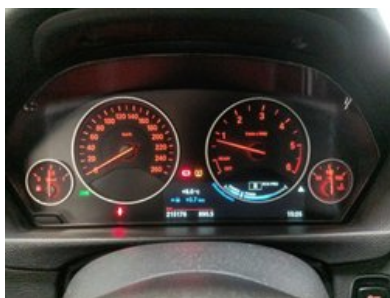
### ✓ 3. Salong: Tarvikud - Toimimine ja Seisukord

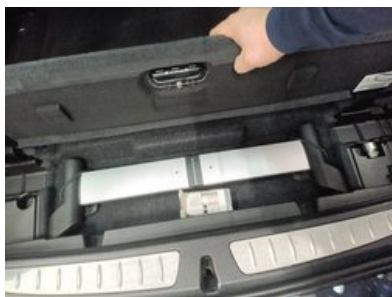
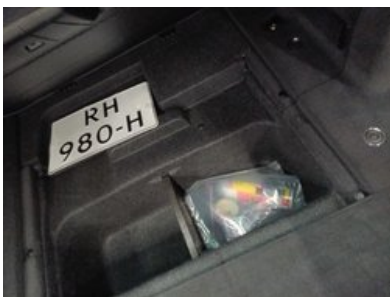
✓ **4. Salong:** Tarvikud - Toimimine ja Seisukord

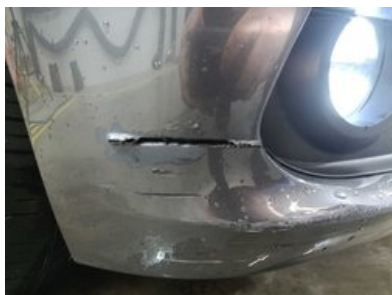
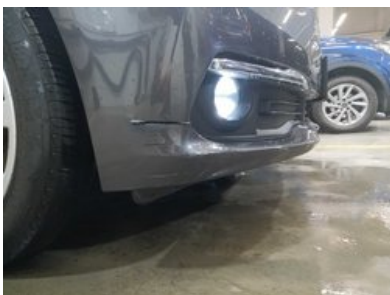
✓ **1. Esiosa:** Esistange - Seisukord ja Joondus

- ✓ 1. Esipõrkekaitse Värvimine

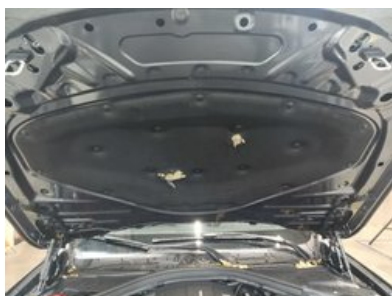
✓ **2. Esiosa:** Kapoti Heliisolatsioon - Seisukord

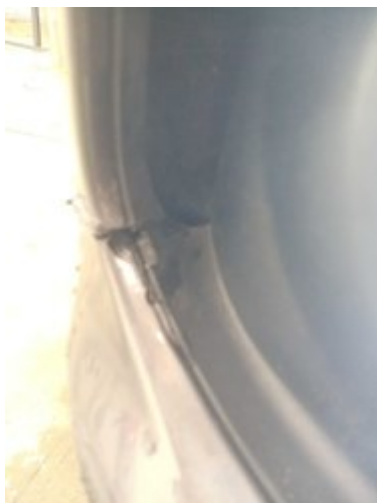
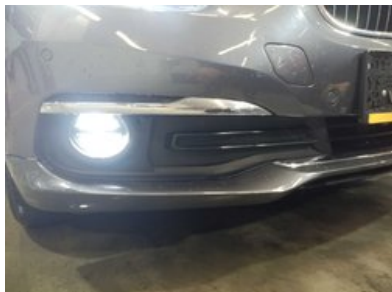
### ✓ 3. Esiosa: Esivõre - Seisukord

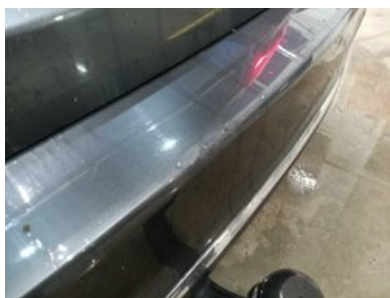
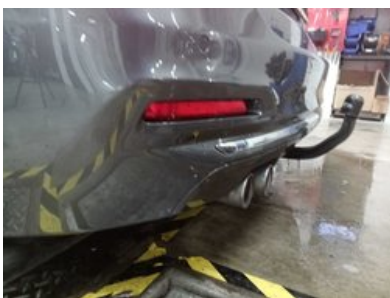
### ✓ 4. Tagaosa: Tagumine stange - Seisukord ja joondus
