# Diagnostikaaruanne

## 2018 RENAULT MEGANE Bose

### Diagnostika üksikasjad

Longo poolt läbi viidud põhjaliku diagnostika käigus, 10 puudust olid tuvastatud sõidukis.

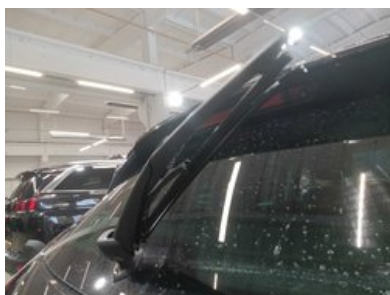
- ✔ **1. Esiosa:** Klaasipuhasti Kumm ja Käepide (Ees ja Taga) - Seisukord

- ✓ 1. Vaheta Tagaklaasi Kuhjar (Mehaaniline)
- ✓ 2. Laadida Akut
- ✓ 3. Esimesed Pidurikettad (Mõlemad)
- ✓ 4. Mootoriõli ja Filtri Vahetus

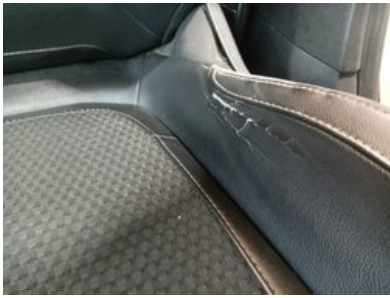
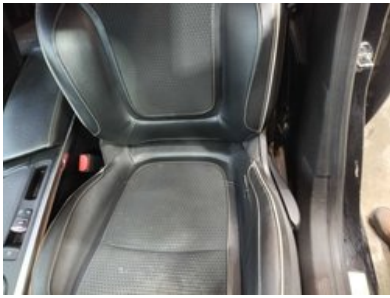
✓ **2. Istmed:** Kõik Istmed - Seisukord

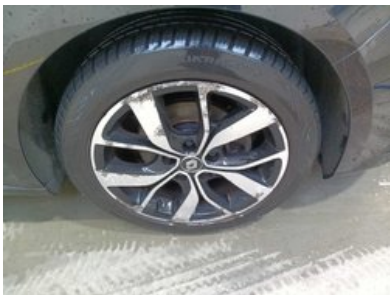
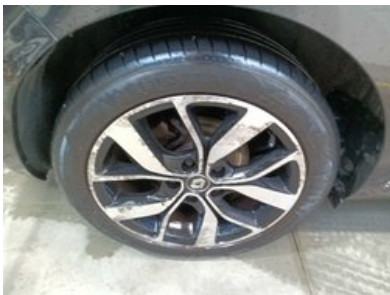
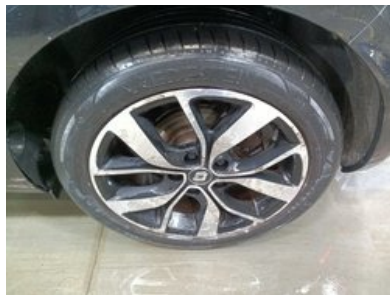
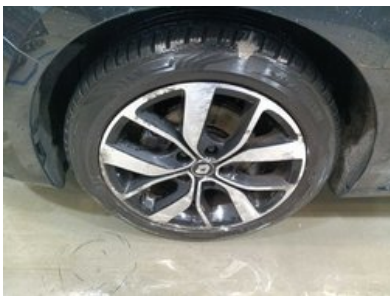
✓ **3. Külg:** Veljed - Seisukord

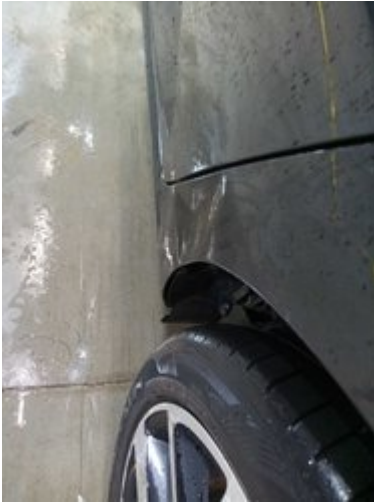
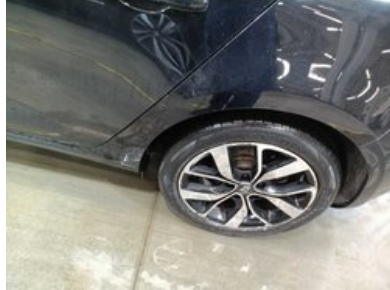
✓ **4. Külg:** Vasak ja Parem Külg - Nähtavad Kahjustused ja Kriimustused

- ✓ 1. Värv Tagumine Tiib

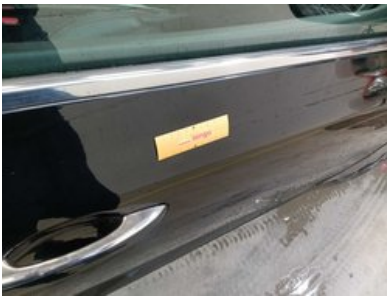
✓ **5. Külg:** Vasak ja Parem Külg - Nähtavad Kahjustused ja Kriimustused

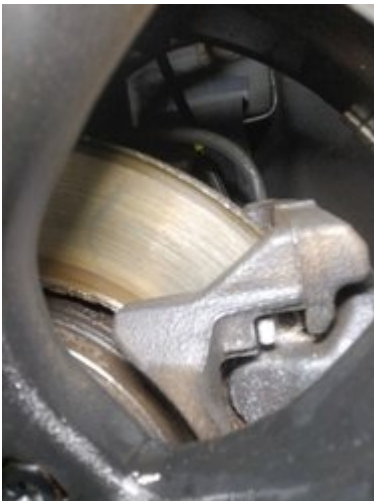
✓ **3. PIDURID:** Esimesed Pidurikettad Mõlemad
