# Diagnostikaaruanne

## 2015 NISSAN QASHQAI Tekna

### Diagnostika üksikasjad

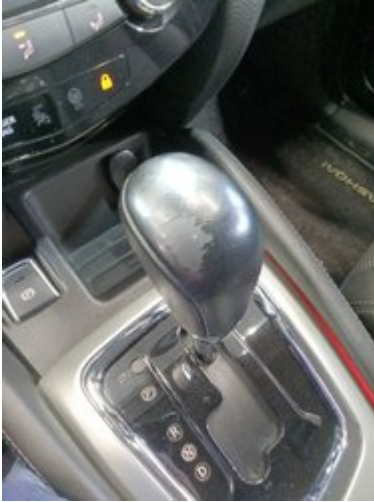
- ✓ **1. Salong:** Käigukang Katik ja Käigukang Nupp - Seisukord

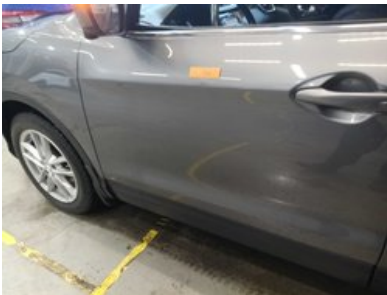
- ✓ **1. Külg:** Vasak ja Parem Külg - Nähtavad Kahjustused ja Kriimustused

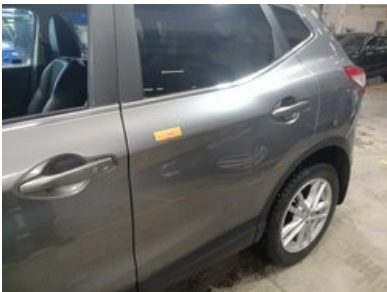
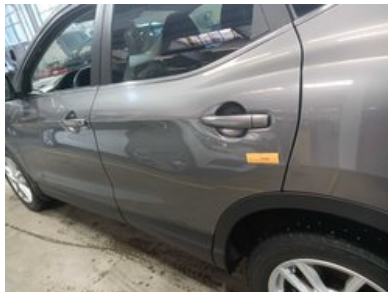
- ✓ **2. Külg:** Vasak ja Parem Külg - Nähtavad Kahjustused ja Kriimustused

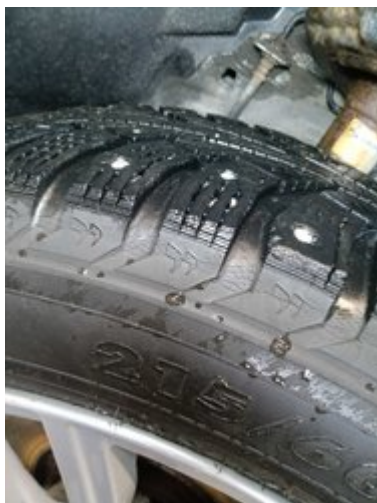
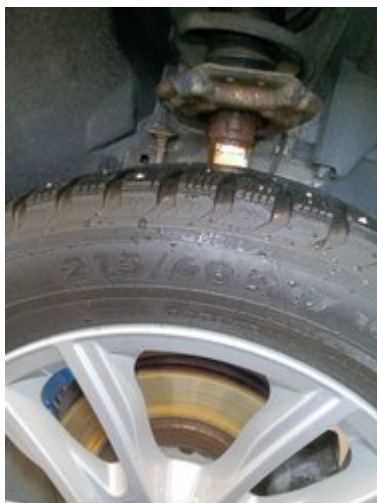
✓ **3. MUU:** Vahetada Rehve

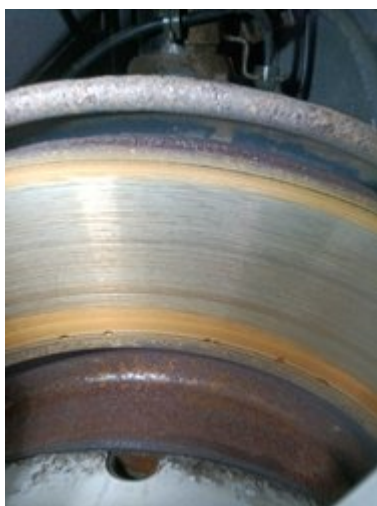
✓ **4. PIDURID:** Esimesed Pidurikettad Mõlemad

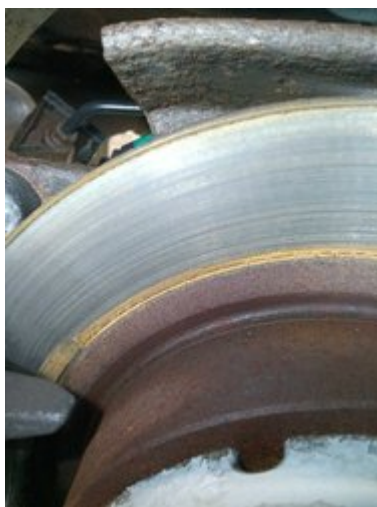
✓ **5. PIDURID:** Tagumine Piduri Ketas (Mõlemad)

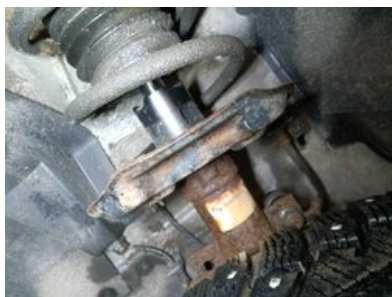
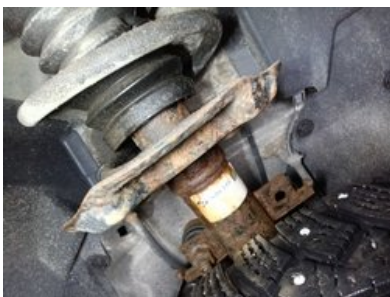
✓ **6. VEDRUSTUS:** Amortisaatorid Ees

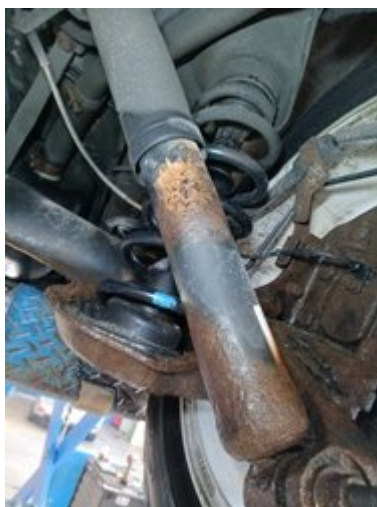
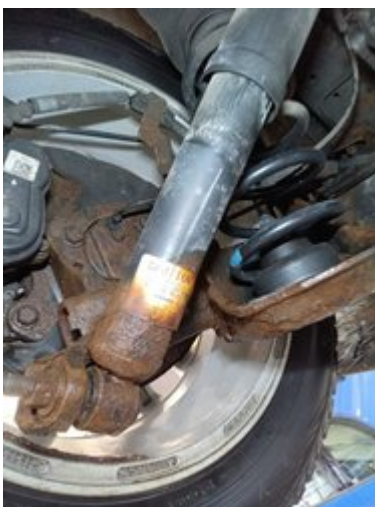
✓ **7. VEDRUSTUS:** Amortisaatorid (Paar)

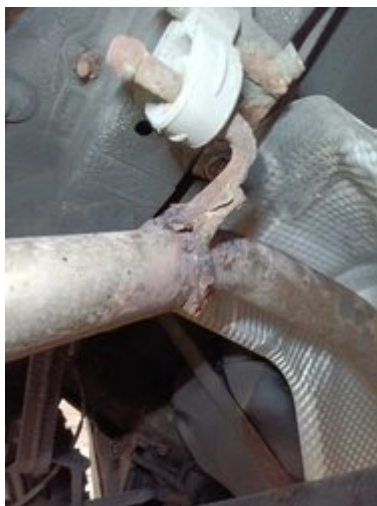
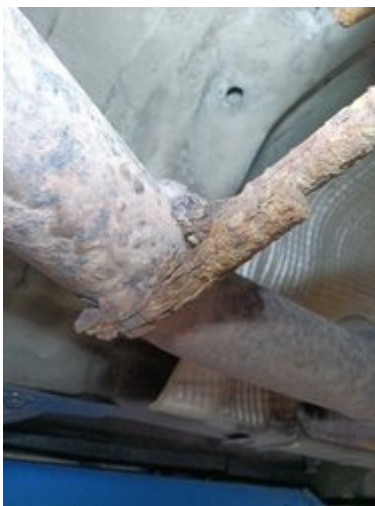
✓ **8. HEITGAASISÜSTEEM:** Heitgaasi Kinnitus Roostetanud

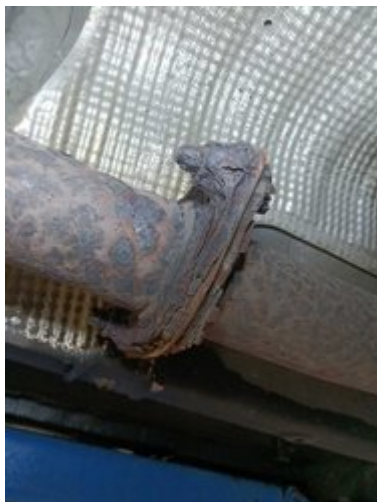
✓ **9. HEITGAASISÜSTEEM:** Heitgaasi Ühendus

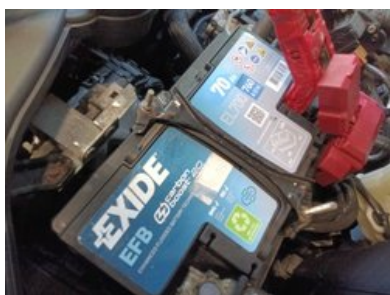
✓ **10. ÜLDINE ELEKTER:** Aku

- ✓ 1. Mootoriõli ja Filtri Vahetus
- ✓ 2. Laadida Akut
- ✓ 3. Aku
