# Diagnostikaaruanne

## 2015 TOYOTA AVENSIS Pro

### Diagnostika üksikasjad

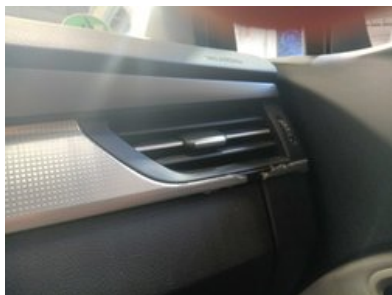
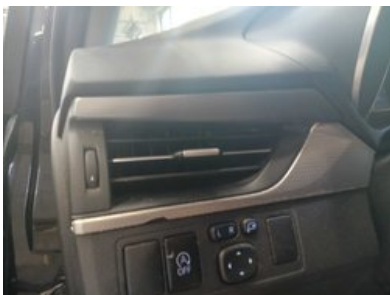
### ✓ 1. Esiosa: Katted ja liistud - Seisukord

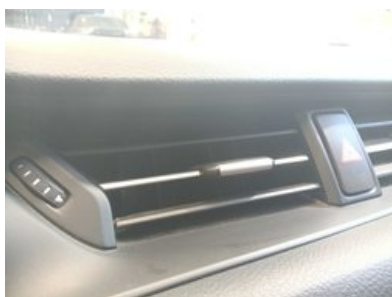
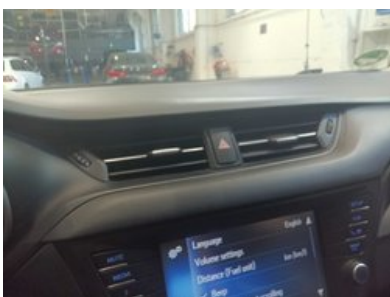
### ✓ 2. Esiosa: Katted ja liistud - Seisukord

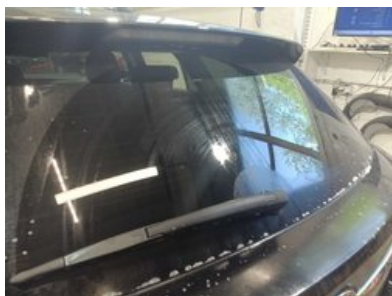
### ✓ 3. Esiosa: Klaasipuhasti Kumm ja Käepide (Ees ja Taga) - Seisukord

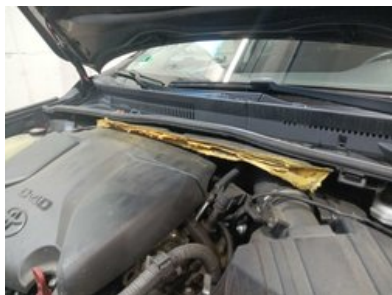
### ✓ 1. Esiosa: Tulekahjuseina Terviklikkus

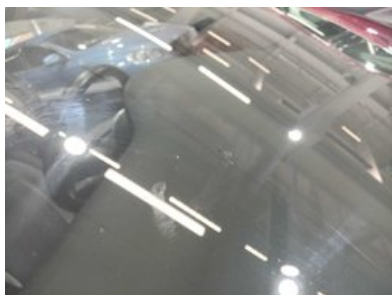
### ✓ 2. Esiosa: Esiklaasi terviklikkus - puuduvad tehnöülevaatust välistavad kahjustused

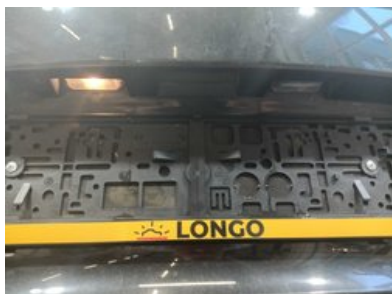
### ✓ 3. Tuled: Lambipirnid

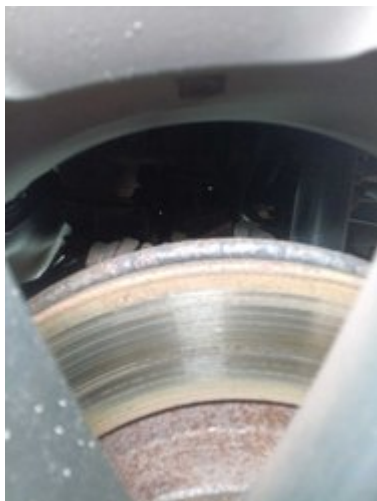
### ✓ 1. PIDURID: Tagumine Piduri Ketas (Mõlemad)

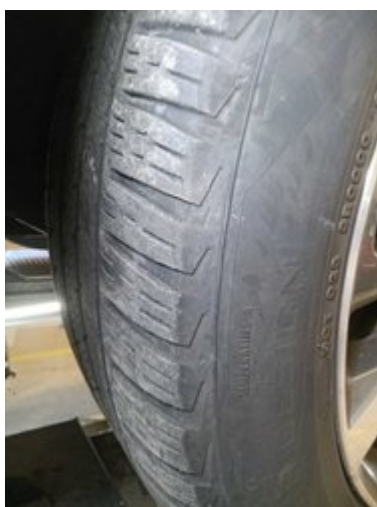
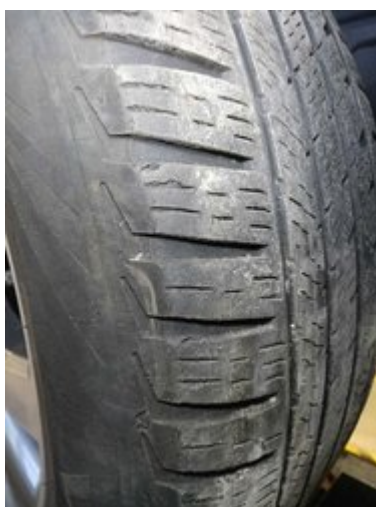
### ✓ 3. MUU: Vahetada Rehve

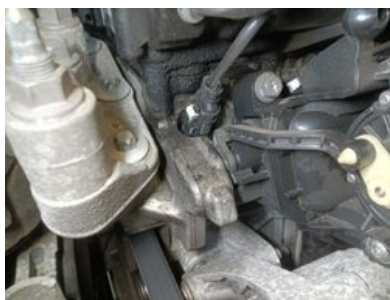
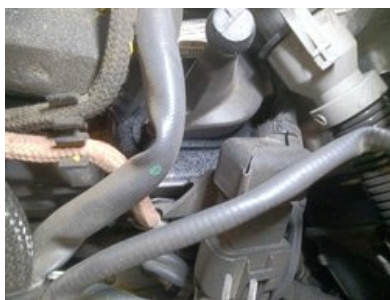
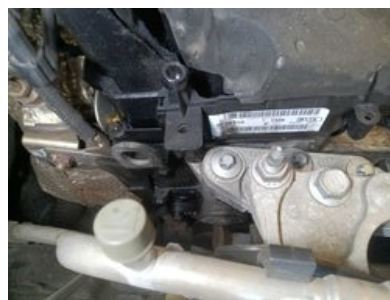
### ✓ 4. MOOTOR: Kammelvälli Klapikate ja Tihend

- ✓ 1. Lisaseadmete rihm
- ✓ 2. Sisselaskeloa/Klapikaas ja Tihend
- ✓ 3. Mootoriõli ja Filtri Vahetus
- ✓ 4. Numbrimärgi Valgustuse Pirnide Vahetus
- ✓ 5. Muu: Radiaatori voolik

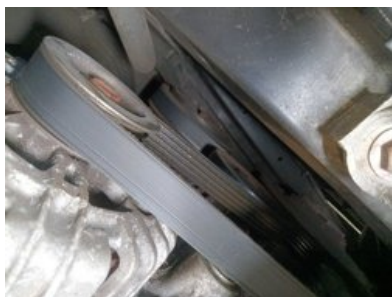
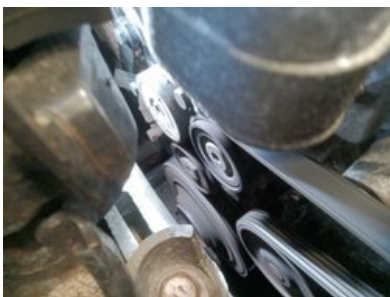
✓ **5. MOOTOR:** Lisaseadmete Ajamvöö

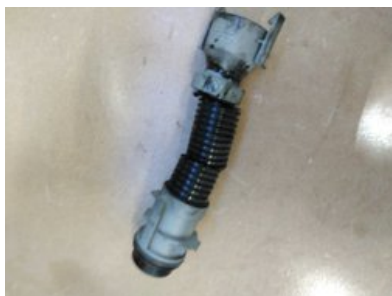
✓ **6. MOOTOR:** Hingamistoru

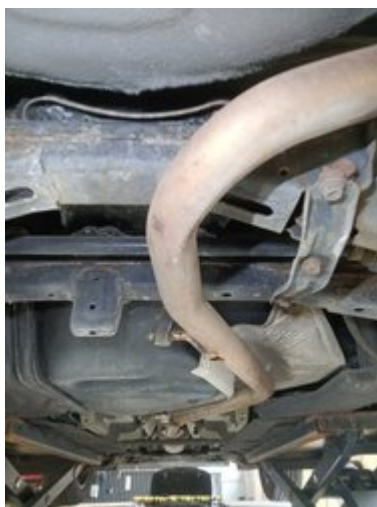
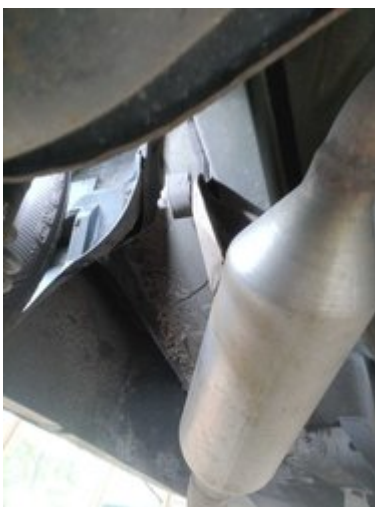
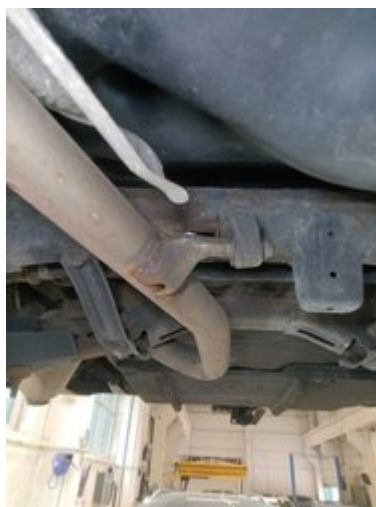
✓ **7. HEITGAASISÜSTEEM:** Toru - Tagumine/Heitgaasi/Summuti

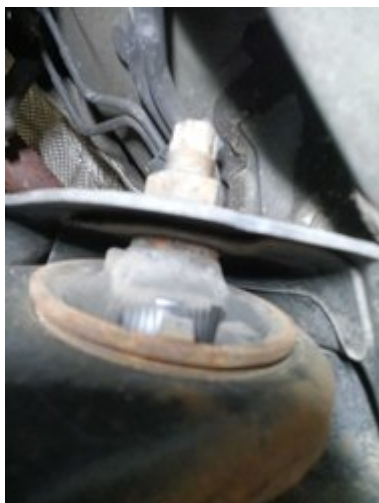
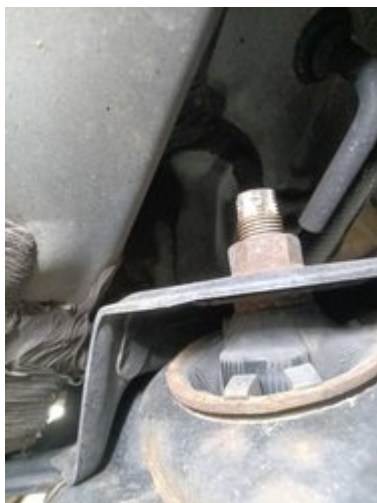
✓ **8. VEDRUSTUS:** Vedrustuse Alumine Õlg Mõlemad

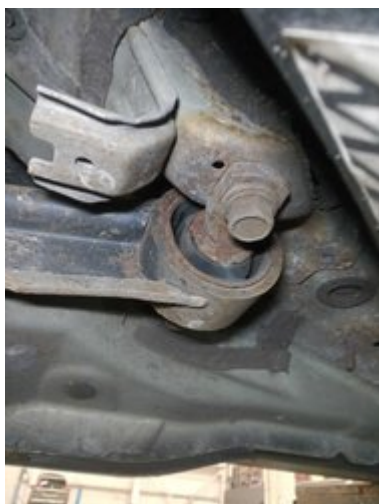
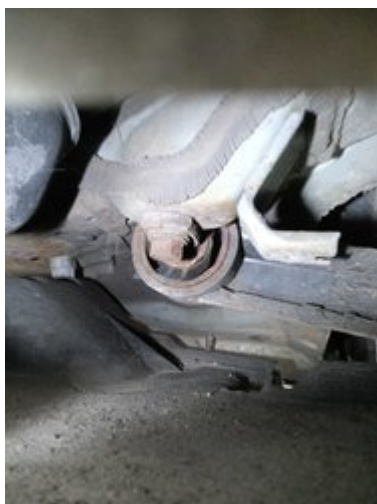
✓ **9. VEDRUSTUS:** Tagumiste kandurite põkkid
