# Diagnostikaaruanne

## 2018 TOYOTA C-HR Bi-Tone

### Diagnostika üksikasjad

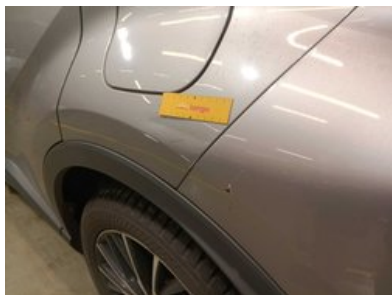
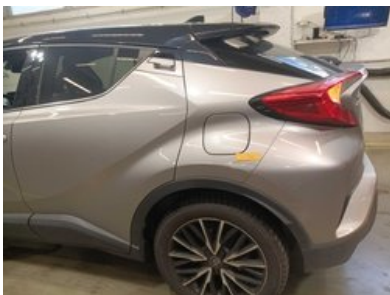
- ✓ **1. Külg:** Vasak ja Parem Külg - Nähtavad Kahjustused ja Kriimustused

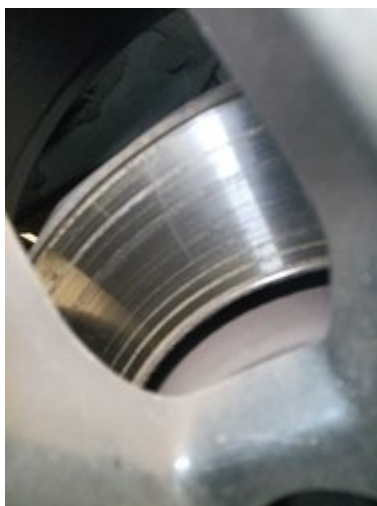
- ✓ **1. PIDURID:** Esimesed Pidurikettad Mõlemad

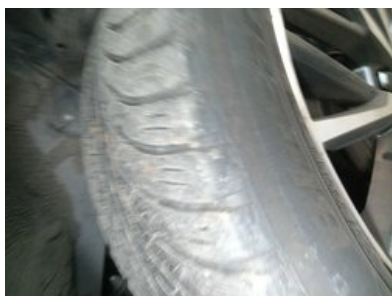
- ✓ **2. MUU:** Vahetada Rehve
