Diagnostikaaruanne

2015 VOLKSWAGEN GOLF 7 GTE

Diagnostika üksikasjad

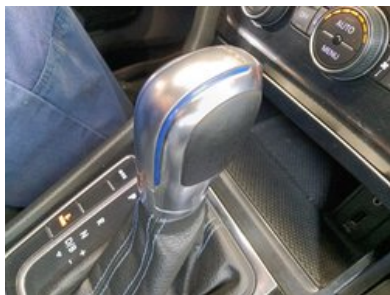
✔ **1. Salong:** Käigukang Katik ja Käigukang Nupp - Seisukord

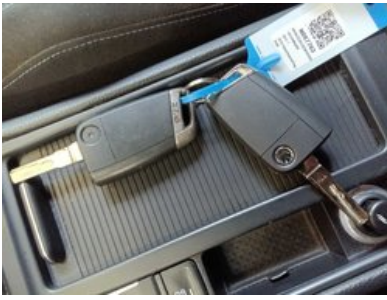
✓ **2. Salong:** Tarvikud - Toimimine ja Seisukord

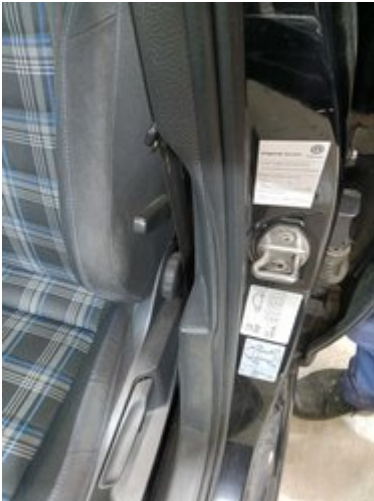
✓ **3. Uksed:** Uste Kummitihendid

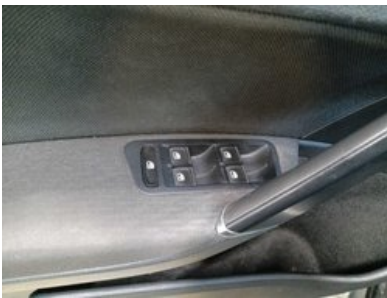
✓ **4. Uksed:** Elektriakende Toimimine - Kõik Aknad

- ✓ 1. Vahetada Aknatõstuki Nuppu(-pe)

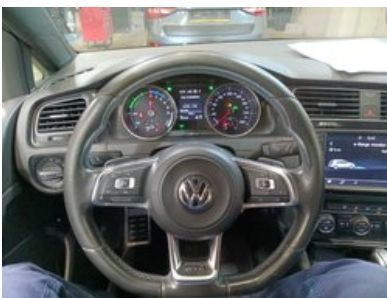
✓ **5. Esiosa:** Rool - Seisukord

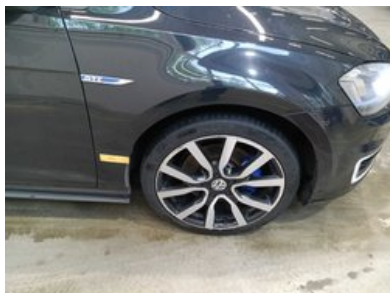
- ✓ **1. Külg:** Vasak ja Parem Külg - Nähtavad Kahjustused ja Kriimustused

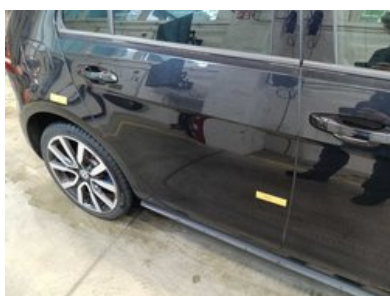
- ✓ **2. Külg:** Vasak ja Parem Külg - Nähtavad Kahjustused ja Kriimustused

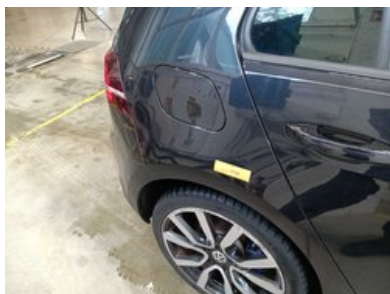
- ✓ **3. Külg:** Vasak ja Parem Külg - Nähtavad Kahjustused ja Kriimustused

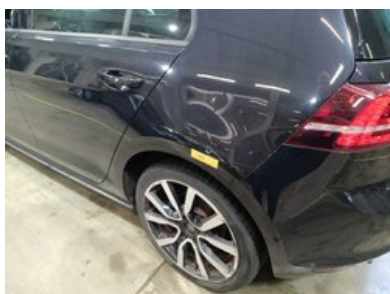
- ✓ **4. Külg:** Vasak ja Parem Külg - Nähtavad Kahjustused ja Kriimustused

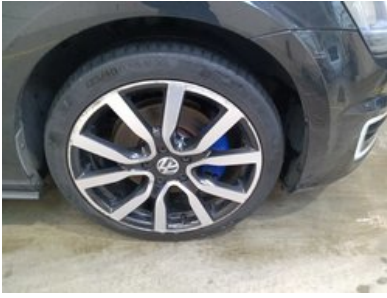
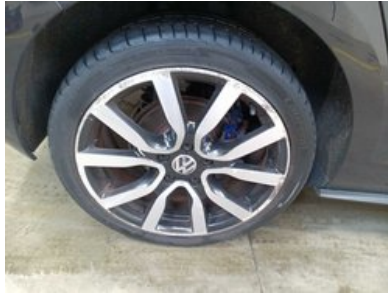
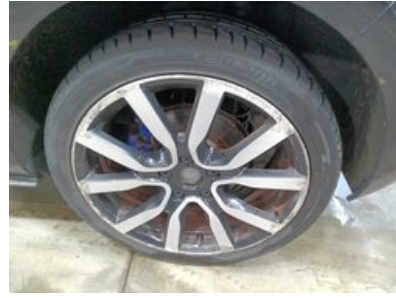
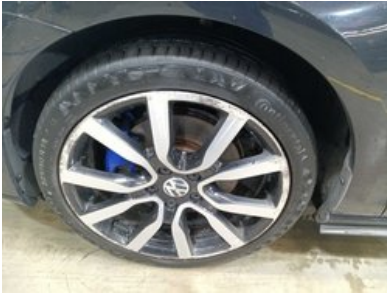
✔ **5. Külg:** Veljed - Seisukord

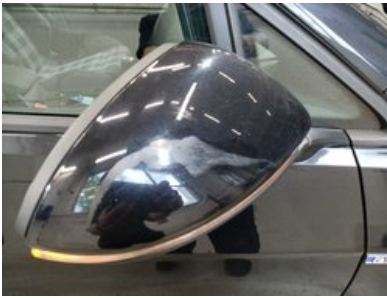
✔ **6. Külg:** Välispeeglid - Peeglite Terviklikkus ja Kinnitamine Auto Külge

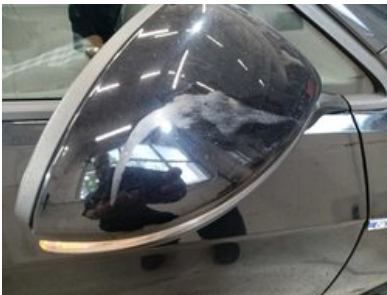
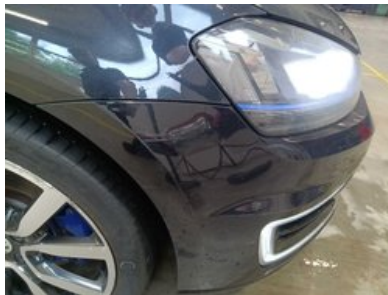
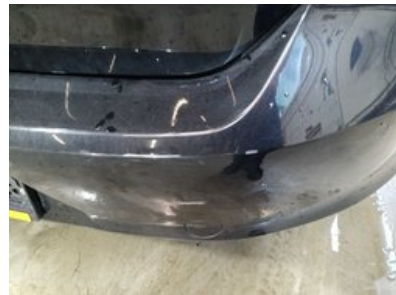
✔ **7. Muu:** Täiendavad Poleerimistööd

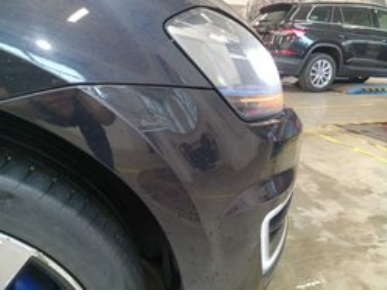
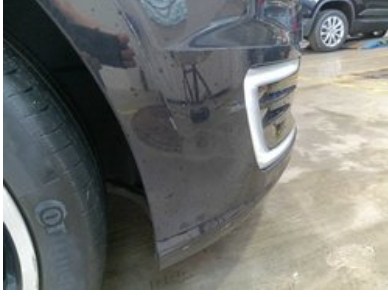
✓ **8. Esiosa:** Esistange - Seisukord ja Joondus

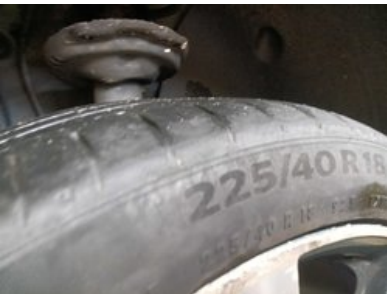
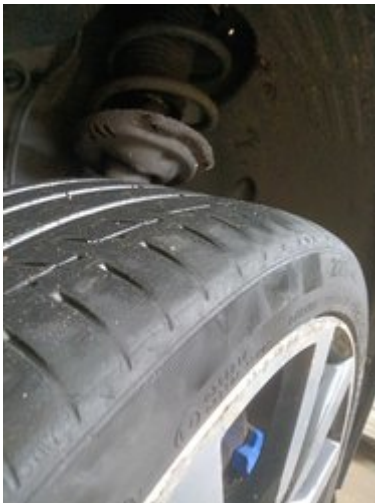
✓ **2. MUU:** Vahetada Rehve

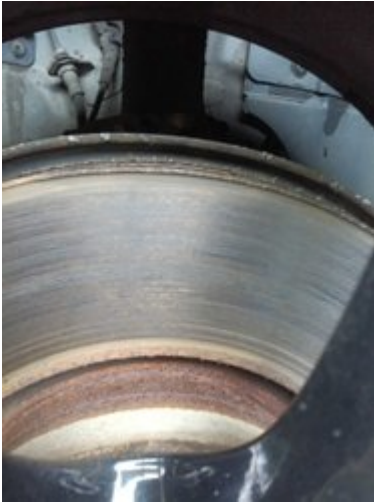
✓ **3. PIDURID:** Esimesed Pidurikettad Mõlemad

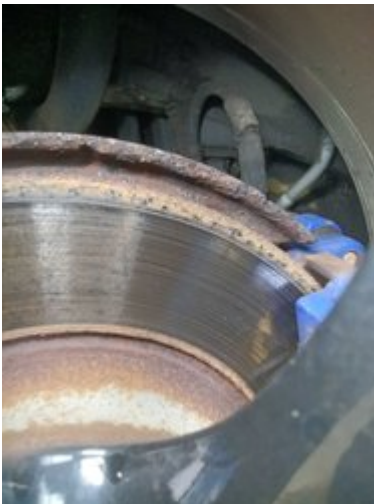
✓ **4. PIDURID:** Tagumine Piduri Ketas (Mõlemad)
