Diagnostikaaruanne

2016 BMW 320 Centennial Executive

Diagnostika üksikasjad

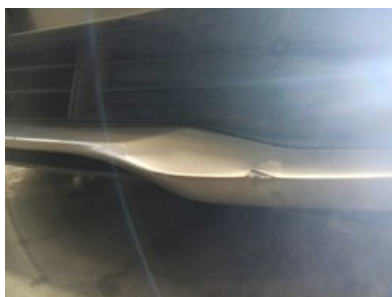
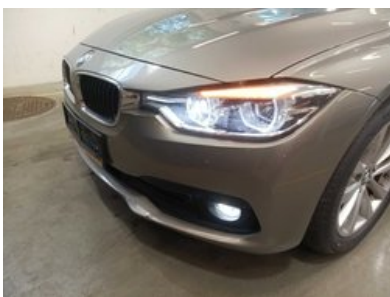
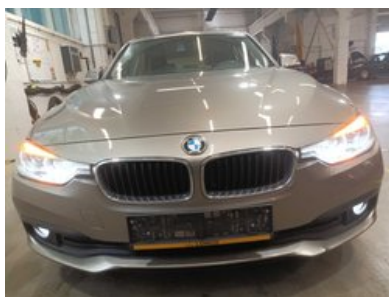
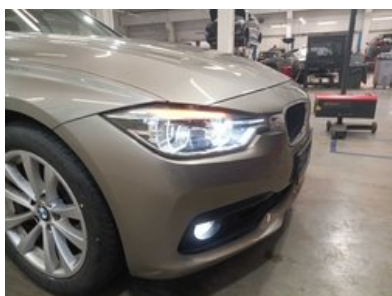
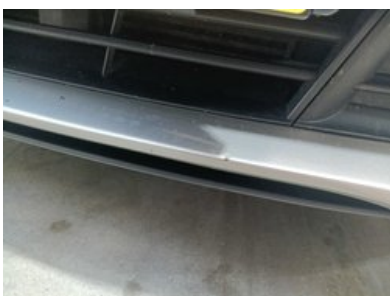
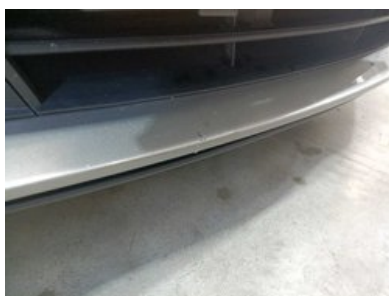
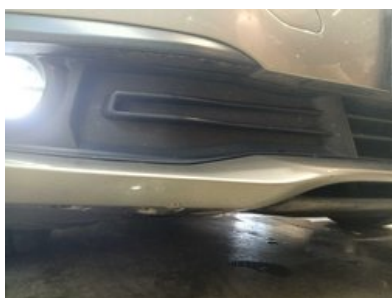
✓ 1. Esiosa: Esistange - Seisukord ja Joondus

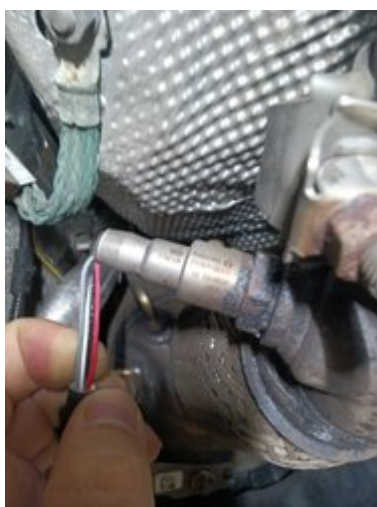
✓ 1. HEITGAASISÜSTEEM: Lambda Andur - Tagumine

- ✓ 1. Mootoriõli ja Filtri Vaetus
- ✓ 2. Lambda Andur - Tagumine

- 1. Õlifilter (OE672/7A)
- 2. Total Ineo First 0W30 208L 0L
- 3. Lambda Andur (0281004746)

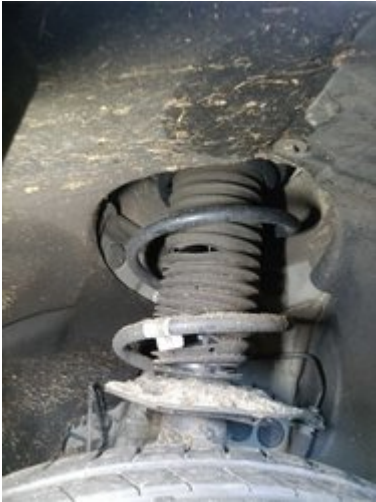
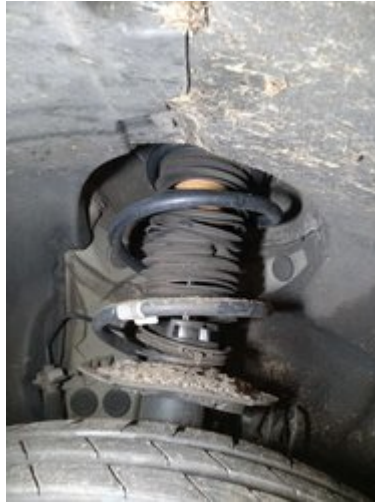
✓ **2. VEDRUSTUS:** Amortisaatori Tolmukate

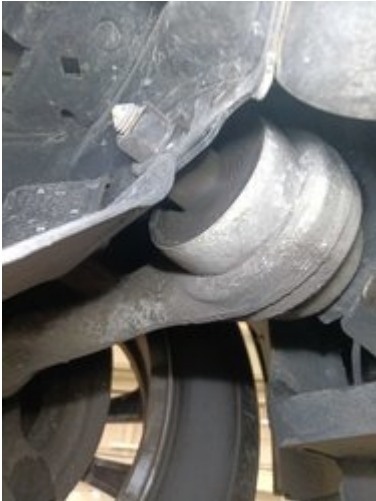
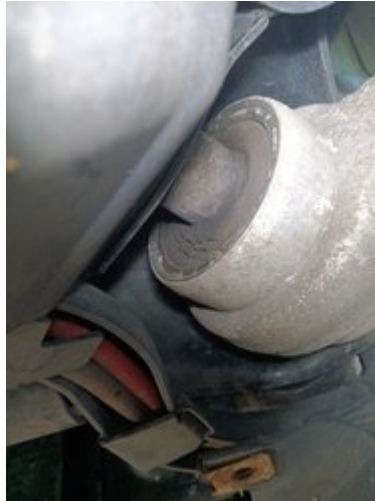
✓ **3. VEDRUSTUS:** Vedrustuse Alumine Õlg Eesmine Mõlemad

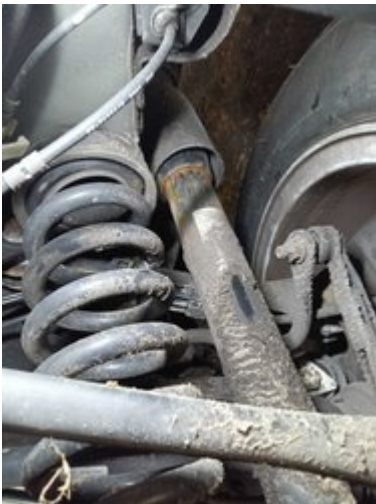
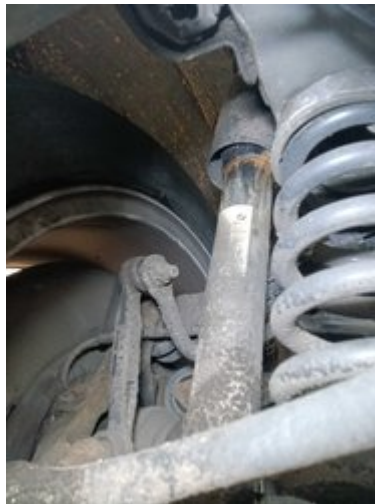
✓ **4. VEDRUSTUS:** Amortisaator

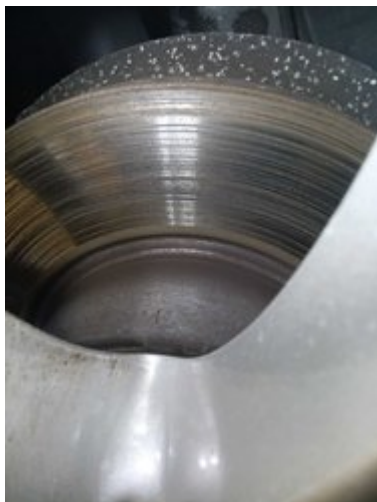
✓ **6. PIDURID:** Esimesed Pidurikettad Mõlemad

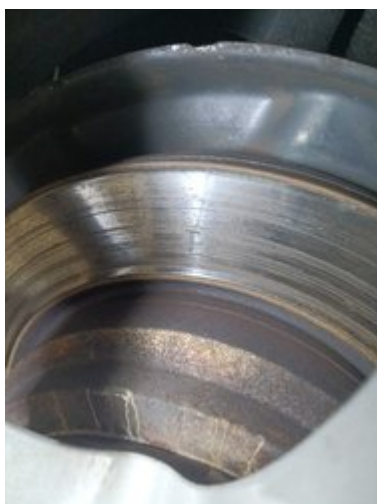
✓ **7. PIDURID:** Tagumine Piduri Ketas (Mõlemad)
