# Diagnostikaaruanne

## 2021 VOLVO V60 MHEV Momentum Advantage

Longo poolt läbi viidud põhjaliku diagnostika käigus, 5 puudust olid tuvastatud sõidukis.

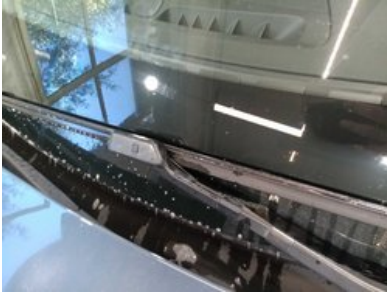
- ✓ **1. Esiosa:** Klaasipuhasti Kumm ja Käepide (Ees ja Taga) - Seisukord

- 1. Õlifilter (OE662/4)
- 2. Künniselisti Tihend (31448913)
- 3. Quartz Ineo Xtra EC6 0W20 208L 6.1L
- 4. Õlikarteri Tihend (EL247804)
- 5. Kojamehed (VAL572312)

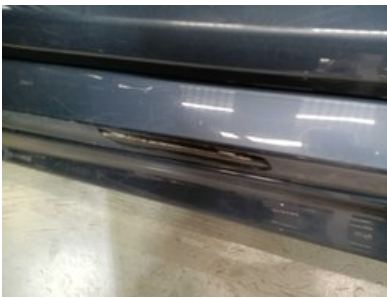
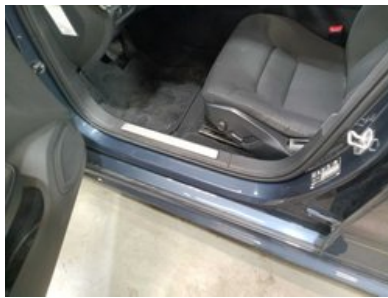
- ✓ **2. Uksed:** Uste Kummitihendid

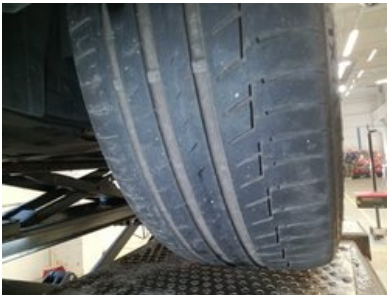
- ✓ **2. MUU:** Vahetada Rehve

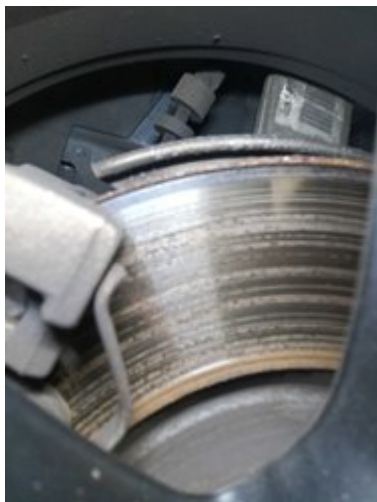
✓ **3. PIDURID:** Esimesed Pidurikettad Mõlemad koos Klotside
