# Diagnostikaaruanne

## 2021 HYUNDAI TUCSON MHEV Ultimate

### Diagnostika üksikasjad

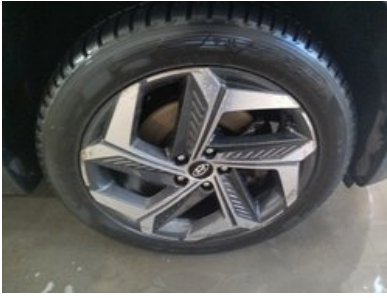
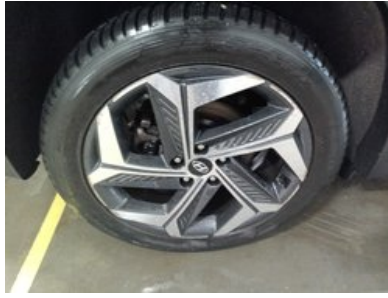
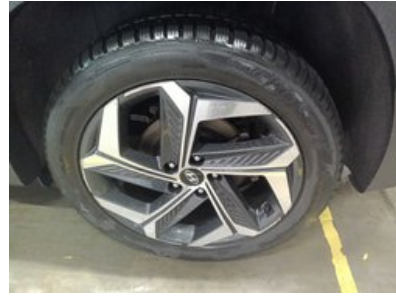
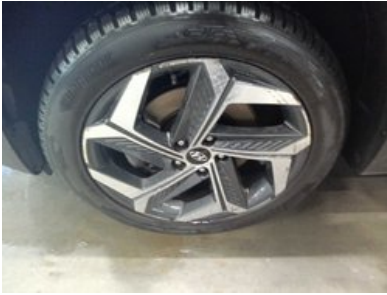
✓ **2. Külg: Veljed - Seisukord**
