# Diagnostikaaruanne

## 2015 MERCEDES BENZ E220 Ambition Avan

### Diagnostika üksikasjad

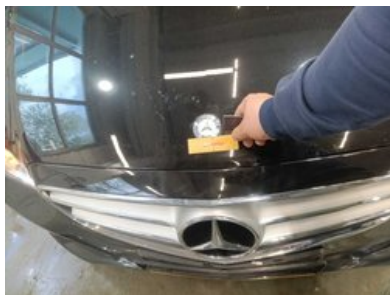
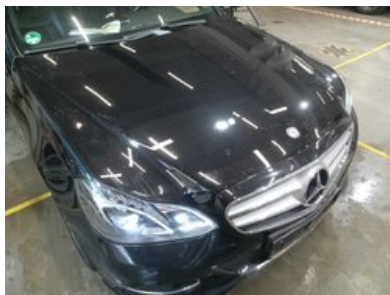
### ✓ 1. Esiosa: Kapott - Nähtavad Kahjustused

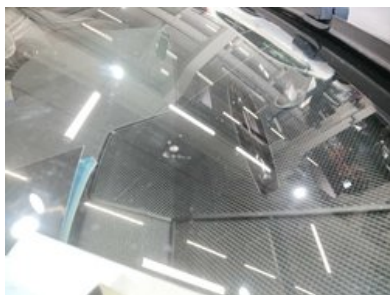
### ✓ 2. Esiosa: Esiklaasi terviklikkus - puuduvad tehnöölevaatust välistavad kahjustused

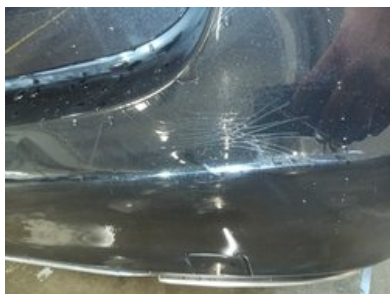
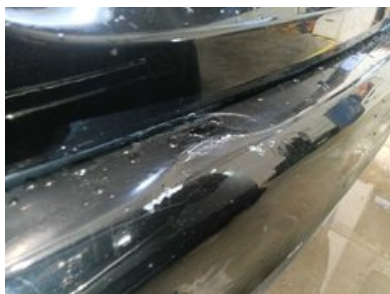
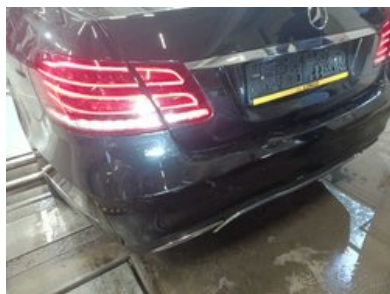
### ✓ 3. Tagaosa: Tagumine stange - Seisukord ja joendus

- ✓ 1. Värv Tagumine Poritiib

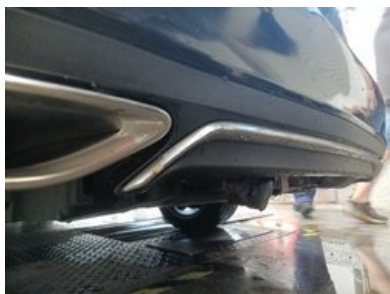
### ✓ 4. Tagaosa: Tagumine stange - Seisukord ja joendus

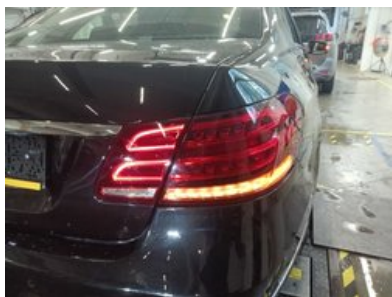
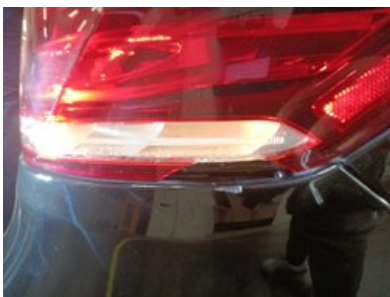
- ✓ **5. Tuled:** Tagatuled (Pidurituled, udutuled, suunatuled) - Toimimine, kahjustused ja värv

- ✓ 1. Vaheta Tagumised Tuled

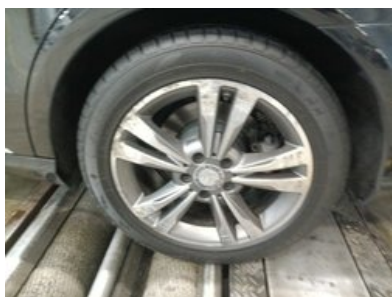
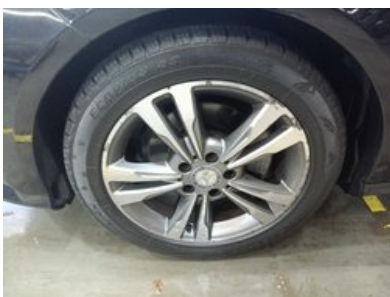
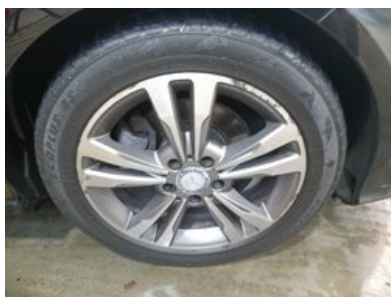
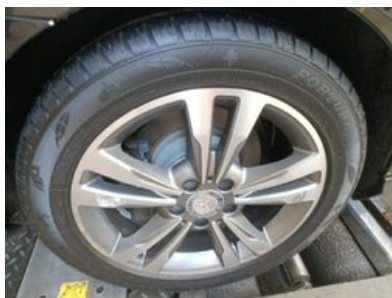
- ✓ **6. Külg:** Veljed - Seisukord

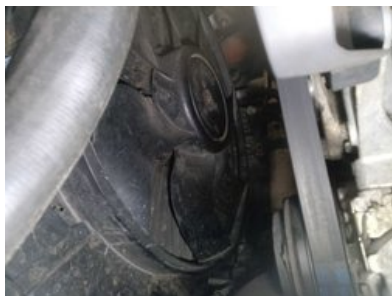
- ✓ **1. MUU:** Mootoriõli ja Filtri Vahetus
- ✓ **2. JAHUTUSSÜSTEEM:** Jahutusventilaator

- ✓ 1. Jahutusventilaator
- ✓ 2. Mootoriõli ja Filtri Vahetus
- ✓ 3. Esimesed Pidurikettad (Mõlemad)

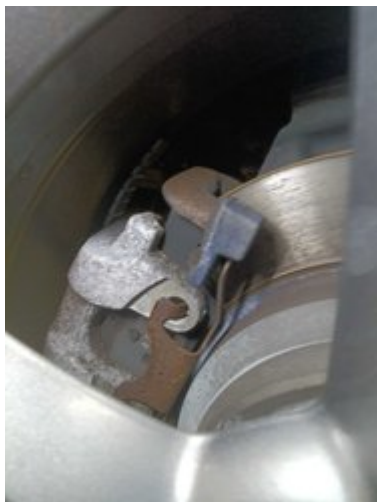
✓ **3. PIDURID:** Tagumine Piduri Ketas (Mõlemad) koos Klotsidega

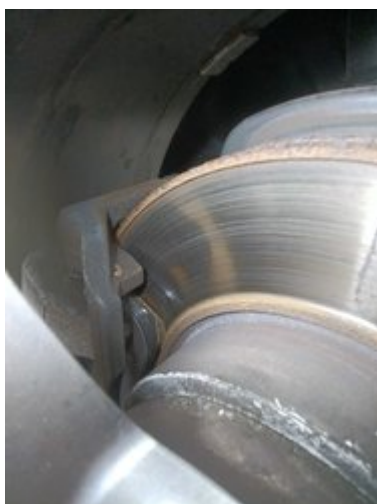
✓ **4. PIDURID:** Esimesed Pidurikettad Mõlemad

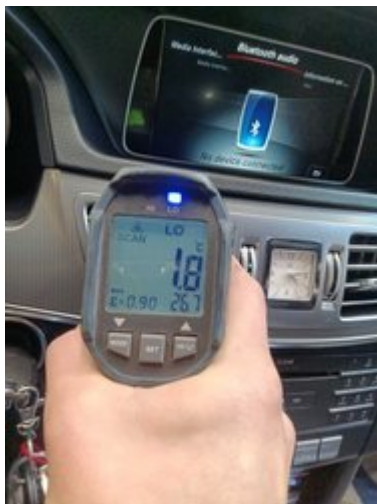
#### ✓ 4. Kliimaseadme Mõõtmine
