# Diagnostikaaruanne

## 2020 RENAULT MEGANE Limited

### Tuvastatud puuduste kokkuvõte

Longo poolt läbi viidud põhjaliku diagnostika käigus, 14 puudust olid tuvastatud sõidukis.

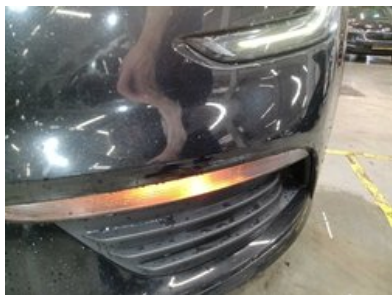
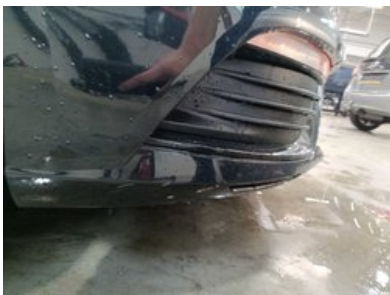
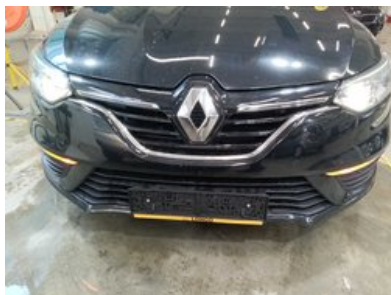
### ✓ 1. Esiosa: Esistange - Seisukord ja Joondus

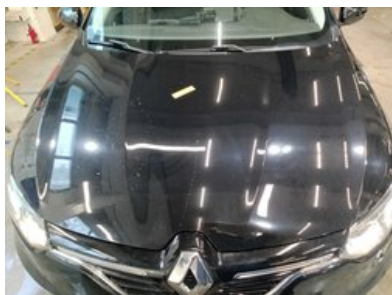
### ✓ 2. Esiosa: Kapott - Nähtavad Kahjustused

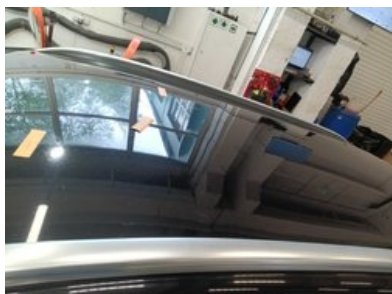
### ✓ 3. Muu: Katus - Nähtavad kahjustused (nt rahekahjustused)

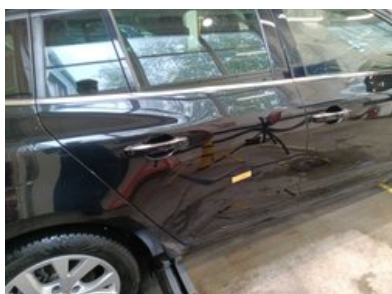
### ✓ 4. Külg: Vasak ja Parem Külg - Nähtavad Kahjustused ja Kriimustused

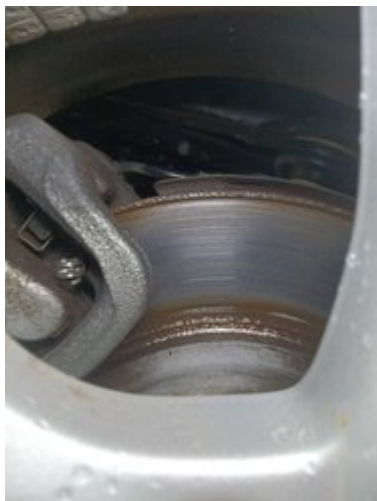
- ✓ **1. PIDURID:** Tagumine Piduri Ketas (Mõlemad)

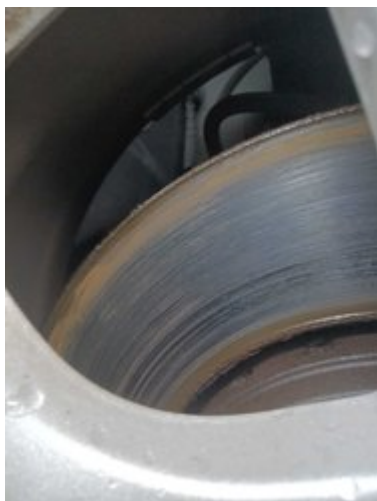
- 
- ✓ **2. PIDURID:** Esimesed Pidurikettad Mõlemad

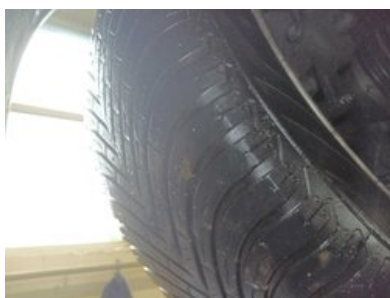
- 
- ✓ **4. MUU:** Vahetada Rehve

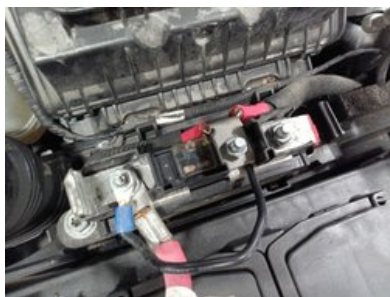
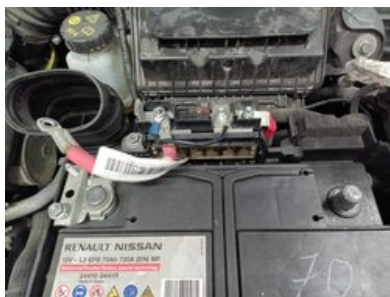
- 
- ✓ **5. ÜLDINE ELEKTER:** Aku
-

✓ **6. ÜLDINE ELEKTER:** Aku Kaitse

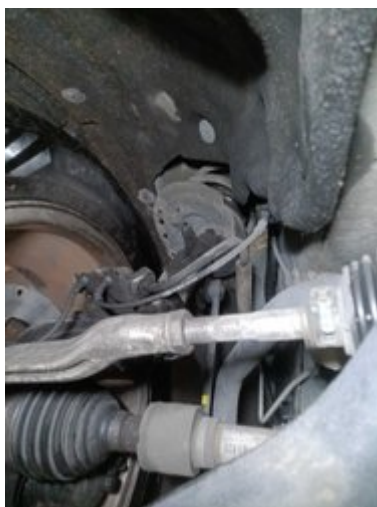
✓ **8. ROOL:** Roolivarda Otsakaant

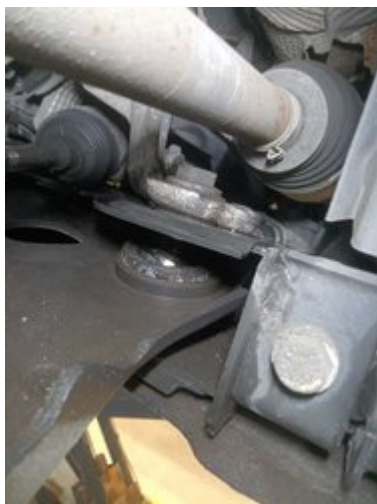
✓ **9. VEDRUSTUS:** Vedrustuse Alumine Õlg
