# Diagnostikaaruanne

## 2015 LEXUS NX300H Business Line Pro

Läbisõit lõpetamise kuupäeval: 237 946 km

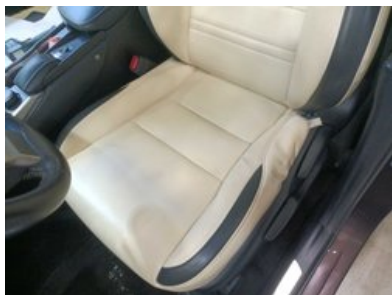
### ✓ 1. Istmed: Kõik Istmed - Seisukord

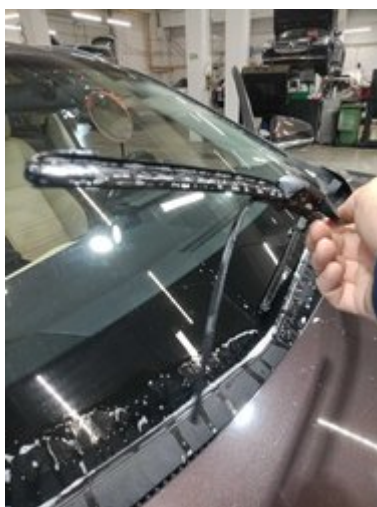
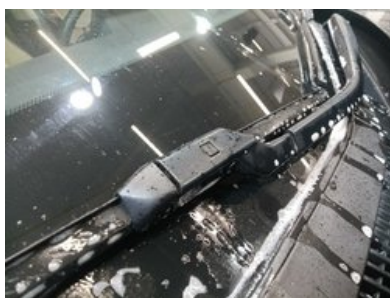
### ✓ 2. Esiosa: Klaasipuhasti Kumm ja Käepide (Ees ja Taga) - Seisukord

- ✓ 1. Vaheta Esiklaasi Kojamees (Mehaaniline)
- ✓ 2. Vahetada Rehve
- ✓ 3. Mootoriõli ja Filtri Vahetus
- ✓ 4. Stabilisaatori Vars

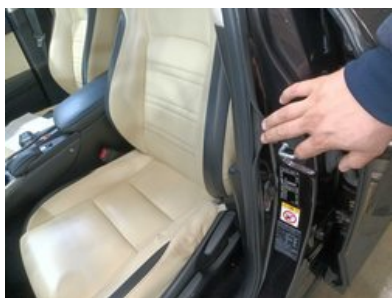
### ✓ 3. Uksed: Uste Kummitihendid

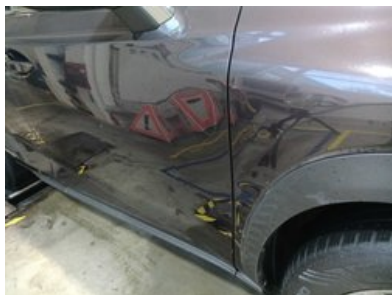
### ✓ 1. Muu: Täiendavad Poleerimistööd

- ✓ 1. Kere pesemine
- ✓ 2. Salongi süvapuhasus ainult hüpoallergeensete puhastusvahendidega
- ✓ 3. Kere poleerimine pärast puhastamist

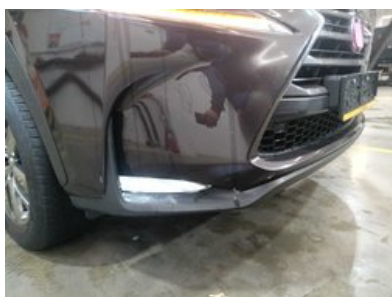
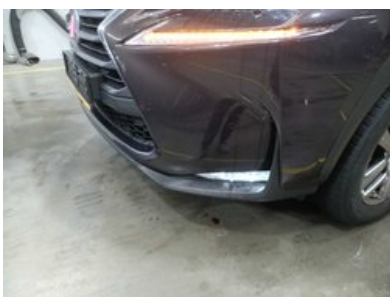
### ✓ 2. Tuled: Esituled (Päevatuled, Kaugtuled, Udu, Suunatud) - Põhiline Toimimine, Kahjustused ja Värv

- ✓ 1. Esitulede Remont (Värvitöökoda)

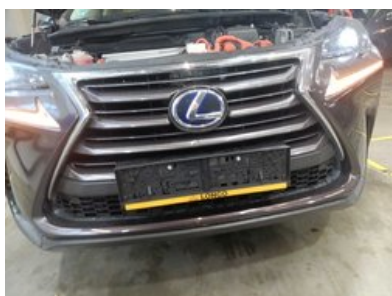
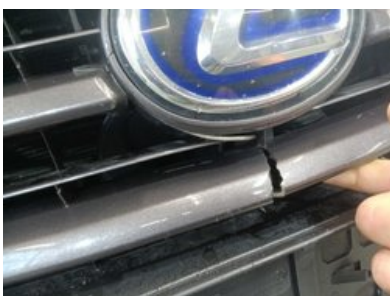
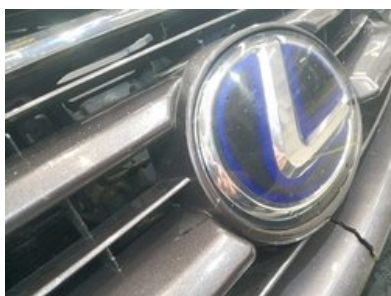
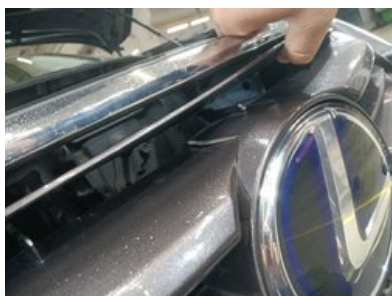
### ✓ 3. Esiosa: Esivõre - Seisukord

- ✓ 1. Muu: Peegli Katte Remont
- ✓ 2. Vaheta Pörkekaitse Võred

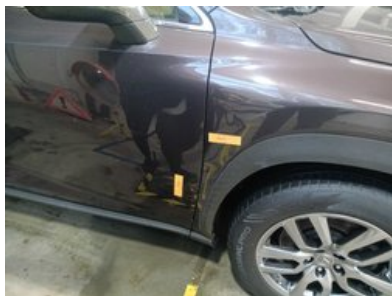
✓ **4. Külg:** Vasak ja Parem Külg - Nähtavad Kahjustused ja Kriimustused

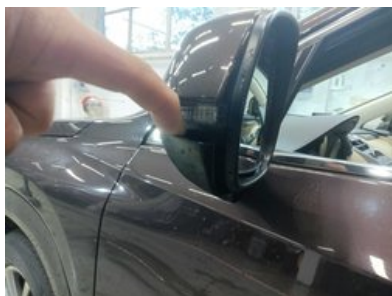
✓ **5. Külg:** Välispeeglid - Peeglite Terviklikkus ja Kinnitamine Auto Külge

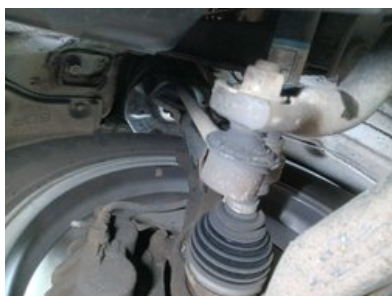
✓ **1. VEDRUSTUS:** Stabilisaator

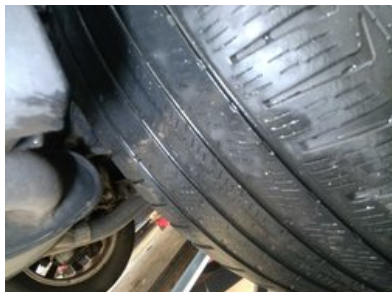
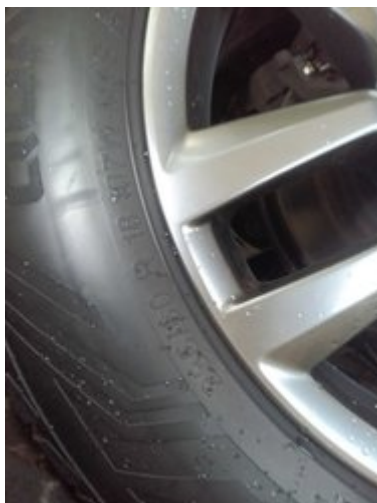
### ✓ 3. MUU: Vahetada Rehve
