# Diagnostikaaruanne

## 2020 VOLVO S60 R-Design

### Diagnostika üksikasjad

### Tuvastatud puuduste kokkuvõte

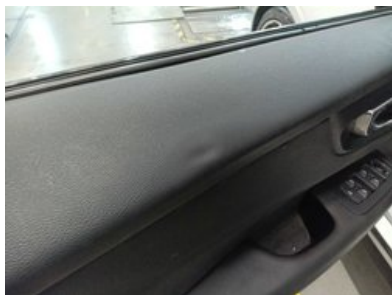
### ✓ 1. Uksed: Katted ja liistud - Seisukord

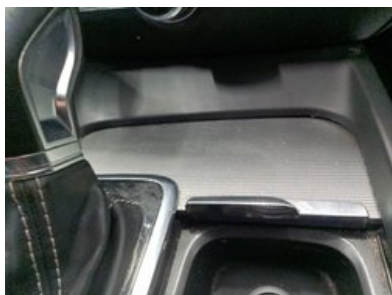
### ✓ 2. Esiosa: Katted ja liistud - Seisukord

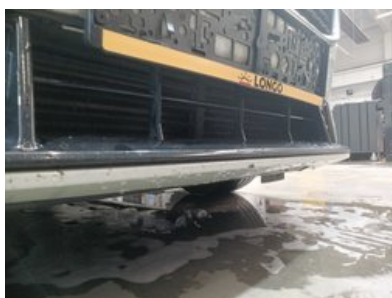
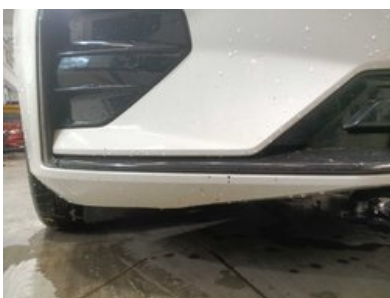
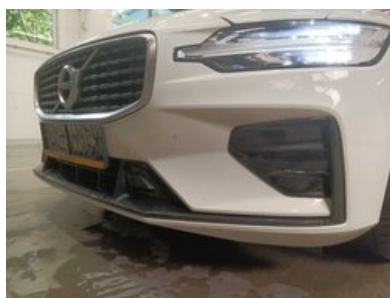
### ✓ 1. Esiosa: Esistange - Seisukord ja Joondus

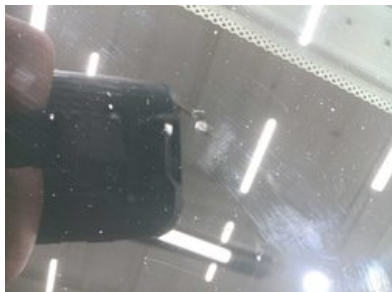
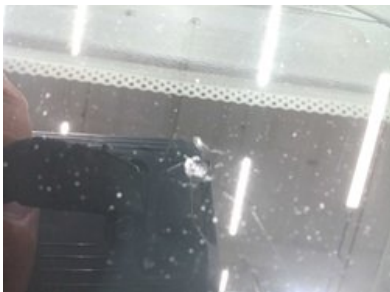
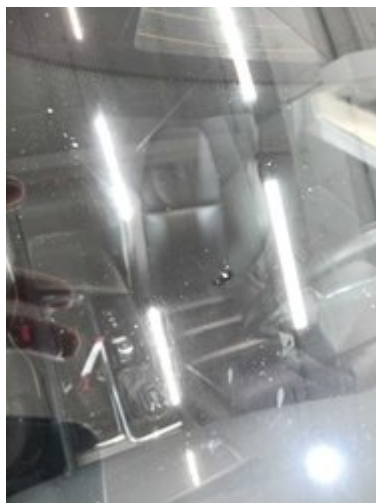
✓ **2. Esiosa:** Esiklaasi terviklikkus - puuduvad tehnõlevaatust välistavad kahjustused

- ✓ 1. Esiklaasi Vahetamine

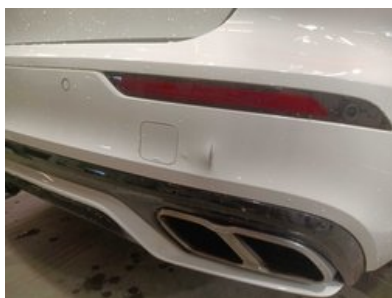
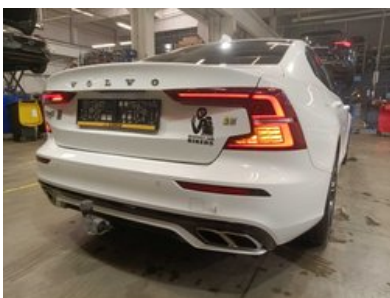
✓ **3. Tagaosa:** Tagumine stange - Seisukord ja joondus

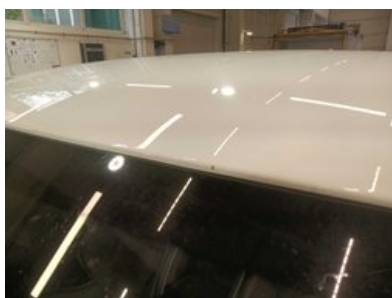
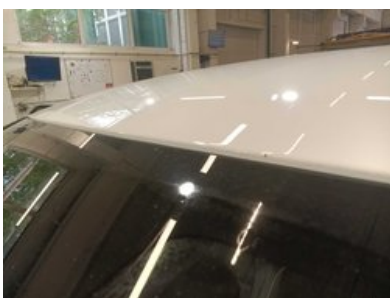
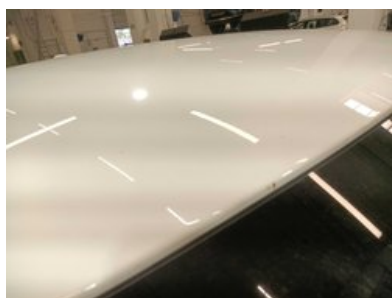
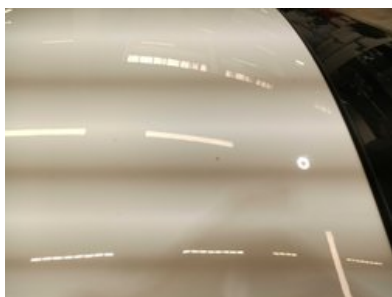
✓ **4. Muu:** Katus - Nähtavad kahjustused (nt rahekahjustused)

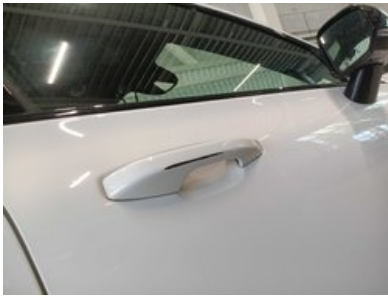
✓ **5. Muu:** Täiendavad Poleerimistööd

- ✓ 1. Kere pesemine
- ✓ 2. Salongi süvapuhas ainult hüpoallergeensete puhastusvahendidega
- ✓ 3. Kere poleerimine pärast puhastamist

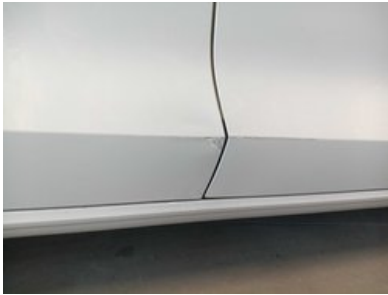
✓ **6. Külg:** Vasak ja Parek Külg - Nähtavad Kahjustused ja Kriimustused

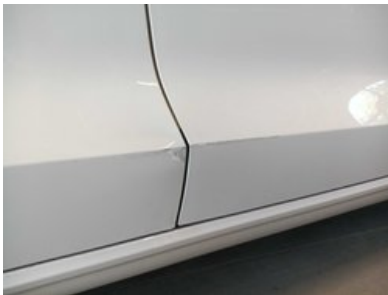
✓ **7. Külg:** Vasak ja Parek Külg - Nähtavad Kahjustused ja Kriimustused

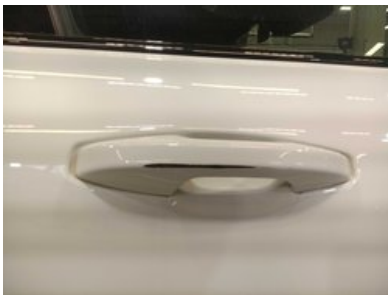
✓ **8. Külg:** Vasak ja Parek Külg - Nähtavad Kahjustused ja Kriimustused

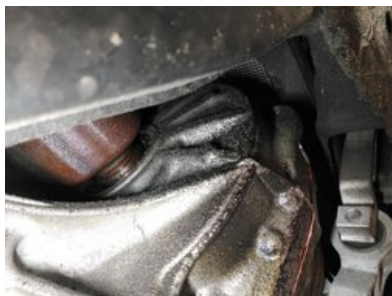
✓ **3. LÕPPHAMMASTIK, VÖLL JA TELJED:** Vasak Pool

- ✓ 1. Liigespolt - Alumine (Mõlemad)
- ✓ 2. Vasak Pool
- ✓ 3. Laadida Akut
- ✓ 4. Mootoriõli ja Filtri Vahetus

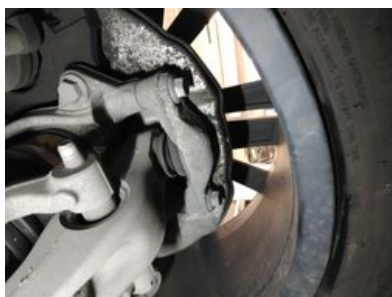
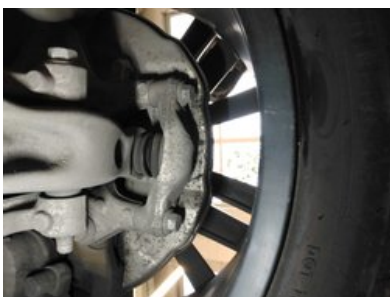
✓ **4. VEDRUSTUS:** Kuuliiges Alumine Mõlemad Pooled
