# Diagnostikaaruanne

## 2017 SKODA SUPERB Ambition Business

### Diagnostika üksikasjad

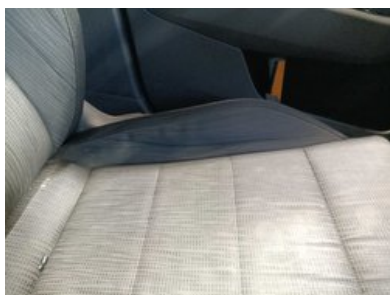
✔ **1. Istmed:** Kõik Istmed - Seisukord

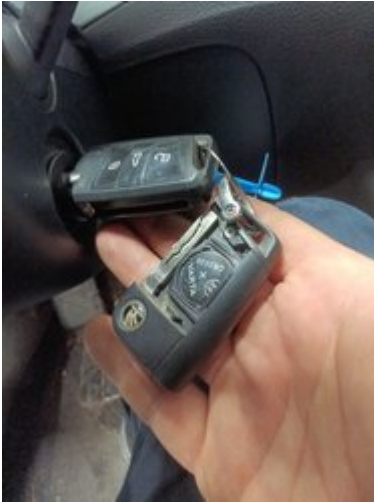
✓ **2. Salong:** Tarvikud - Toimimine ja Seisukord

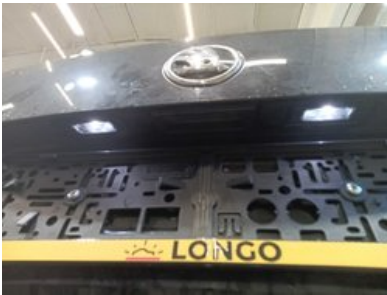
✓ **1. Tagaosa:** Pagasiluuk - Avamis- ja hoidismehhanism

- ✓ 1. Vahetada Pagasiruumi Avamismehhanismi

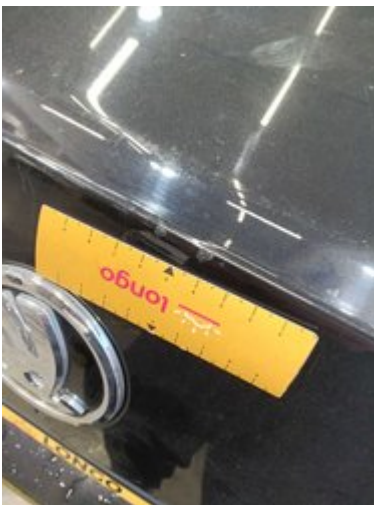
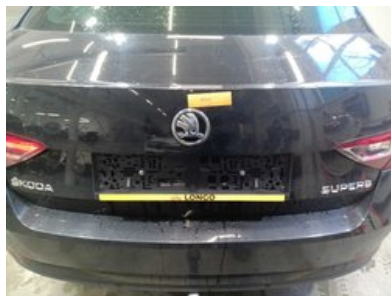
✓ **2. Tagaosa:** Pagasiluuk - Nähtavad kahjustused

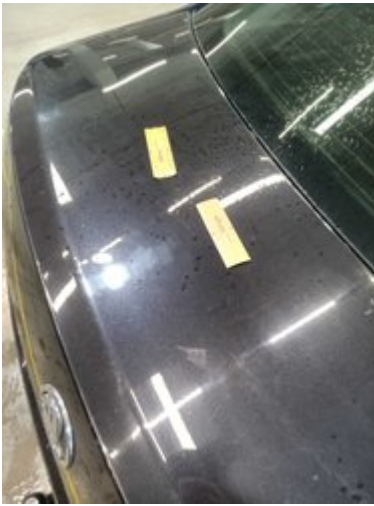
✓ **3. Tagaosa:** Pagasiluuk - Nähtavad kahjustused

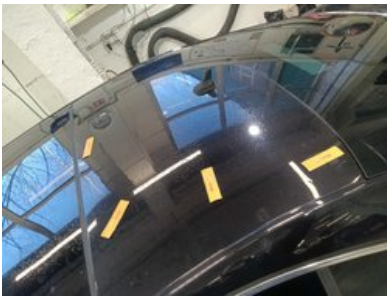
✓ **4. Muu:** Katus - Nähtavad kahjustused (nt rahekahjustused)

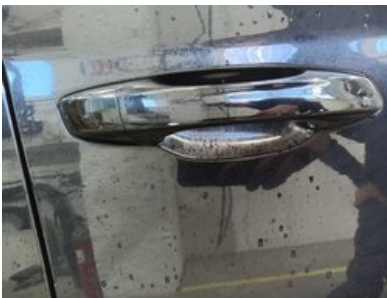
✓ **5. Külg:** Vasak ja Parem Külg - Nähtavad Kahjustused ja Kriimustused

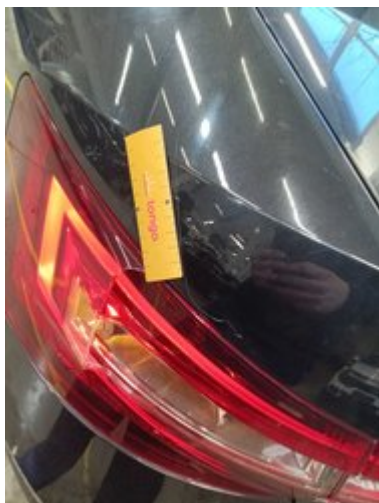
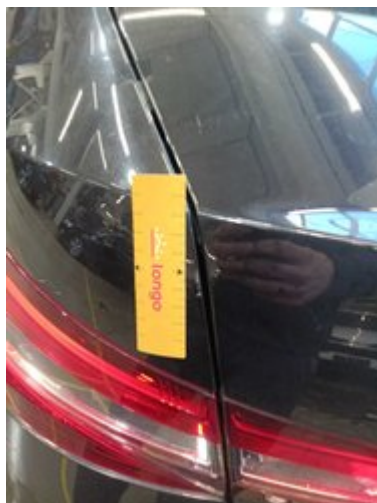
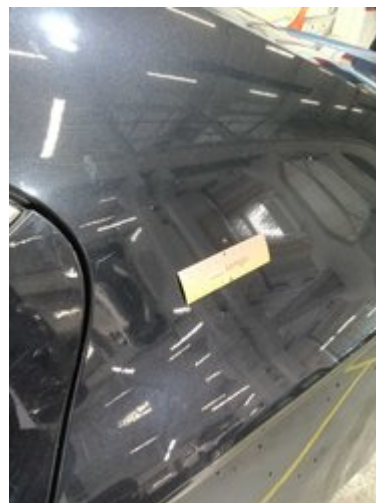
✓ **6. Külg:** Vasak ja Parem Külg - Nähtavad Kahjustused ja Kriimustused

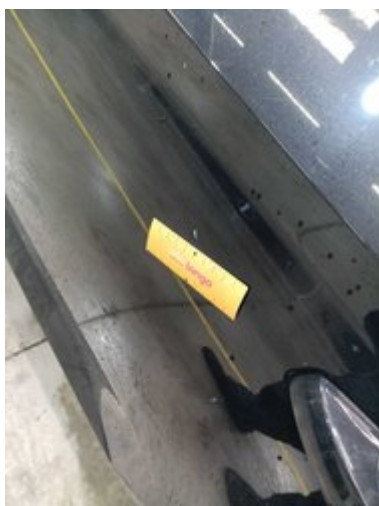
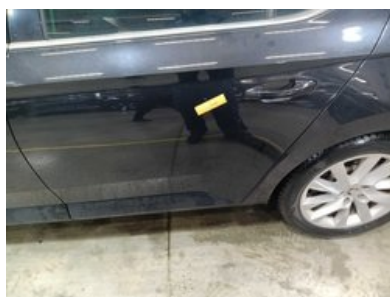
✓ **8. Külg:** Vasak ja Parem Külg - Nähtavad Kahjustused ja Kriimustused

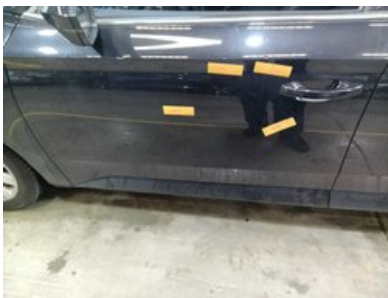
✓ **9. Külg:** Vasak ja Parem Külg - Nähtavad Kahjustused ja Kriimustused

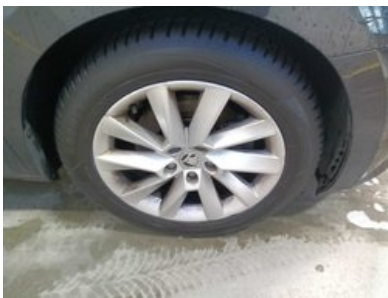
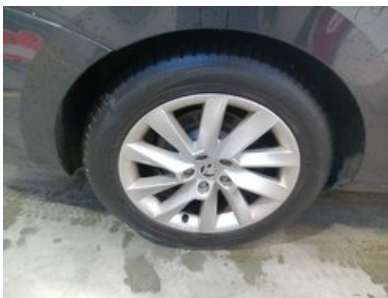
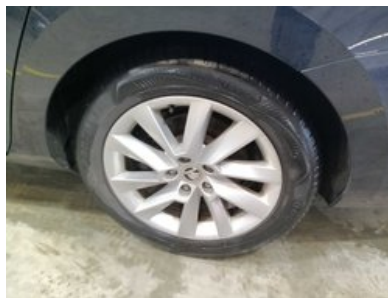
✓ **10. Külg:** Veljed - Seisukord

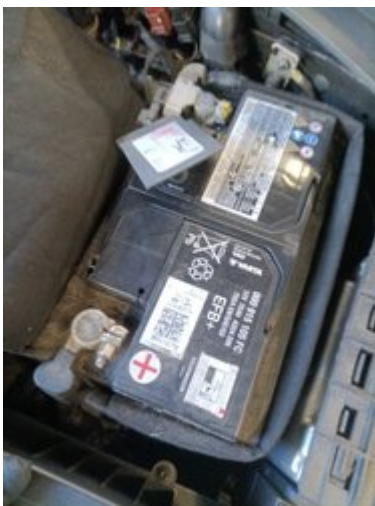
✓ **3. ÜLDINE ELEKTER:** Aku

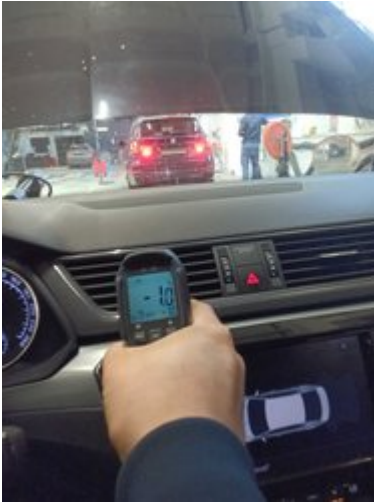
✓ 3. Kliimaseadme Mõõtmine
