# Diagnostikaaruanne

## 2015 RENAULT CAPTUR Helly Hansen

### Tuvastatud puuduste kokkuvõte

Longo poolt läbi viidud põhjaliku diagnostika käigus, 16 puudust olid tuvastatud sõidukis.

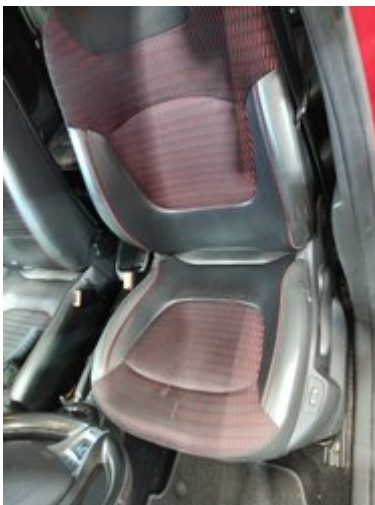
### ✓ 1. Istmed: Kõik Istmed - Seisukord

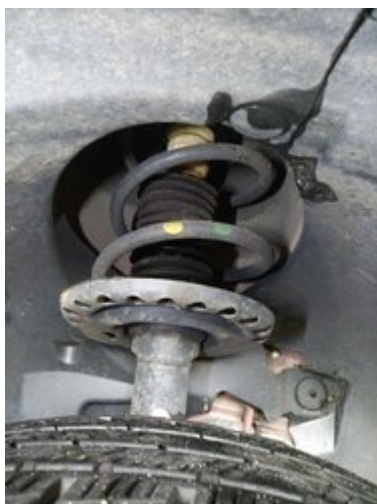
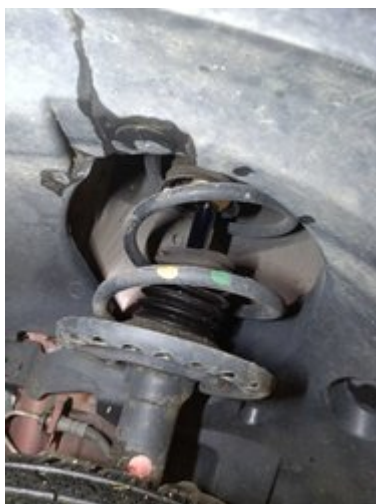
✓ **2. VEDRUSTUS:** Amortisaator
