### Diagnostika üksikasjad

# Ettevalmistus- ja remondiaruanne

## 2020 OPEL INSIGNIA Business Executive

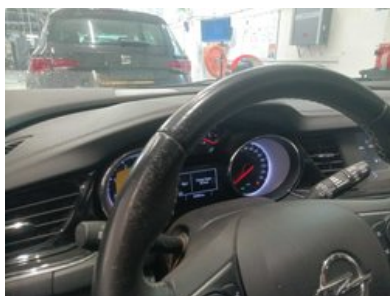
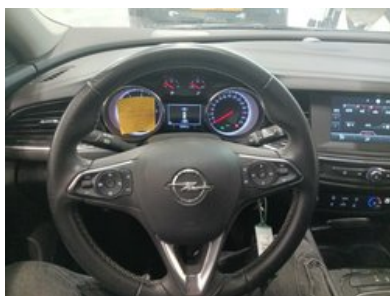
#### ✓ 1. Esiosa: Rool - Seisukord

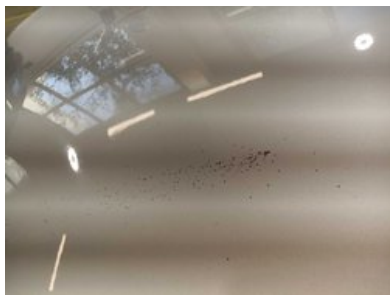
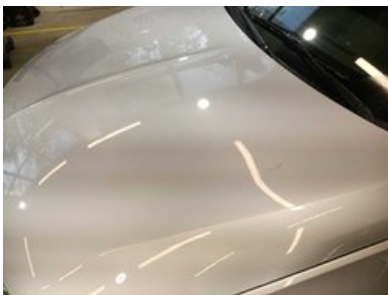
### ✓ 1. Esiosa: Kapott - Nähtavad Kahjustused

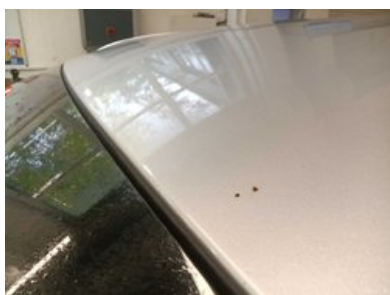
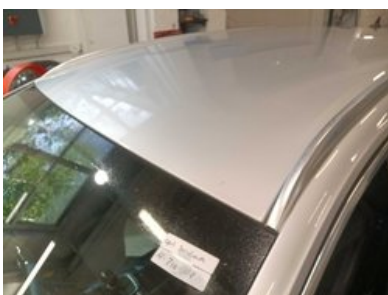
### ✓ 2. Muu: Katus - Nähtavad kahjustused (nt rahekahjustused)

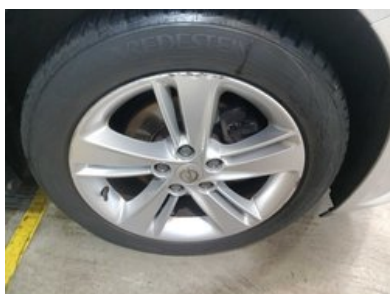
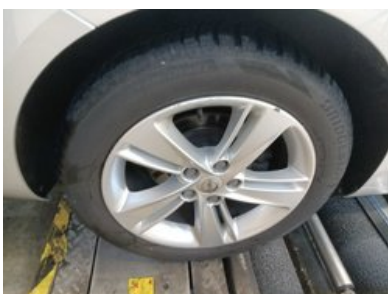
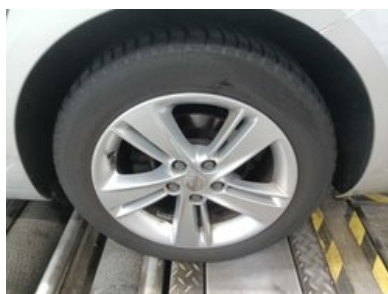
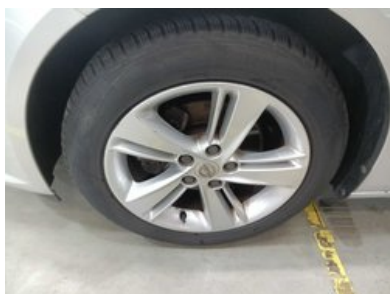
### ✓ 3. Külg: Veljed - Seisukord

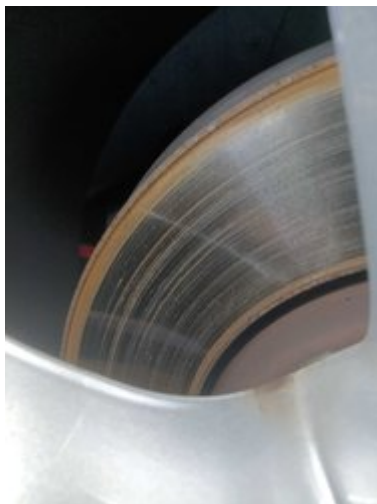
✓ **6. PIDURID:** Esimesed Pidurikettad Mõlemad

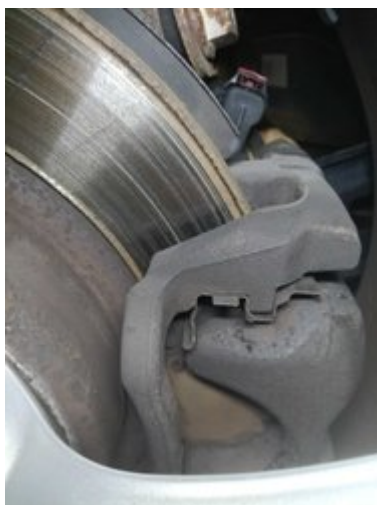
✓ **7. PIDURID:** Tagumised Piduriklotsid (Kõik)

- ✓ 1. Mootoriõli ja Filtri Vahetus
- ✓ 2. Jahutussüsteemi Täitmine
- ✓ 3. Laadida Akut
- ✓ 4. OBD Lugemine
- ✓ 5. Tagumised Piduriklotsid
- ✓ 6. DPF Filtri Regenerereerimine/Puhastamine
