# Diagnostikaaruanne

## 2017 OPEL ASTRA Edition

### Diagnostika üksikasjad

### Tuvastatud puuduste kokkuvõte

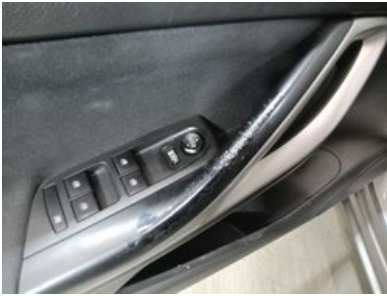
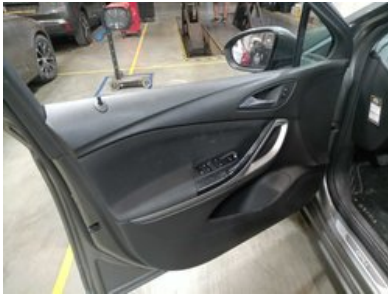
- ✓ **1. Uksed:** Katted ja liistud - Seisukord

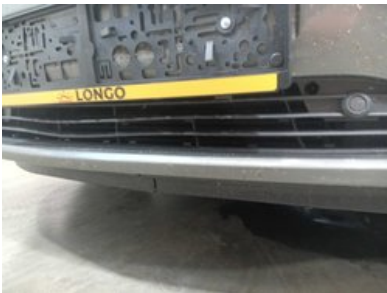
- ✓ **1. Esiosa:** Esivõre - Seisukord

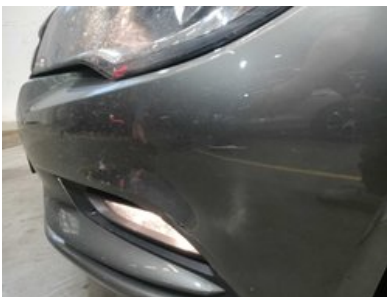
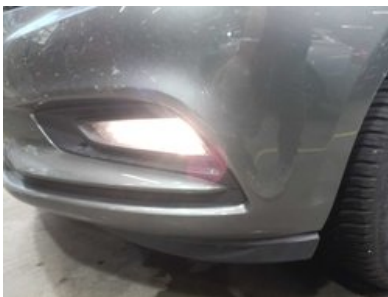
- ✓ **2. Esiosa:** Esistange - Seisukord ja Joondus

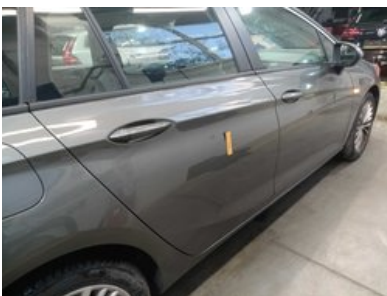
- ✓ **3. Külg:** Vasak ja Parem Külg - Nähtavad Kahjustused ja Kriimustused

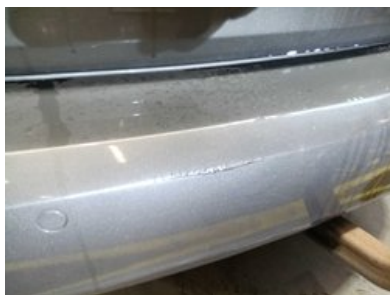
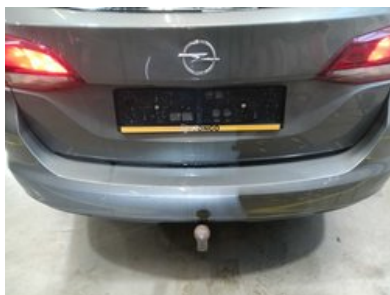
✓ **4. Tagaosa:** Tagumine stange - Seisukord ja joendus

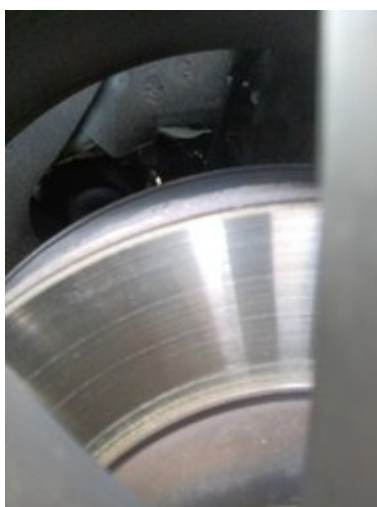
✓ **1. PIDURID:** Esimesed Pidurikettad Mõlemad

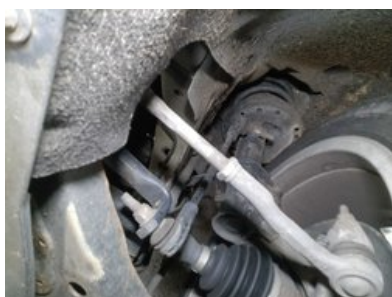
✓ **5. ROOL:** Roolivarras

- ✓ 1. Eelsoojendusküünlad (Kõik)
- ✓ 2. Mootoriõli ja Filtri Vahetus
- ✓ 3. Roolivarras
- ✓ 4. Geomeetria - Terve Sõiduk

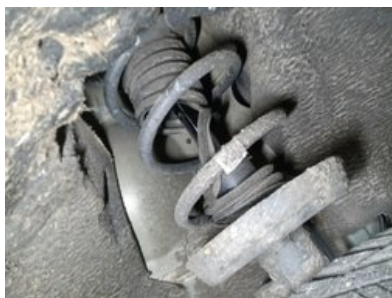
✓ **7. VEDRUSTUS:** Amortisaatori posti ülemine kinnitus (mõlemad)
