# Diagnostikaaruanne

## 2016 HONDA CR-V Executive

Longo poolt läbi viidud põhjaliku diagnostika käigus, 6 puudust olid tuvastatud sõidukis.

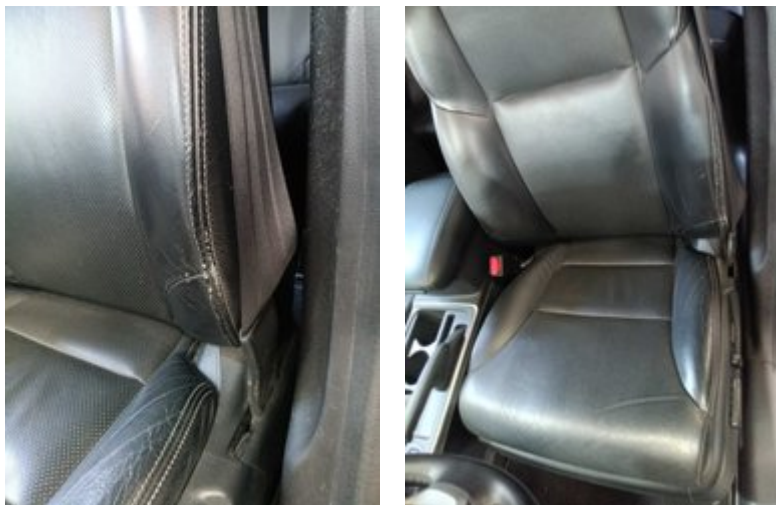
- ✓ **1. Istmed:** Kõik Istmed - Seisukord

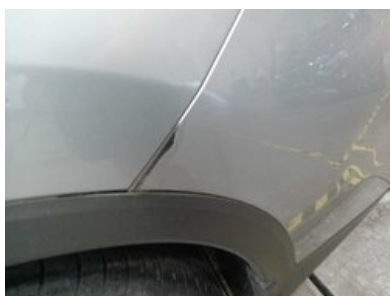
- ✓ **1. Tagaosa:** Tagumine stange - Seisukord ja joondus

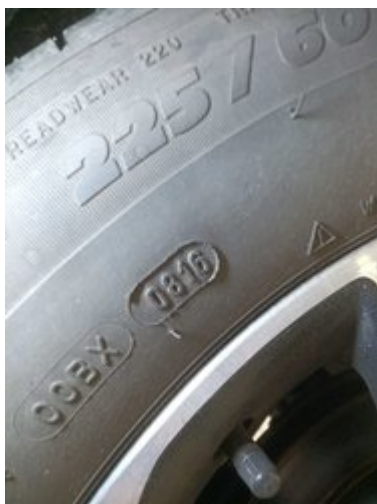
✓ **2. MUU:** Vahetada Rehve

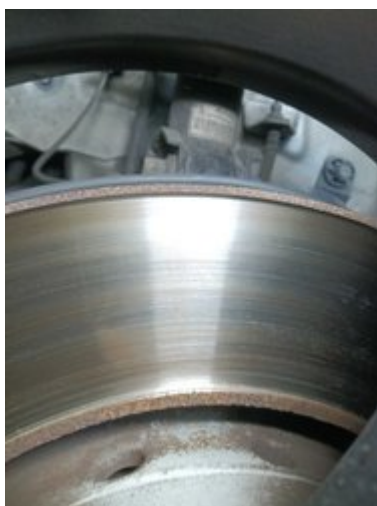
✓ **3. PIDURID:** Esimesed Pidurikettad Mõlemad

- ✓ 1. Esimesed Pidurikettad (Mõlemad)
- ✓ 2. Mootoriõli ja Filtri Vahetus

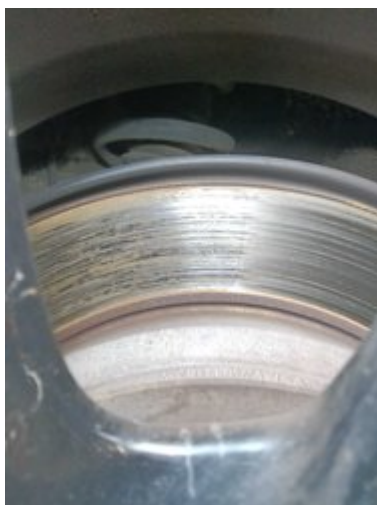
✓ **4. PIDURID:** Tagumine Piduri Ketas (Mõlemad)
