Diagnostikaaruanne

2014 OPEL MOKKA Edition

Tuvastatud puuduste kokkuvõte

Longo poolt läbi viidud põhjaliku diagnostika käigus, 17 puudust olid tuvastatud sõidukis.

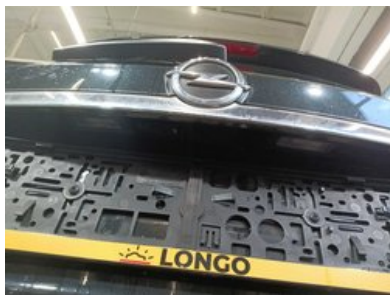
✔ 1. Tuled: Lambipirnid

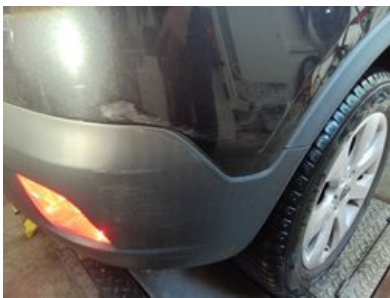
✔ **2. Muu:** Täiendavad Poleerimistööd

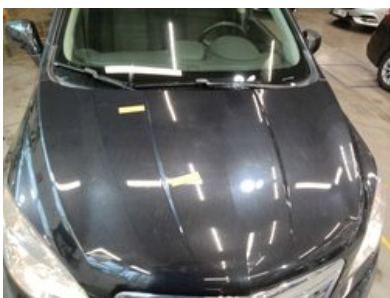
✔ **4. Esiosa:** Kapott - Nähtavad Kahjustused

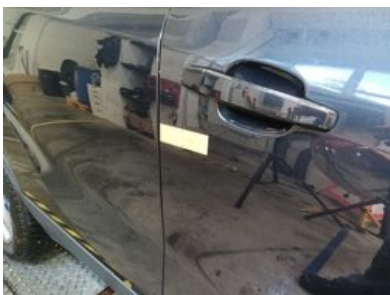
✔ **5. Külg:** Vasak ja Parem Külg - Nähtavad Kahjustused ja Kriimustused

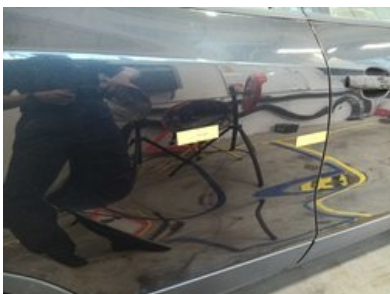
✔ **6. Külg:** Vasak ja Parem Külg - Nähtavad Kahjustused ja Kriimustused

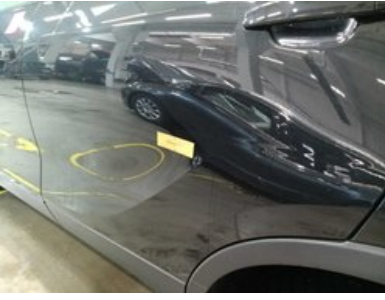
✔ **7. Külg:** Vasak ja Parem Külg - Nähtavad Kahjustused ja Kriimustused

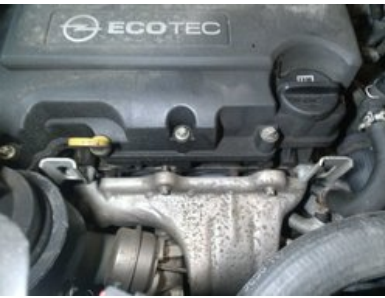
✔ **1. MOOTOR:** Kammelvälli Klapiate ja Tihend

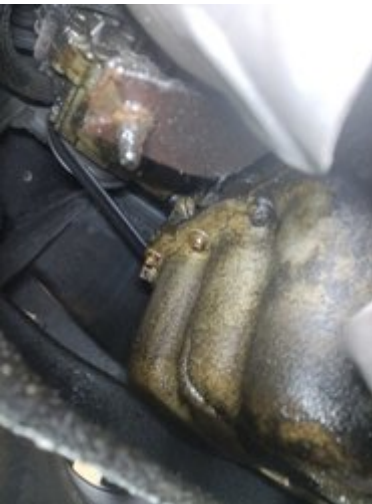
✔ **2. MOOTOR:** Sidurivõlli Ajamkett

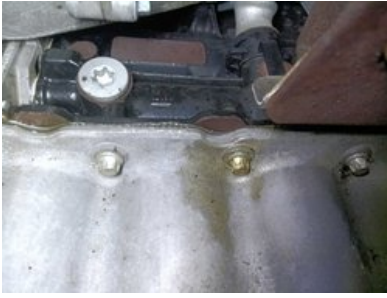
✓ **3. MOOTOR:** Õlipann

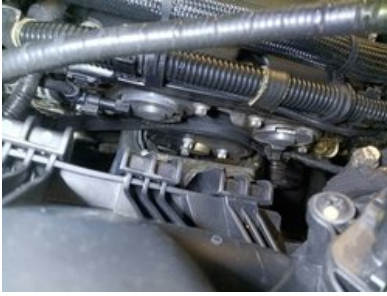
✓ **4. MOOTOR:** Vanos Tihendid

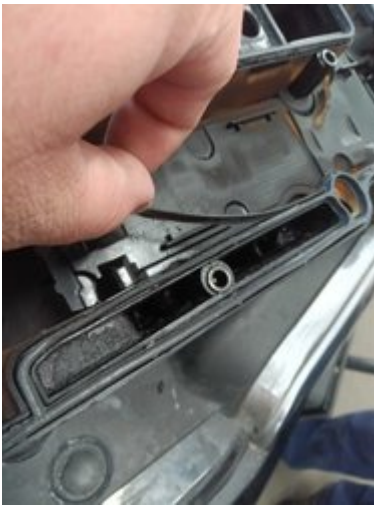
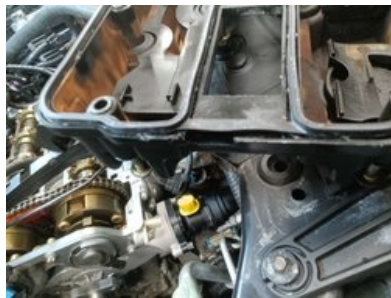
✓ **5. MOOTOR:** Klapikaas

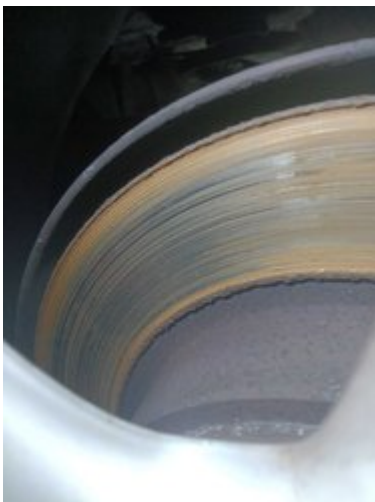
✔ **8. PIDURID:** Tagumine Piduri Ketas (Mõlemad)

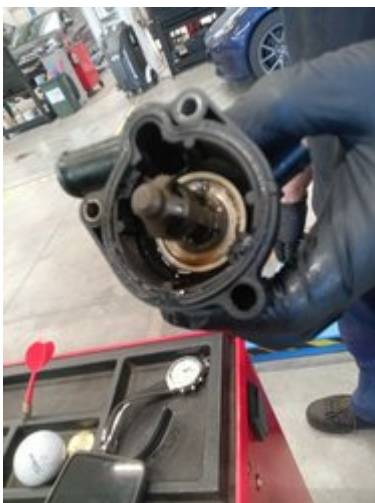
✔ **10. JAHUTUSSÜSTEEM:** Termostaat
