Diagnostikaaruanne

2014 DACIA DUSTER Lauréate

Longo poolt läbi viidud põhjaliku diagnostika käigus, 9 puudust olid tuvastatud sõidukis.

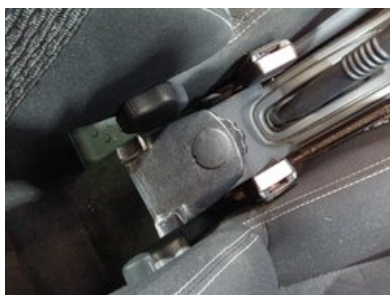
- ✔ **1. Salong:** Käetugi - Toimimine ja Seisukord

- ✓ 1. Reguleerida Vasakut Udutule
- ✓ 2. Vaheta Käetugi
- ✓ 3. Reguleerida Paremat Esituld

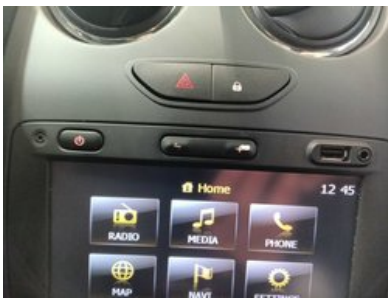
✓ **2. Esiosa:** Armatuurlaud - Seisukord ja Nuppude Toimimine

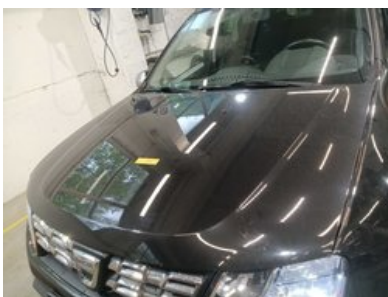
✓ **1. Esiosa:** Kapott - Nähtavad Kahjustused

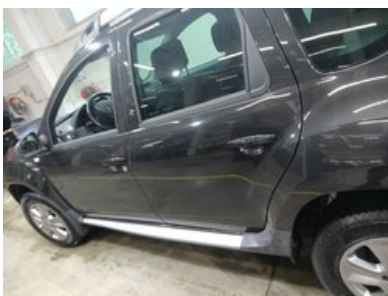
✓ **2. Muu:** Täiendavad Poleerimistööd

- ✓ 1. Kere pesemine
- ✓ 2. Salongi süvapuhasustus ainult hüpoallergeensete puhastusvahendidega
- ✓ 3. Kere poleerimine pärast puhastamist

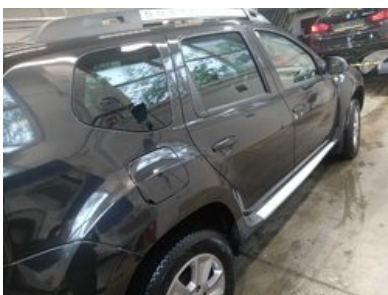
✓ **3. Muu:** Täiendavad Poleerimistööd

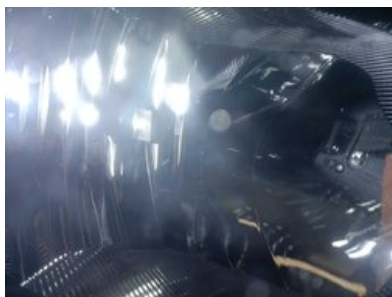
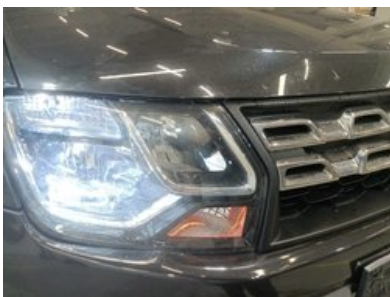
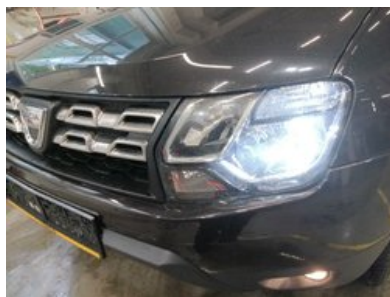
✔ **4. Tuled:** Lambipimid

- ✓ 1. Vaheta Pirm Esitulede Jaoks
- ✓ 2. Mootoriõli

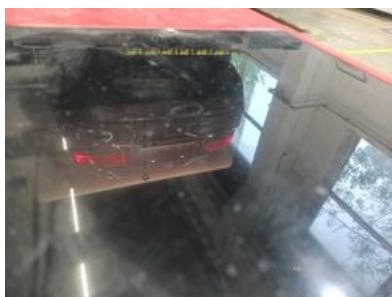
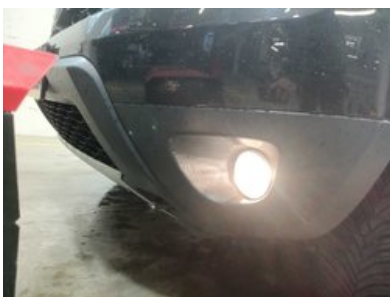
✔ **5. Tuled:** Esituled (Päevatuled, Kaugtuled, Udu, Suunatud) - Põhiline Toimimine, Kahjustused ja Värv

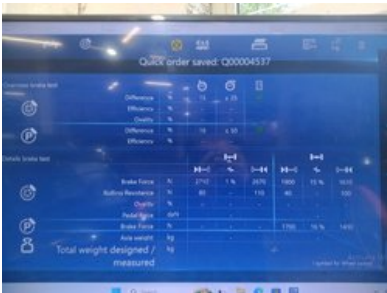
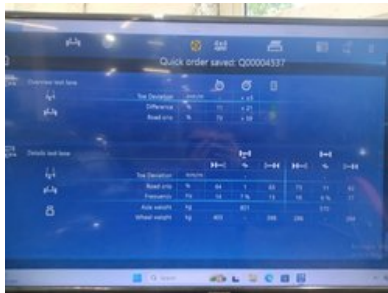
✓ 2. Piduristendi Tulemused

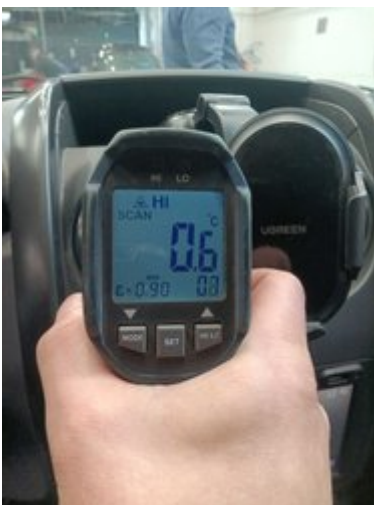
✓ 3. Kliimaseadme Mõõtmine
