# Diagnostikaaruanne

## 2015 VOLKSWAGEN GOLF 7 GTE

### Diagnostika üksikasjad

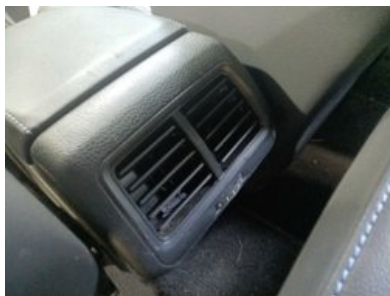
✓ **2. Salong:** Katted ja liistud - Seisukord

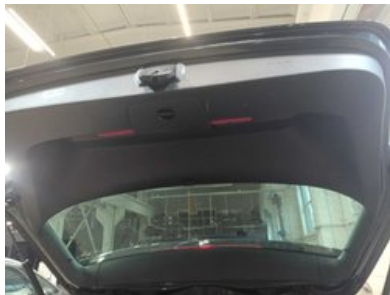
✓ **3. Salong:** Katted ja liistud - Seisukord

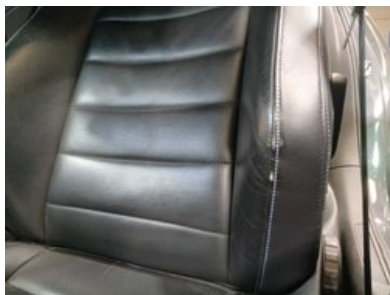
✓ **4. Istmed:** Kõik Istmed - Seisukord

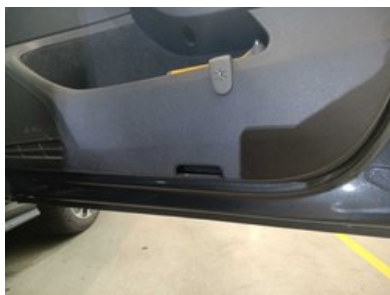
✓ **5. Uksed:** Katted ja liistud - Seisukord

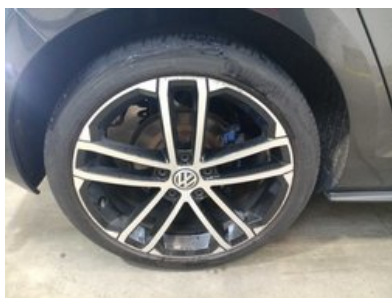
✓ **4. Külg:** Veljed - Seisukord

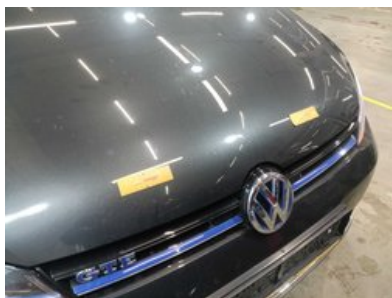
✓ **5. Esiosa:** Kapott - Nähtavad Kahjustused

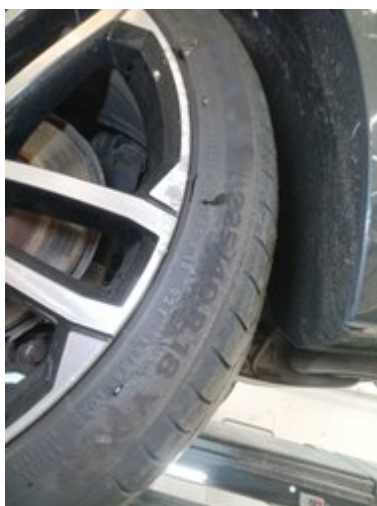
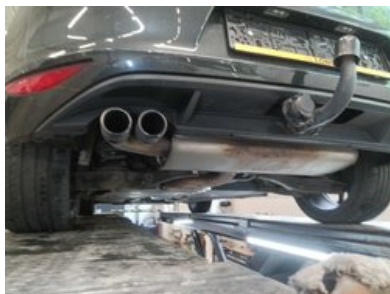
### ✓ 2. MUU: Vahetada Rehve

- ✓ 1. Laadimiskaabel Puudub
- ✓ 2. Mootoriõli ja Filtri Vahetus
- ✓ 3. Vahetada Rehve
