# Diagnostikaaruanne

## 2015 RENAULT CLIO Expression

# Ettevalmistus- ja remondiaruanne

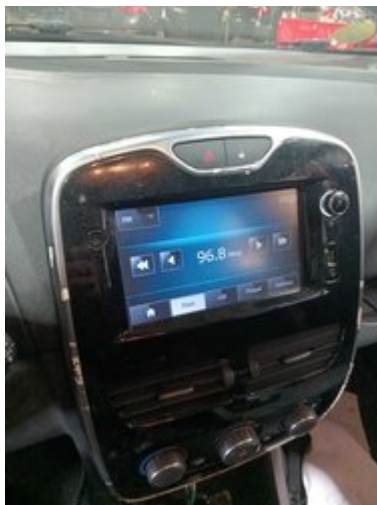
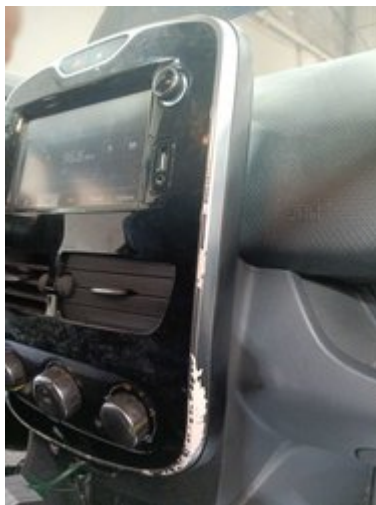
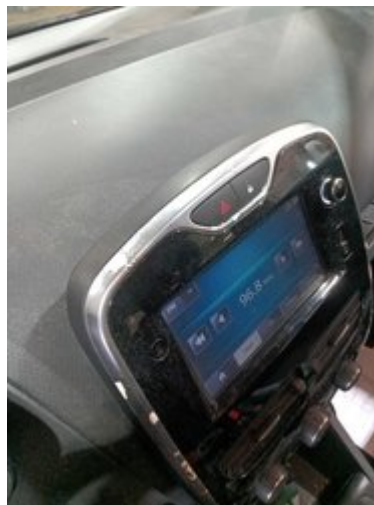
### ✓ 1. Esiosa: Katted ja liistud - Seisukord

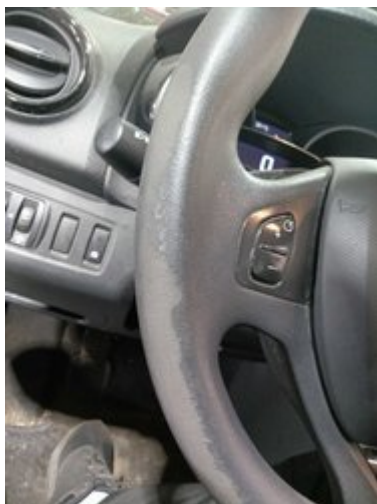
### ✓ 2. Esiosa: Rool - Seisukord

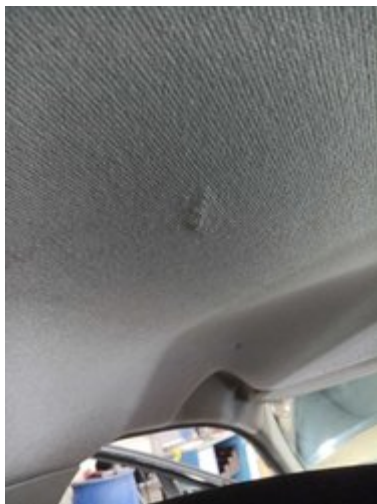
### ✓ 3. Esiosa: Laepolster - Seisukord

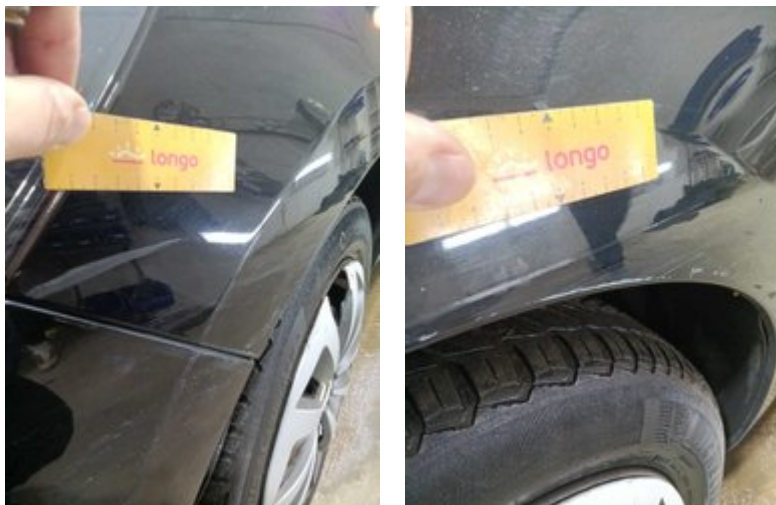
### ✓ 1. Külg: Vasak ja Parem Külg - Nähtavad Kahjustused ja Kriimustused

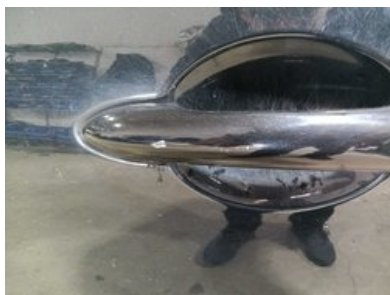
### ✓ 2. Külg: Vasak ja Parem Külg - Nähtavad Kahjustused ja Kriimustused

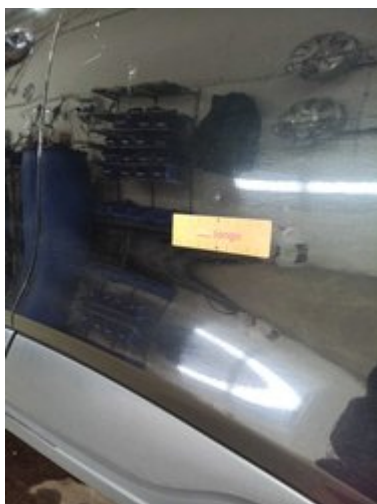
### ✓ 3. Külg: Vasak ja Parem Külg - Nähtavad Kahjustused ja Kriimustused

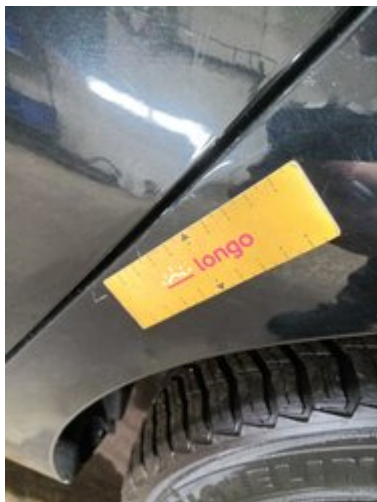
✓ **4. Külg:** Vasak ja Parem Külg - Nähtavad Kahjustused ja Kriimustused

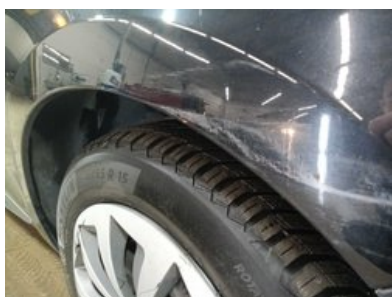
✓ **5. Külg:** Vasak ja Parem Külg - Nähtavad Kahjustused ja Kriimustused

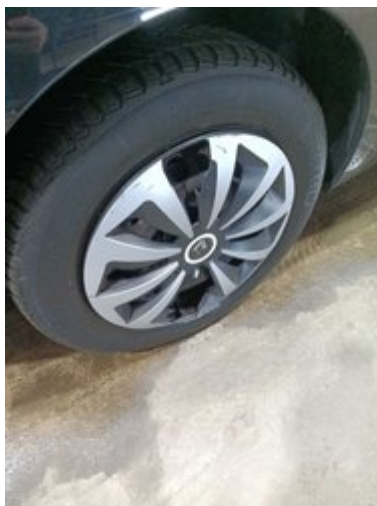
✓ **6. Külg:** Veljed - Seisukord

- ✓ 1. Vahetada Rattakattet

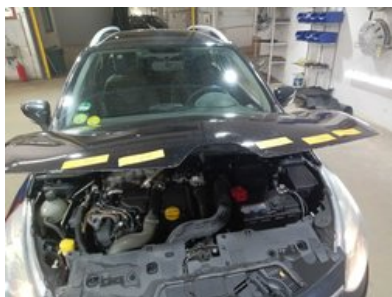
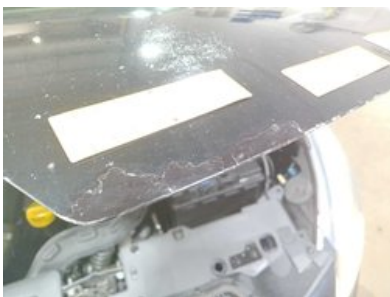
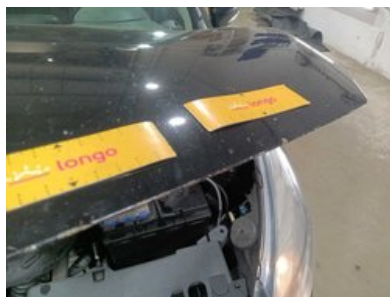
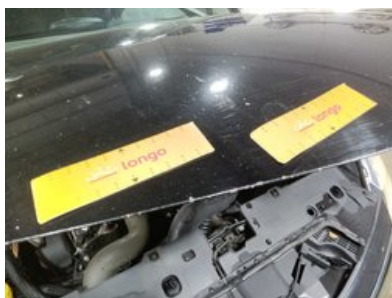
✓ **7. Esiosa:** Kapott - Nähtavad Kahjustused

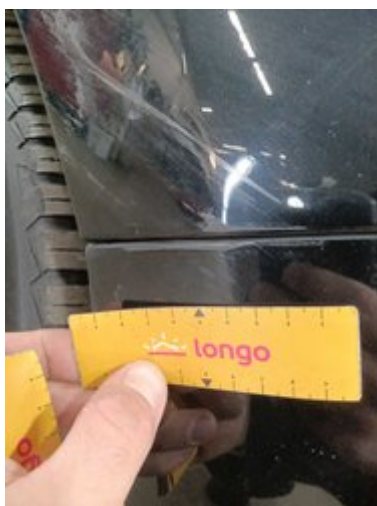
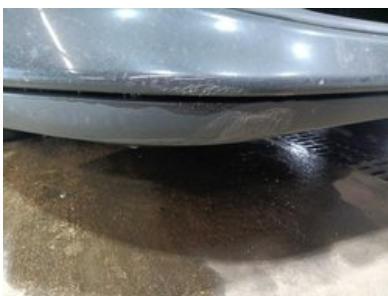
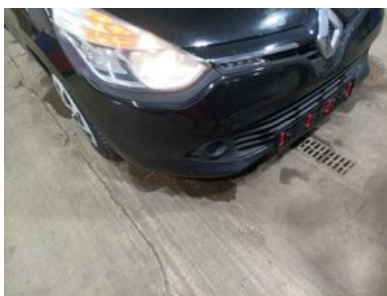
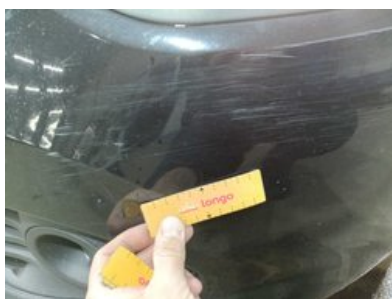
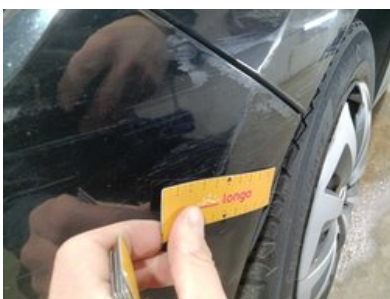
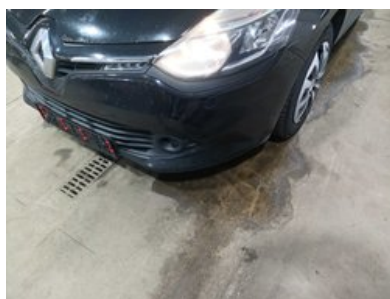
✓ **8. Esiosa:** Esistange - Seisukord ja Joondus

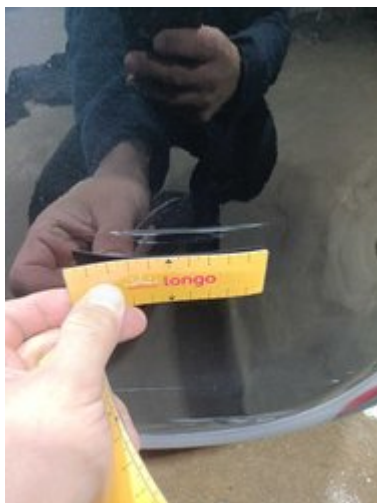
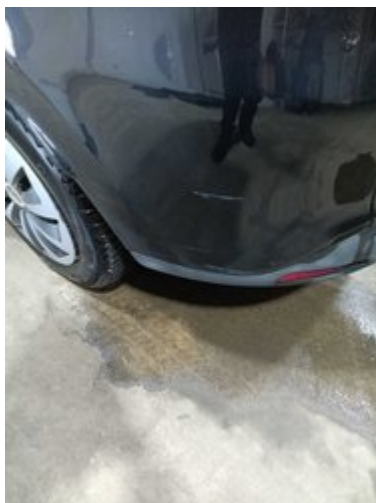
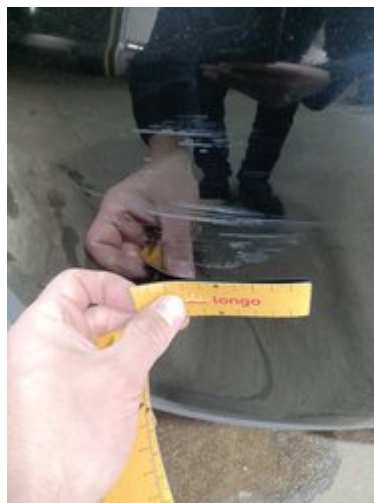
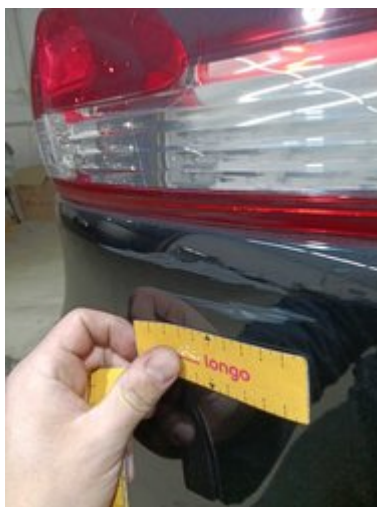
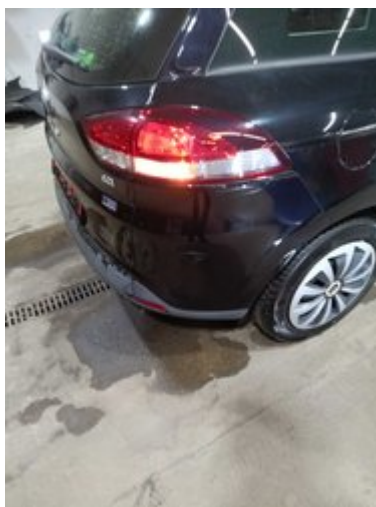
✓ **9. Tagaosa:** Tagumine stange - Seisukord ja joondus

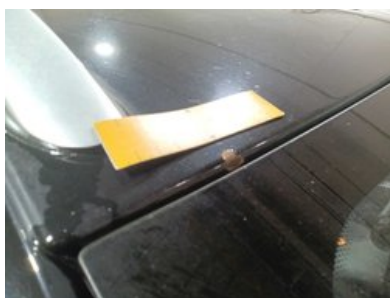
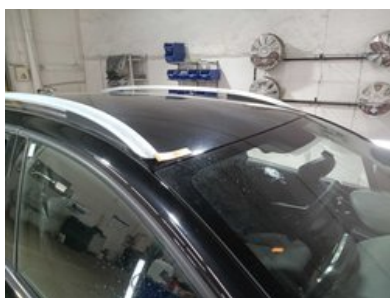
✓ **10. Muu:** Katus - Nähtavad kahjustused (nt rahekahjustused)

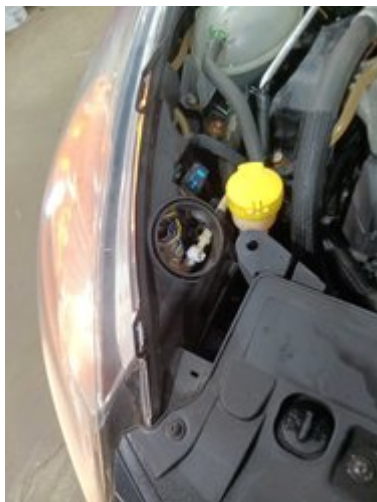
- ✓ **11. Tuled:** Esituled (Päevatuled, Kaugtuled, Udu, Suunatud) - Põhiline Toimimine, Kahjustused ja Värv

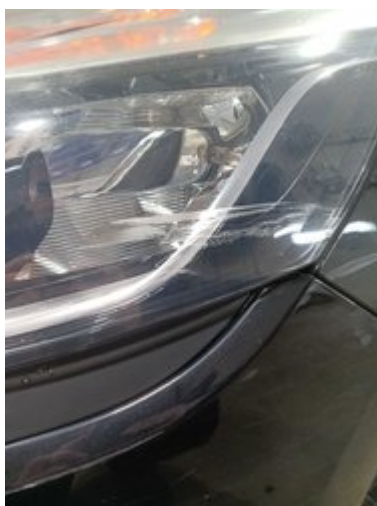
- ✓ **12. Tuled:** Esituled (Päevatuled, Kaugtuled, Udu, Suunatud) - Põhiline Toimimine, Kahjustused ja Värv

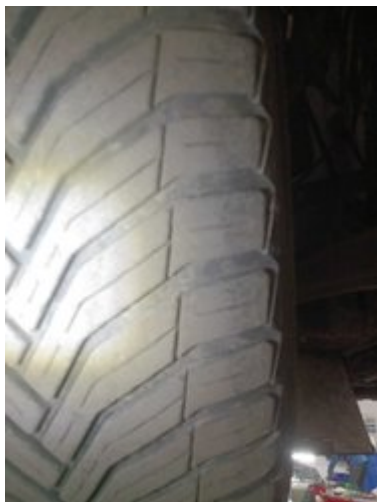
✓ **4. MUU:** Vahetada Rehve

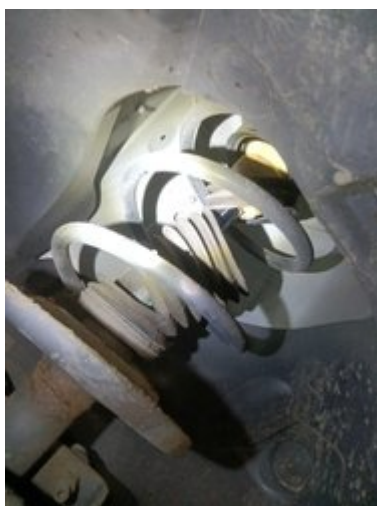
✓ **5. VEDRUSTUS:** Amortisaatori posti komplekt (mõlemad)

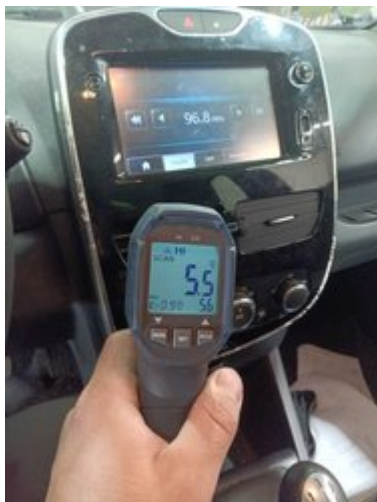
### ✓ 3. Kliimaseadme Mõõtmine
