# Diagnostikaaruanne

## 2019 NISSAN X-TRAIL N-Connecta

Läbisõit lõpetamise kuupäeval: 106 725 km

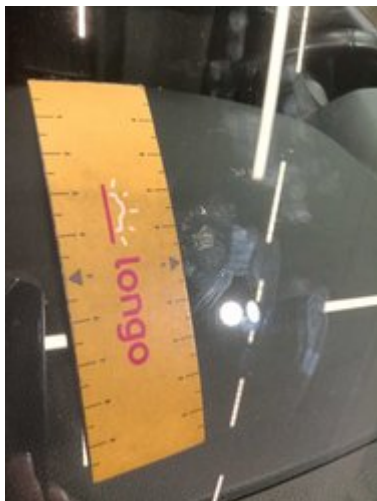
- ✓ **1. Esiosa:** Esiklaasi terviklikkus - puuduvad tehnõlevaatust välistavad kahjustused

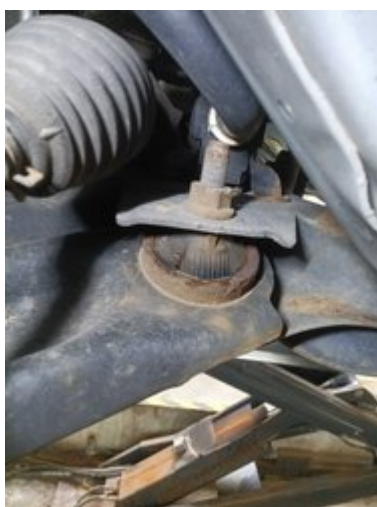
- ✓ **1. MUU:** Mootoriõli ja Filtri Vahetus
- ✓ **2. VEDRUSTUS:** Vedrustuse Alumine Õlg Mõlemad

- ✓ 1. Mootoriõli ja Filtri Vahetus
