# Diagnostikaaruanne

## 2021 SKODA SUPERB Business

### Tuvastatud puuduste kokkuvõte

Longo poolt läbi viidud põhjaliku diagnostika käigus, 13 puudust olid tuvastatud sõidukis.

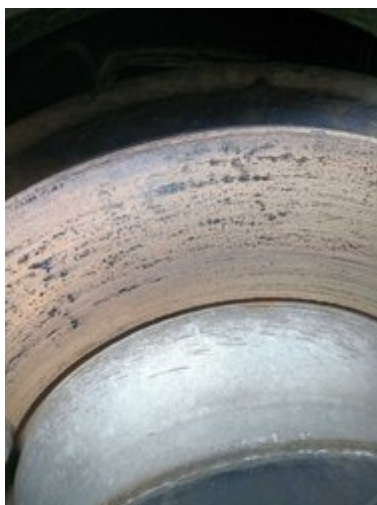
✓ **3. PIDURID:** Tagumine Piduri Ketas (Mõlemad)
