# Diagnostikaaruanne

## 2019 FORD KUGA Trend Ultimate

### Diagnostika üksikasjad

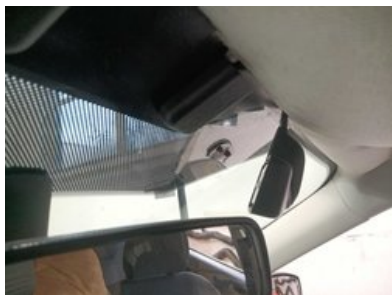
### ✓ 1. Esiosa: Katted ja liistud - Seisukord

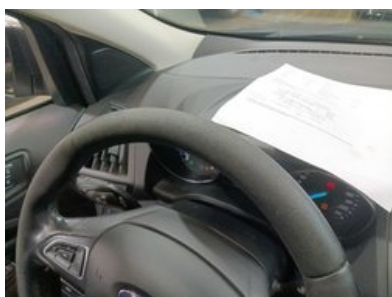
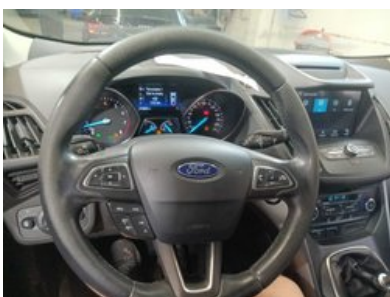
### ✓ 2. Esiosa: Rool - Seisukord

- ✓ 1. Värv Rool
- ✓ 2. Remont

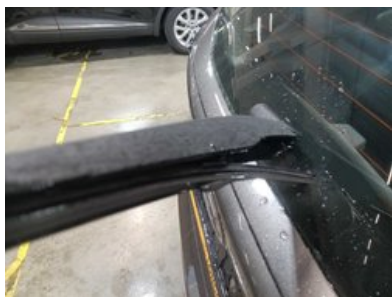
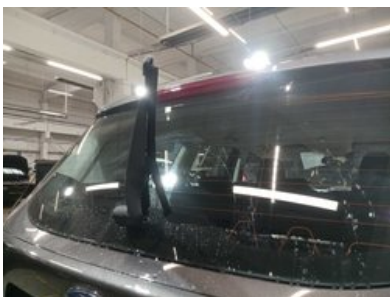
### ✓ 3. Esiosa: Klaasipuhasti Kumm ja Käepide (Ees ja Taga) - Seisukord

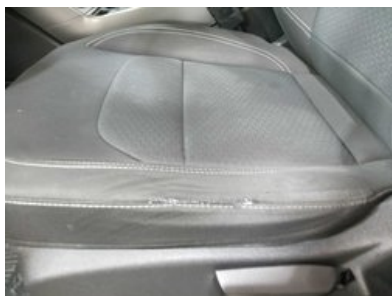
### ✓ 4. Istmed: Kõik Istmed - Seisukord
