# Diagnostikaaruanne

## 2017 MERCEDES BENZ E220 Avantgarde

Värv: Sinine	CO <sub>2</sub> NEDC heitkogus: 112 g/km
Kütuse tüüp: Diisel	
Keretüüp: Universaal	Täismass (GVW): 2450 kg
Uste arv: 5	Mootori suurus: 2.00 l
Istekohtade arv: 5	Silindrid: 4
Läbisõit: 243 020 km	Võimsus: 143 kw
VIN-kood: WDD2132041A114951	Kütusekulu: 4.20 l/100km
Käigukast: Automaatne	Rehvimõõt: 245/45 - 18"
Veoskeem: Tagavedu	Longo laoseisu ID: L920062

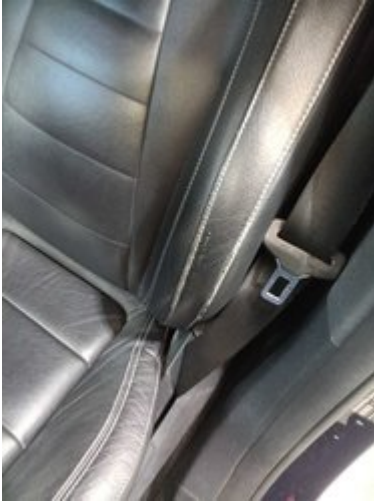
- ✓ **1. Istmed:** Kõik Istmed - Seisukord

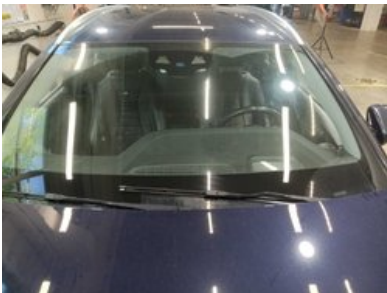
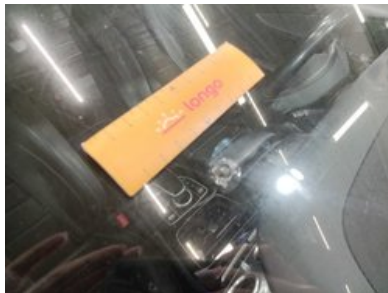
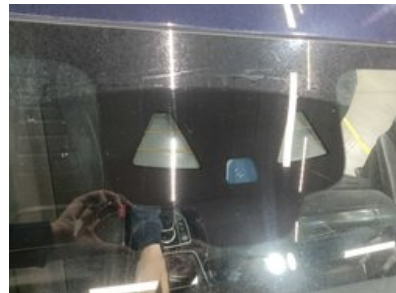
- ✓ **1. Esiosa:** Esiklaasi terviklikkus - puuduvad tehnöülevaastust välistavad kahjustused

- ✓ 1. Vaheta Pagasiruumi Amortisaatorid
- ✓ 2. Esiklaasi Vahetamine

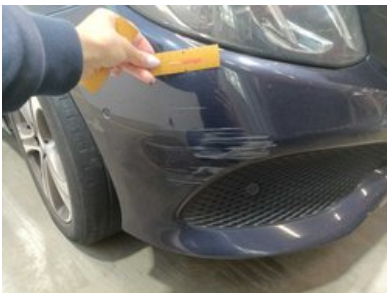
- ✓ **2. Esiosa:** Esistange - Seisukord ja Joondus

- ✓ 1. Esipõrkekaitse Värvimine

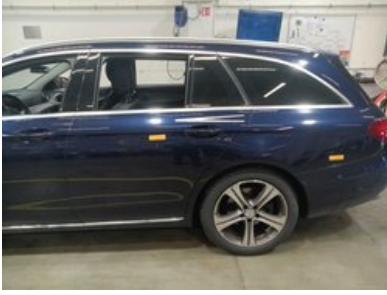
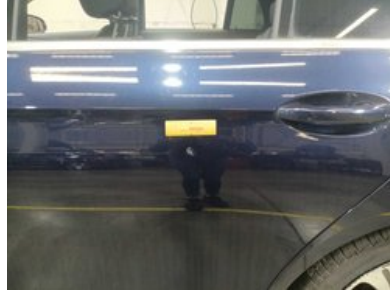
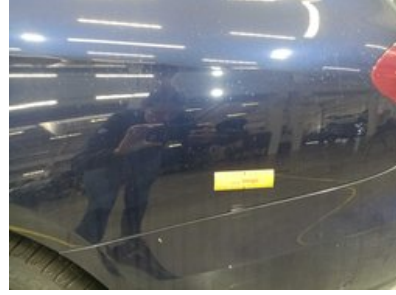
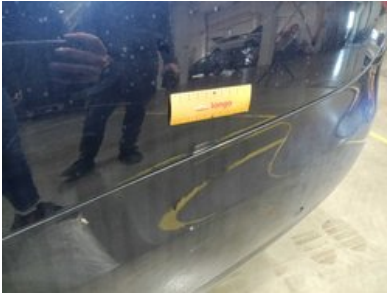
✓ **3. Külg:** Vasak ja Parem Külg - Nähtavad Kahjustused ja Kriimustused

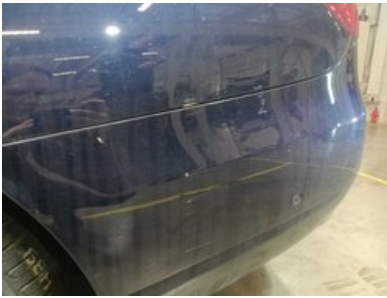
✓ **4. Külg:** Vasak ja Parem Külg - Nähtavad Kahjustused ja Kriimustused

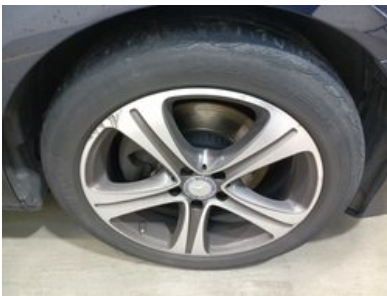
✓ **5. Külg:** Veljed - Seisukord

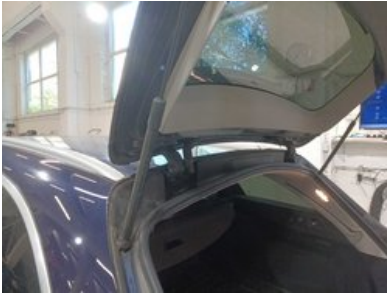
✓ **6. Tagaosa:** Pagasiluuk - Avamis- ja hoidmismehhanism
