# Diagnostikaaruanne

## 2018 SKODA OCTAVIA Style

### Diagnostika üksikasjad

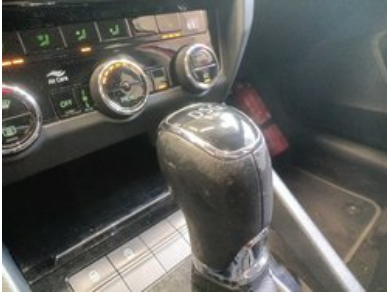
- ✓ **1. Salong:** Käigukang Katik ja Käigukang Nupp - Seisukord

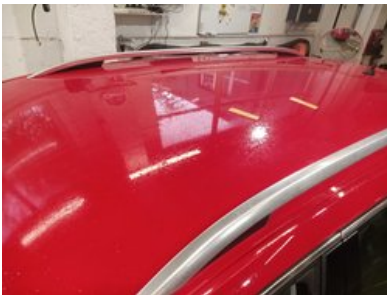
- ✓ **1. Muu:** Katus - Nähtavad kahjustused (nt rahekahjustused)

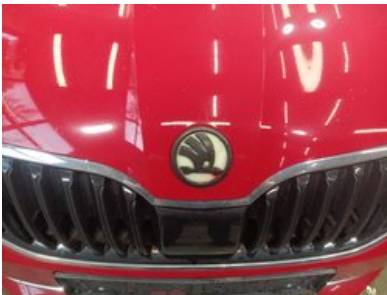
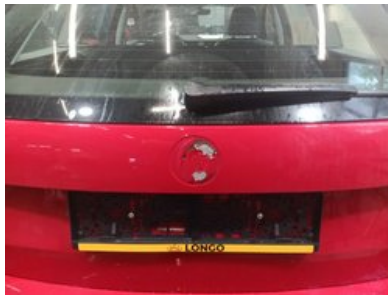
- ✓ **2. Muu:** Kuuldavad Märgid (Lahtised Osad, Kolisemine jne)

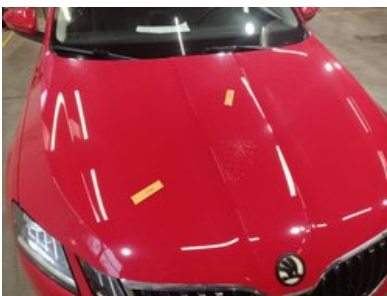
- ✓ **3. Esiosa:** Kapott - Nähtavad Kahjustused

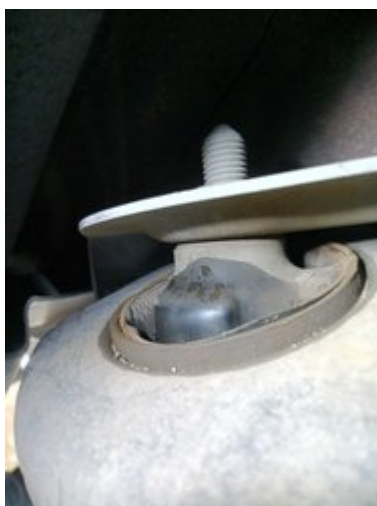
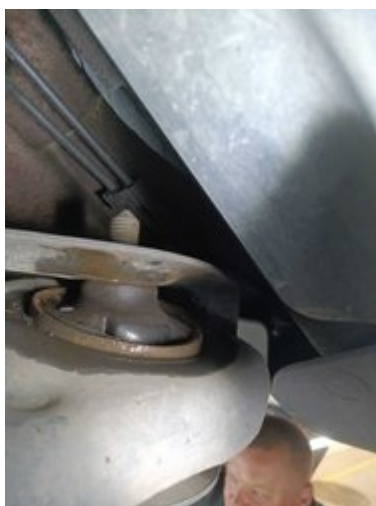
✓ **7. VEDRUSTUS:** Vedrustuse Alumise Õla Puksid Mõlemad
